PALATUL EPISCOPAL ORTODOX
SARB DIN TIMIȘOARA

BANCA ȘVĂBEASCĂ
DIN TIMIȘOARA

CONFERINȚA INTERNAȚIONALĂ DE STRUCTURI PORTANTE ISTORICE
PROTECȚIA STRUCTURILOR PORTANTE ISTORICE ȘI SOCIETATE
CLUJ NAPOCA / 20-22 SEPTEMBRIE 2012

ARH. BOGDAN DEMETRESCU

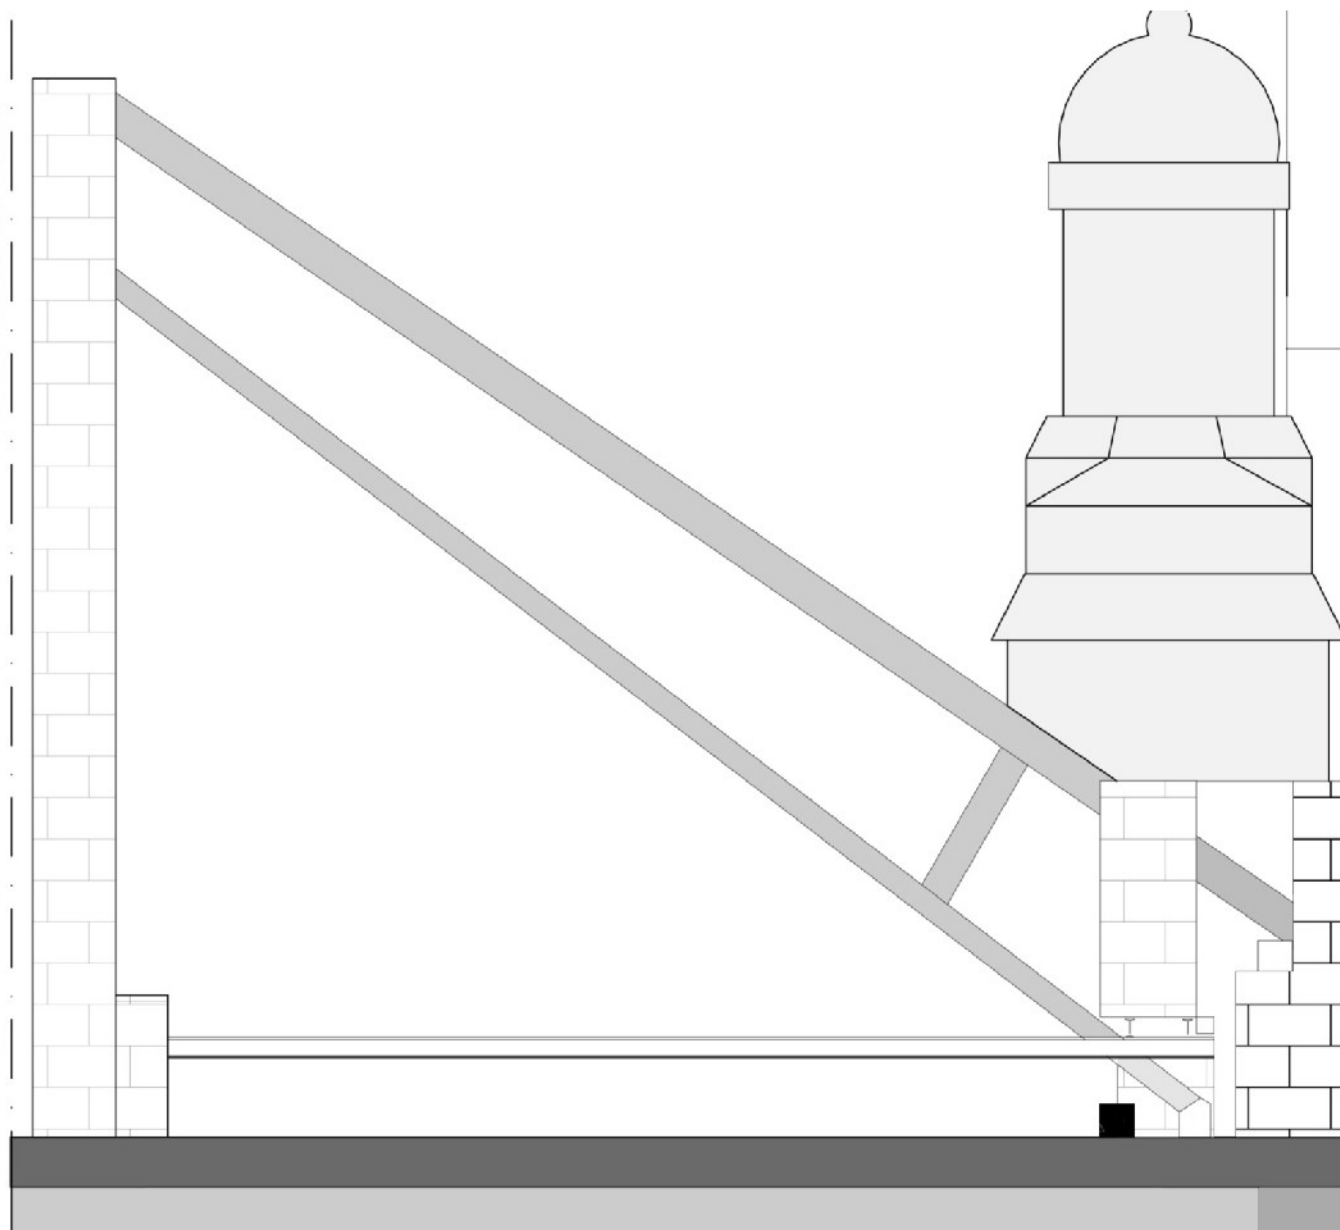
Situatia existanta

Peretele sustinator care prezenta fisura orizontala va fi consolidata.

Solutia propusa:

Pe baza masuratorilor preliminare se propune:

0 structura auxiliara, reversibila prin dublarea profilelor HEA

ridicarea inaltimii zidului spirijinitor din interior

profilele HEA se introduc in peretele exterior

se formeaza un nou cadru sustinator pentru turn

se consolideaza turnul printr-un corset metalic care se sprijina pe structura inferioara

peretele existent care sustinea profilele HEA initiale se va poate inlatura, dupa ce si acele profile vor fi introduse in peretele exterior, astfel si ele contribuie la descarcarea fortelor verticale.

Pentru prevenirea degradarii pana in stare critica al celui alt turn, se recomanda dublarea structurii si la cel alt turn inca in stare buna.

Totodata se recomanda repararea acoperisului, prin inlocuirea tiglelor sau prin inlocuirea tiglelor in totalitate.

Se propune o expertiza detaliata al degradarilor la elementele sarpantei din lemn, al caramizilor si al mortarului
