# **Expertiza de biologia construcției în afara legii**

Biserica “Sfinții Arhangheli Mihail și Gavril” din Bulgari,  
edificată după tradiția locală la 1547

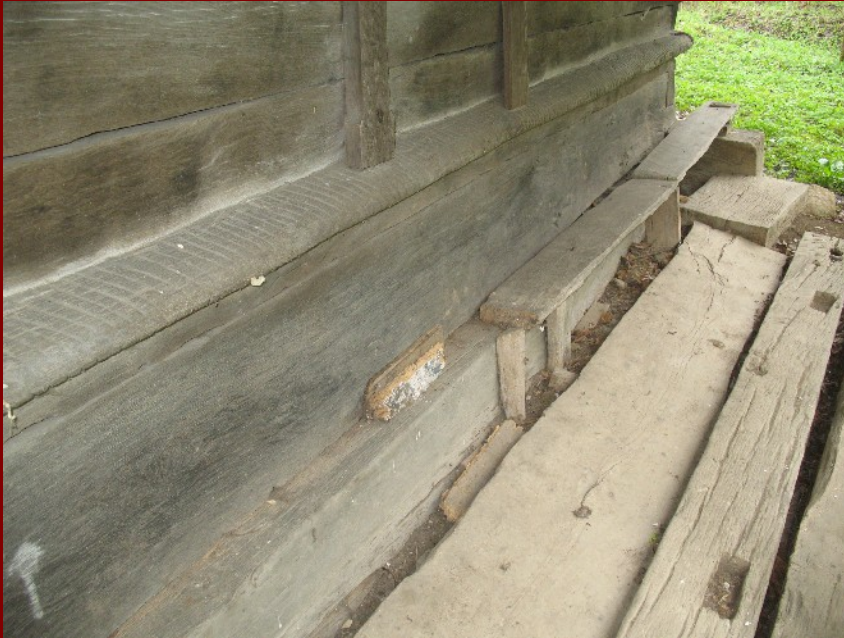
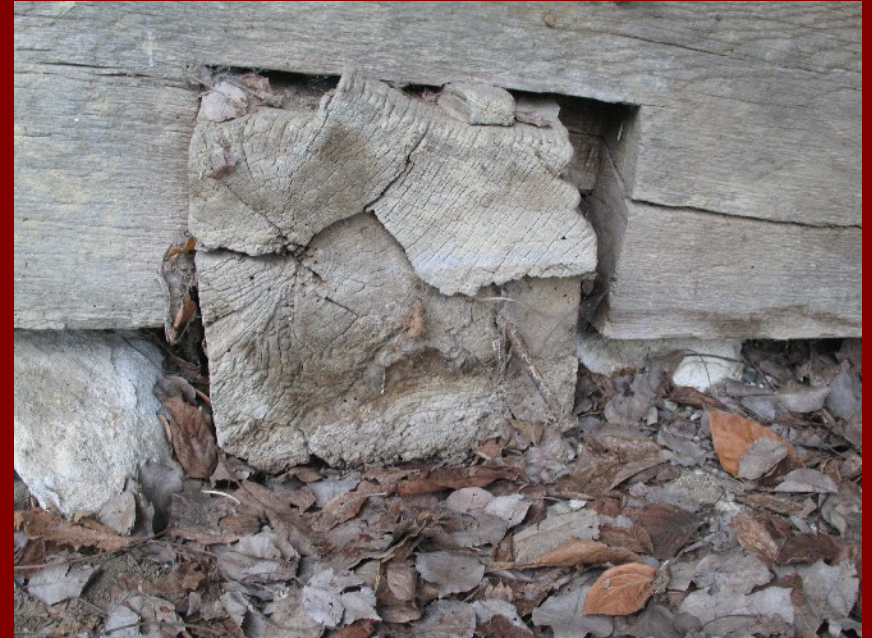
Grinda talpă pe latura de sud degradată la bază de un atac combinat de fungi și insecte xilofage produs de specia *Xestobium rufovillosum*.

- Grinzile talpă semicirculare vor trebui păstrate chiar dacă necesită o consolidare pe interior.
- Grinda talpă pe latura de sud și transversala dintre pronaos și naos necesită înlocuire.
- Bolta este cea mai degradată parte a monumentului și se impune desfacerea sau consolidarea ” in situ” a scândurilor puternic fragilizate de atacul biologic și implicit a picturii, înainte de începerea lucrărilor de restaurare a monumentului. Arcul bolții de asemenea necesită o intervenție de consolidare în avans.

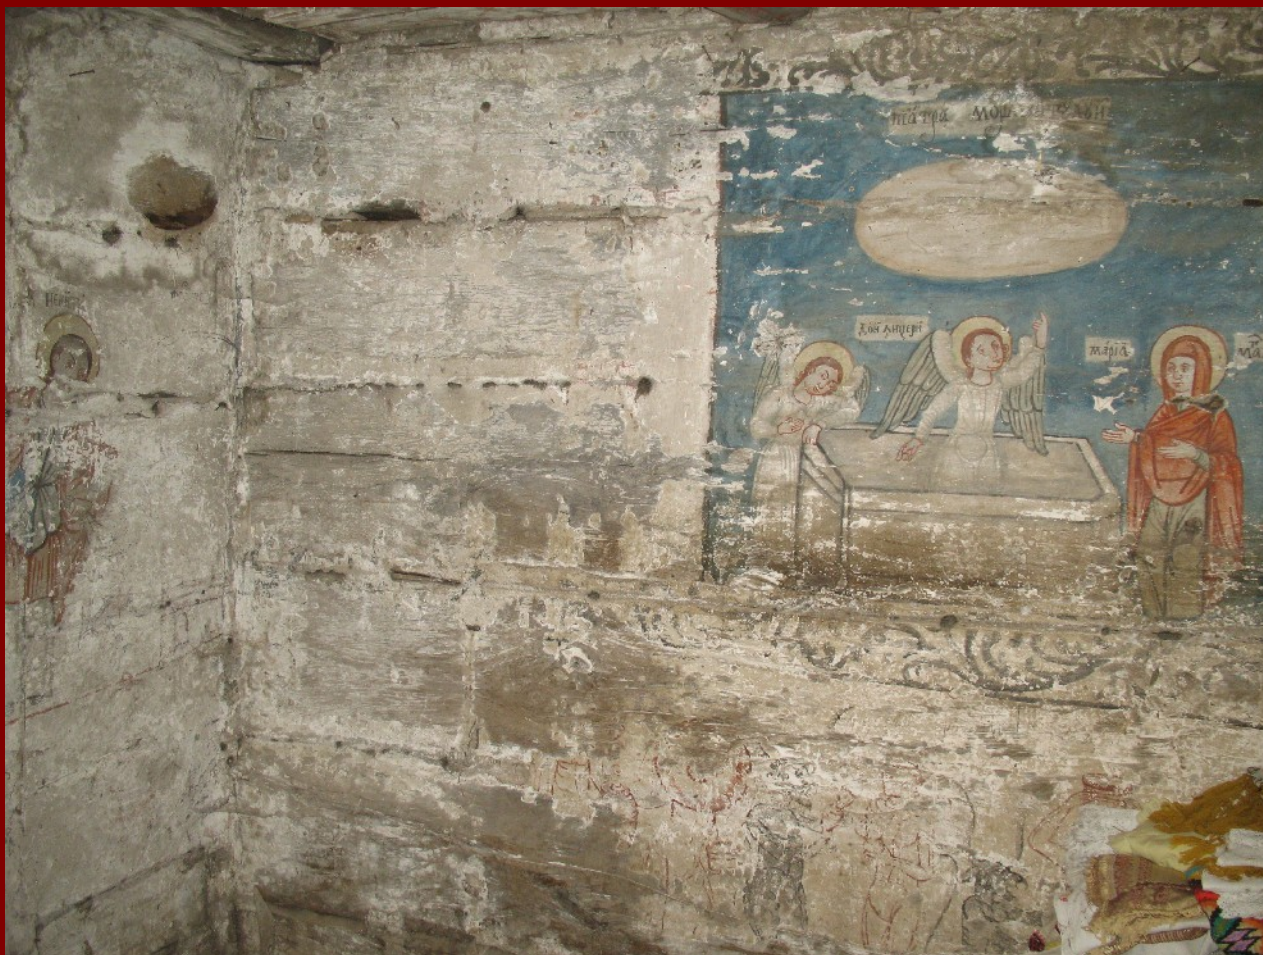
# Colțul de sud-vest cu pânzele interstițiale parțial degradate

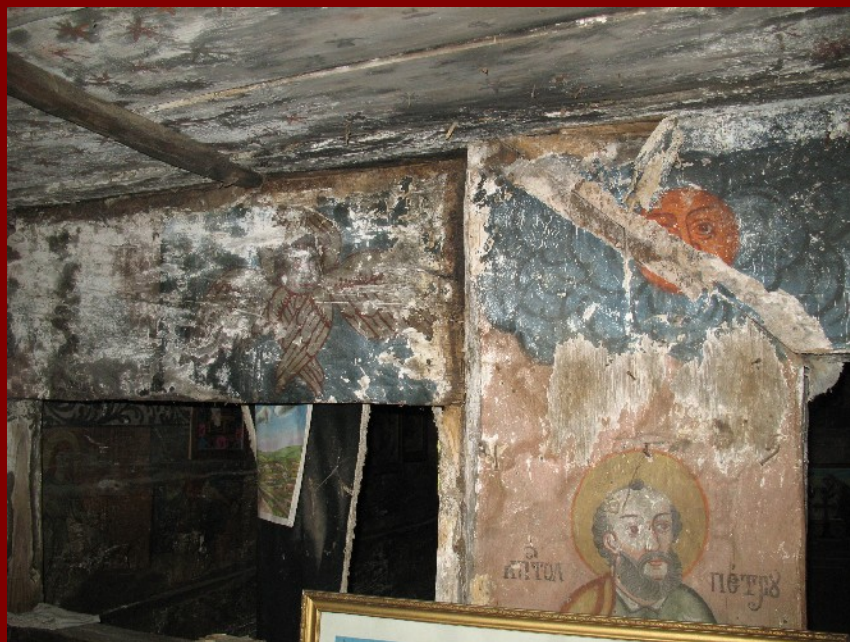
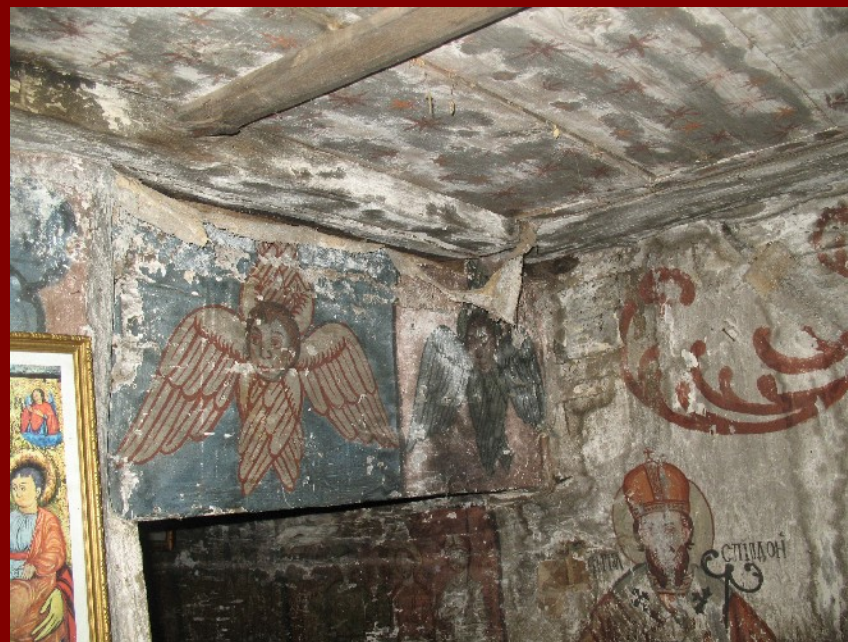
Latura spre est a peretelui și tavanul infiltrații de ape  
pluviale și atac fungic

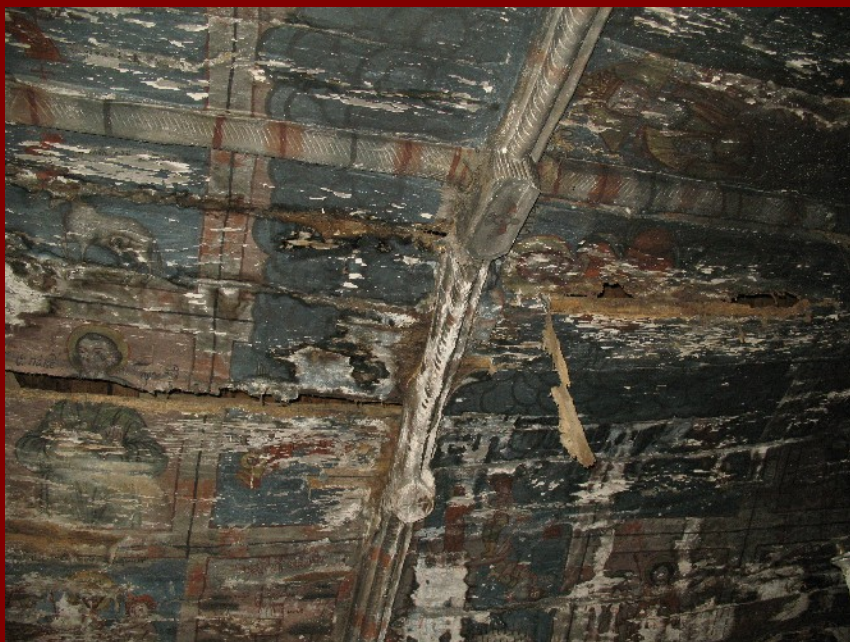
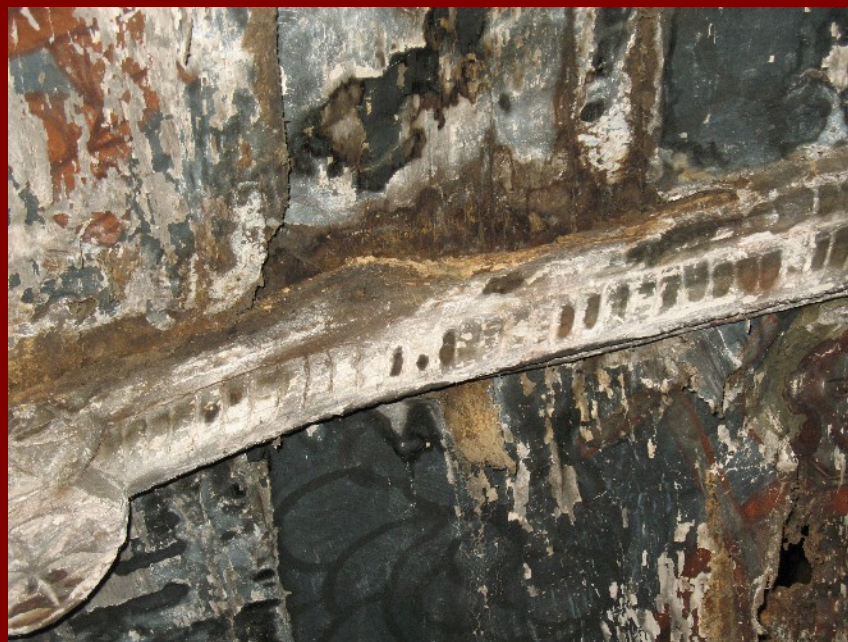
# Arcul bolții degradat de atacul combinat de fungi și insecte xilofage

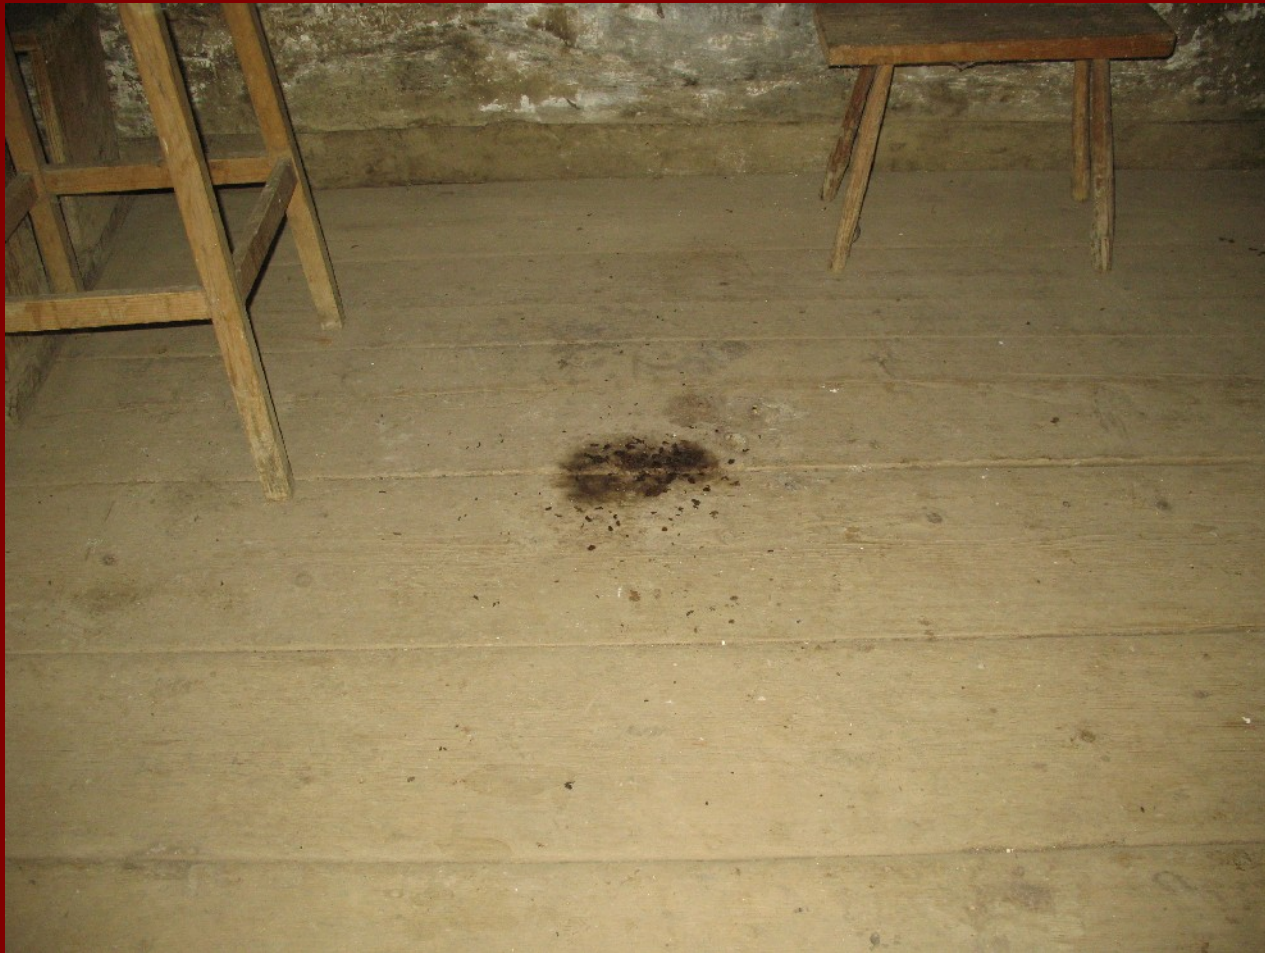
Excremente de lilieci care se adăpostesc în biserică

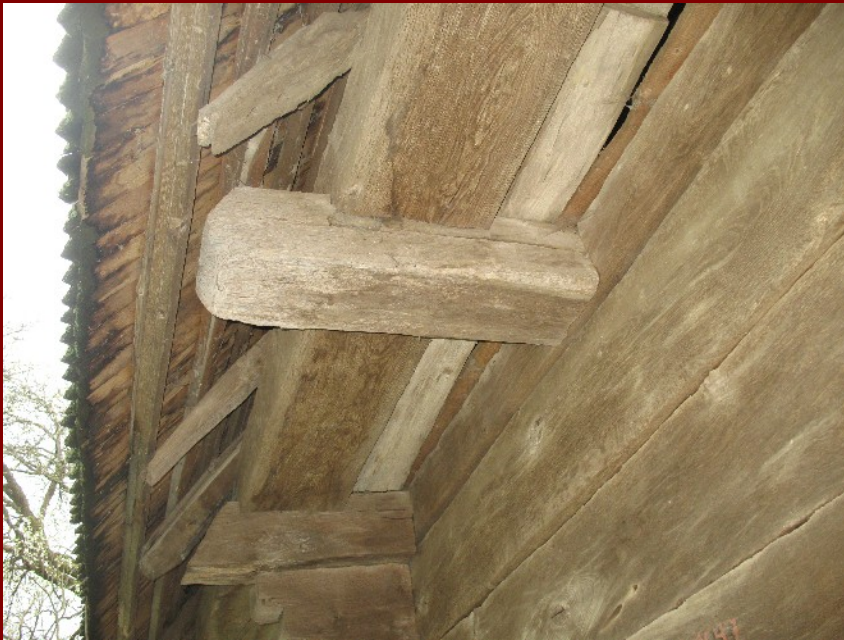
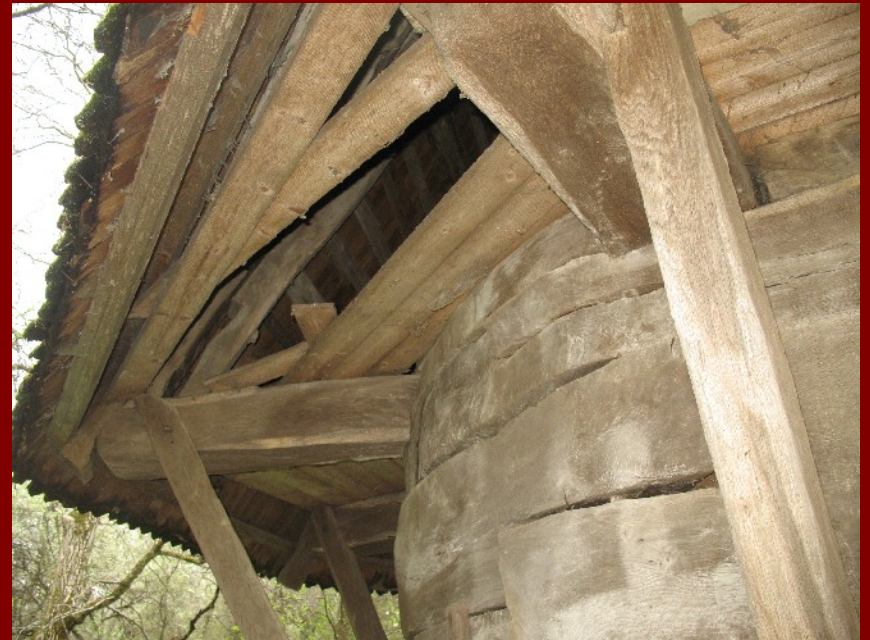
Cunună originală pe latura de nord și lipsa ei pe latura de est

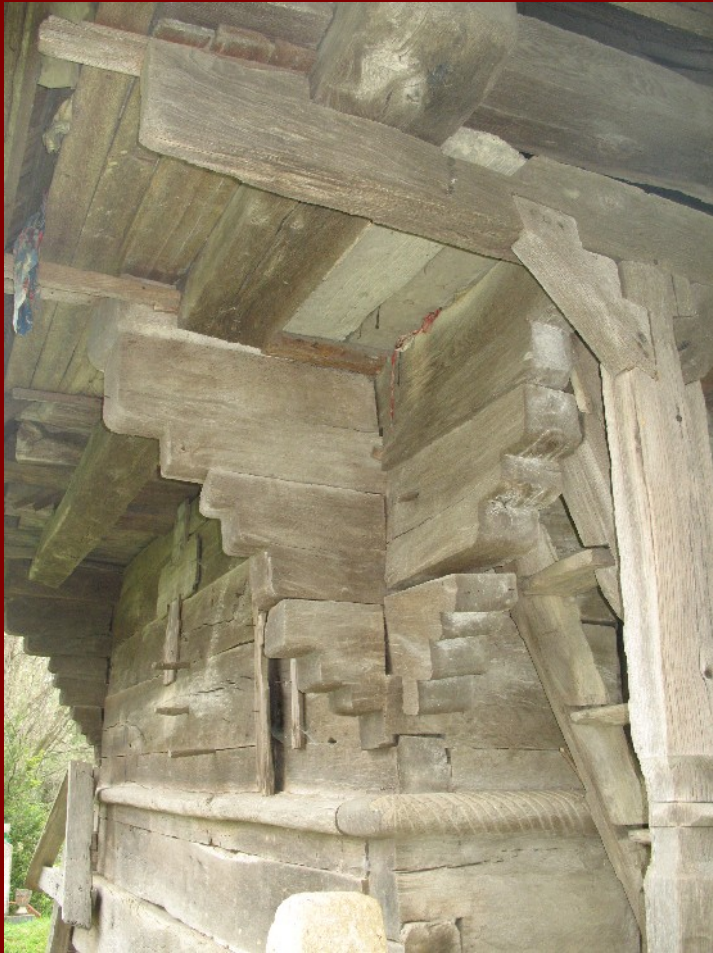
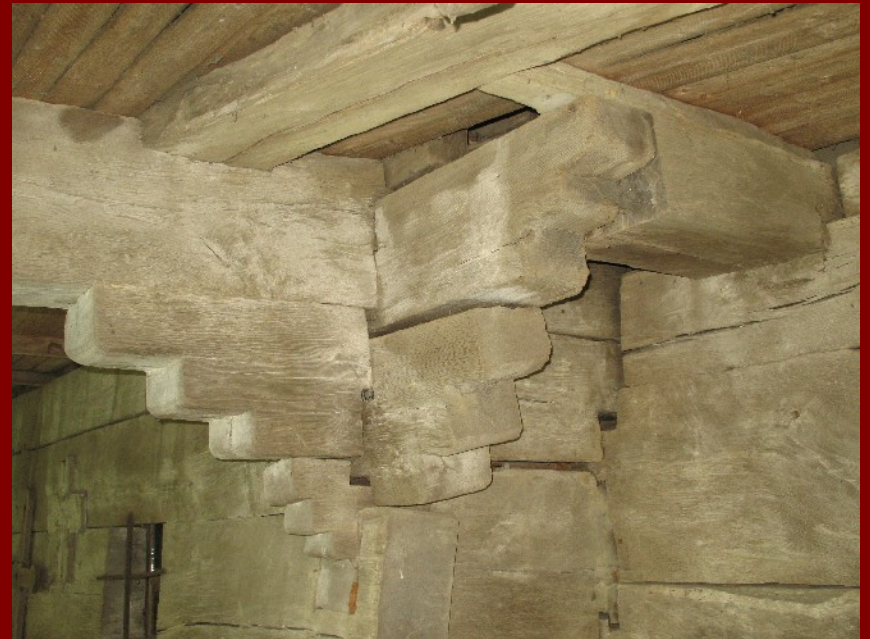
## Deplasarea grinzilor de la pereți

- În anul 1929 odată cu lărgirea șarpantei peste pridvor au fost îndepărtate o parte din cununi și din ultimele grinzi care formează consolele.
- În zona altarului au fost adăugate noi console susținute de câte un stâlp oblic, subțire.
- Lipsa parțială a cununilor originale explică desfacerea unor îmbinări și deplasarea unor elemente ale pereților (foto nr.55).

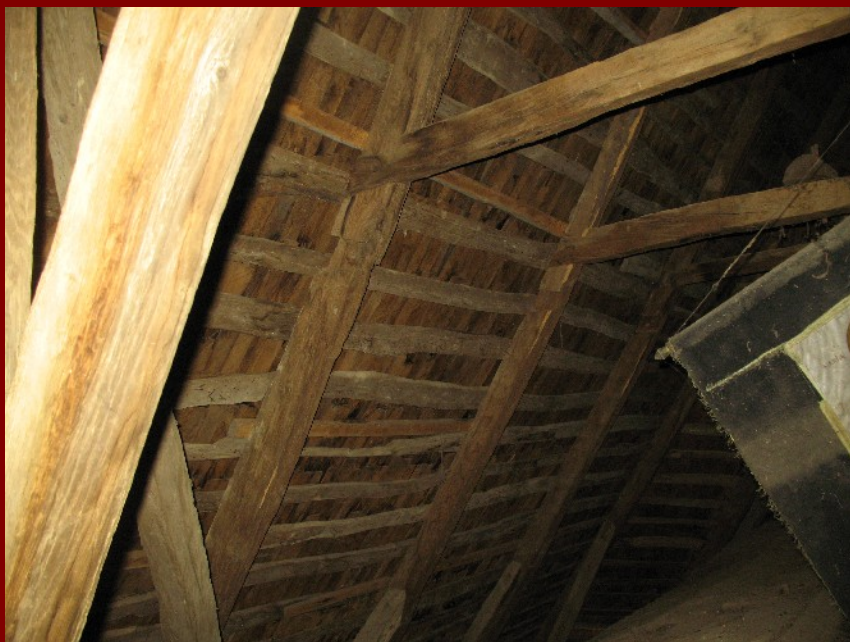
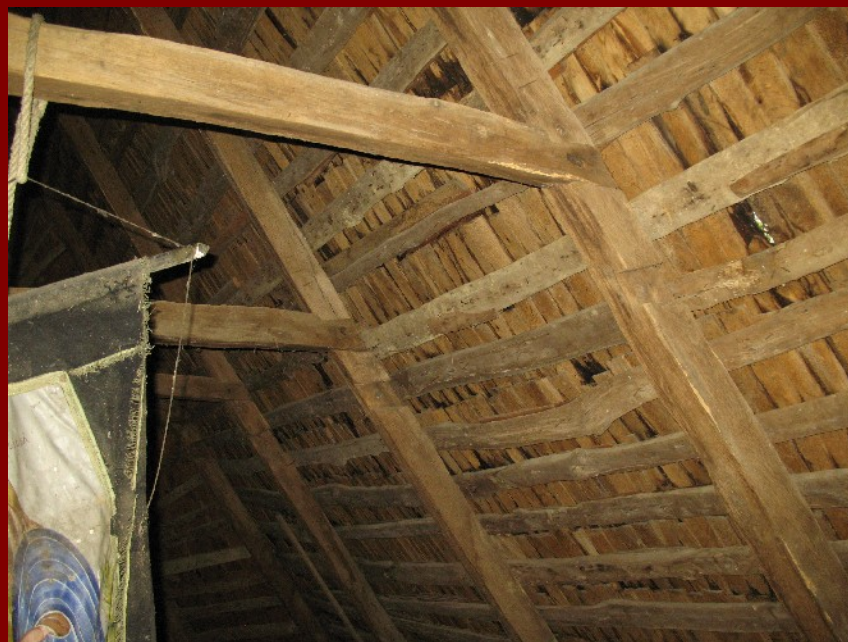
## Căpriori cu urme ale mutării locului de îmbinare al moazelor

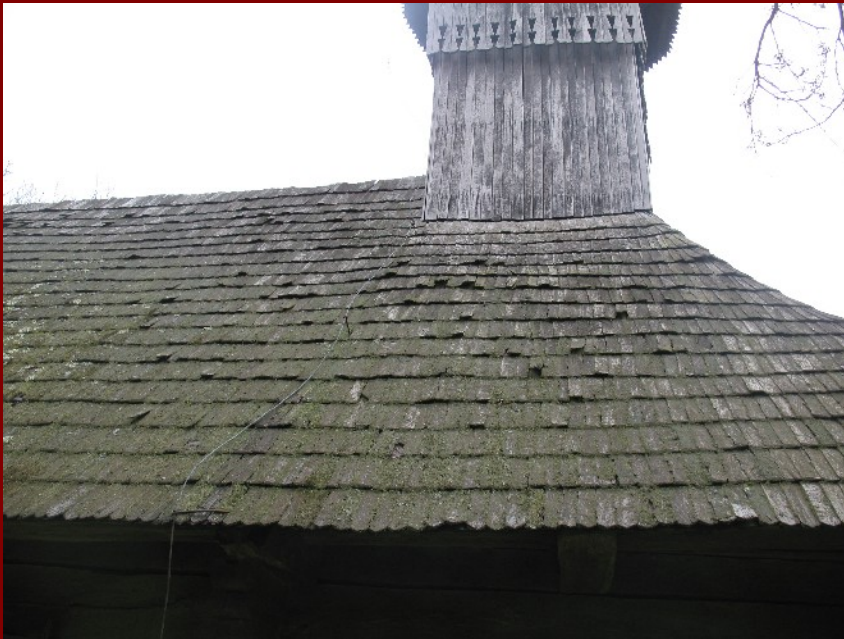
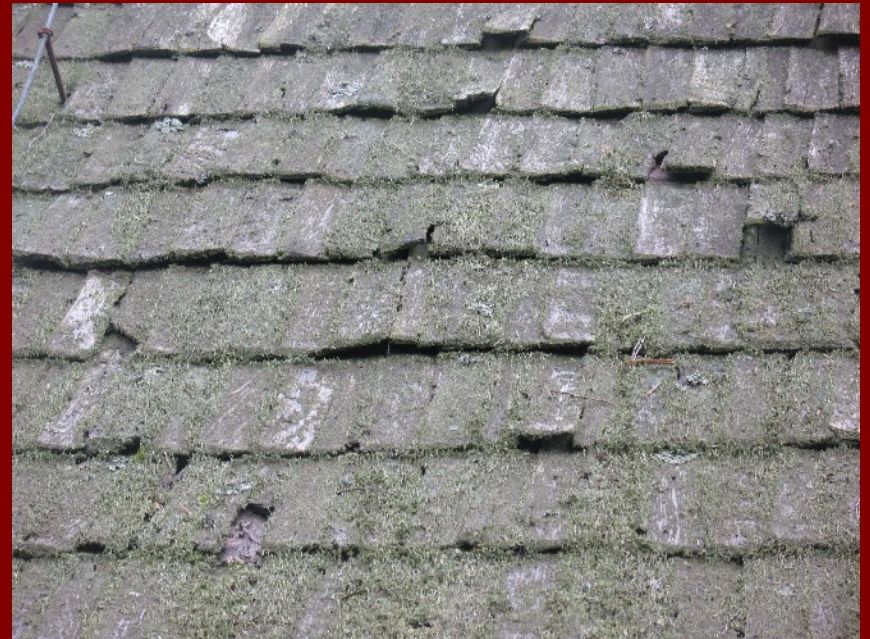
Confecționată din lemn de molid debitat mecanic. Datorită modului de debitare care nu urmărește fibra lemnului, o parte din elemente s-au deformat.

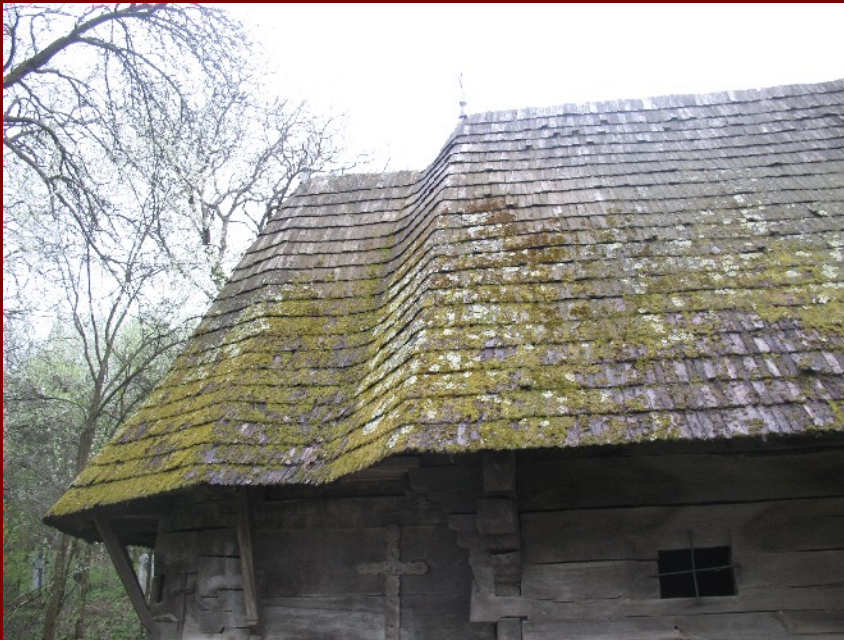
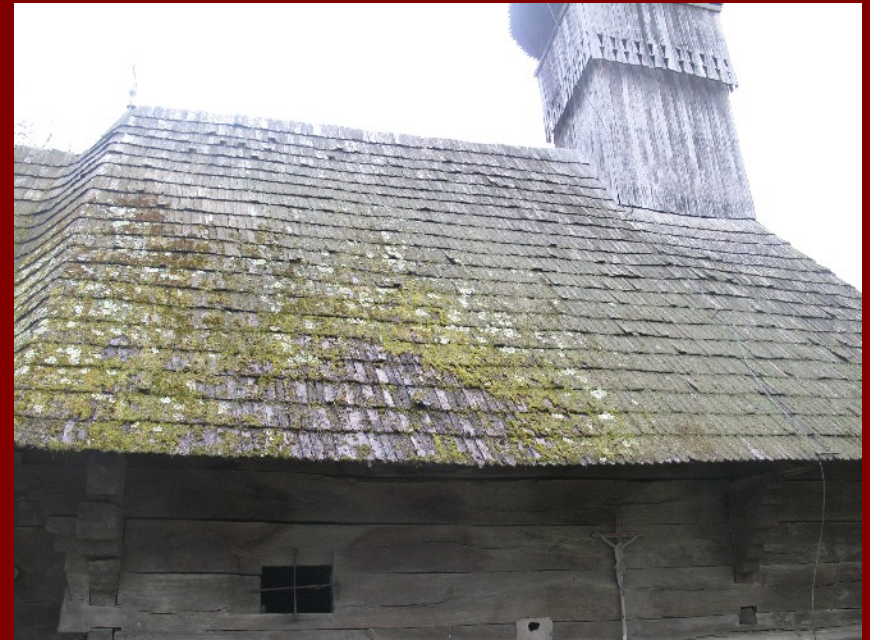
Prezența unei vegetații arborescente bogate în jurul monumentului a menținut ridicată umiditatea lemnului și a favorizat dezvoltarea unor colonii de alge verzi, fungi, licheni și mușchi.

- Dintre speciile de fungi menționăm pe *Dacrymyces stillatus* care produce un putregai brun prismatic mărunt.
- Pe latura de nord cele mai extinse colonii de licheni sunt formate de specia *Cladonia cornuta* urmate de *Parmelia sp.*
- Sub această biodermă lemnul este degradat puternic.
- Învelitoarea necesită înlocuire
