Épületek értékeinek meghatározása

Mezős Tamás egyetemi tanár
BME Építészettörténeti és Műemléki Tanszék

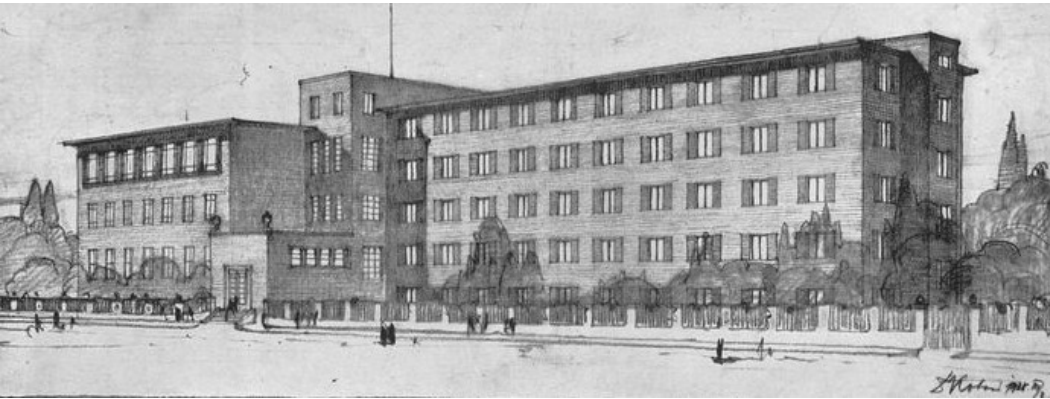
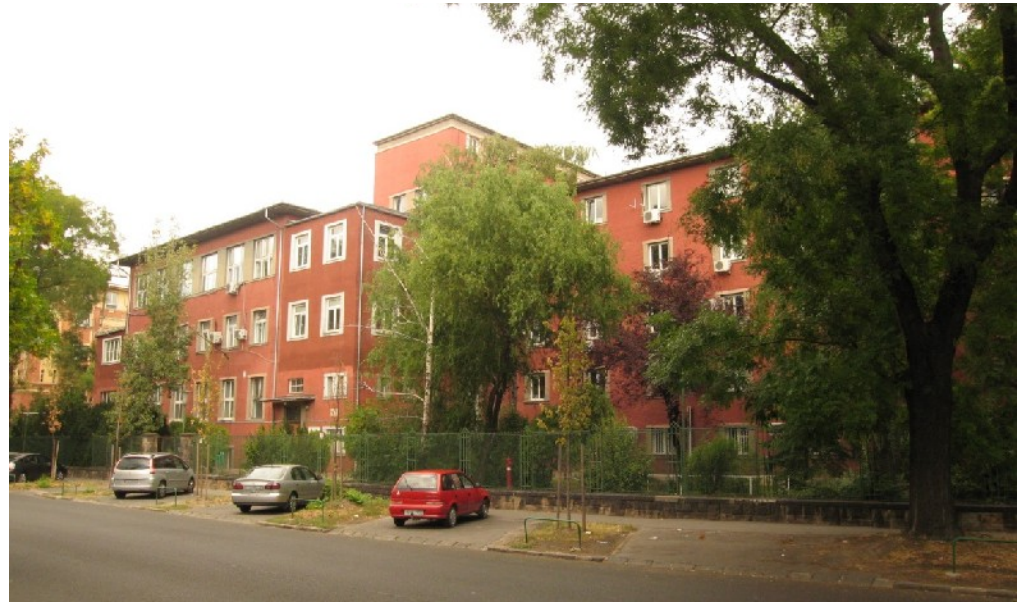
Ápoló- és Védőnőképző Intézet Budapest,
Kotsis Iván 1928-29.

Az '50-es évek építészetétől az
aszimmetrikus tömegformálás különbözteti
meg Kotsis épületét.

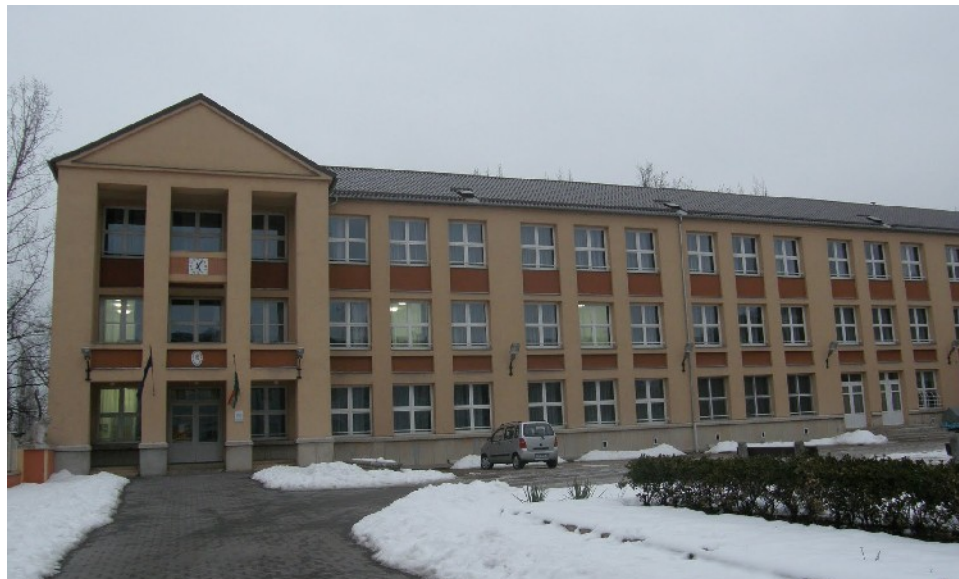
Gubacsi úti kísérleti lakótelep iskolája
Molnár Péter 1955.

A példán az aszimmetria megjelenése
már utal a szigorú elvek fellazulására

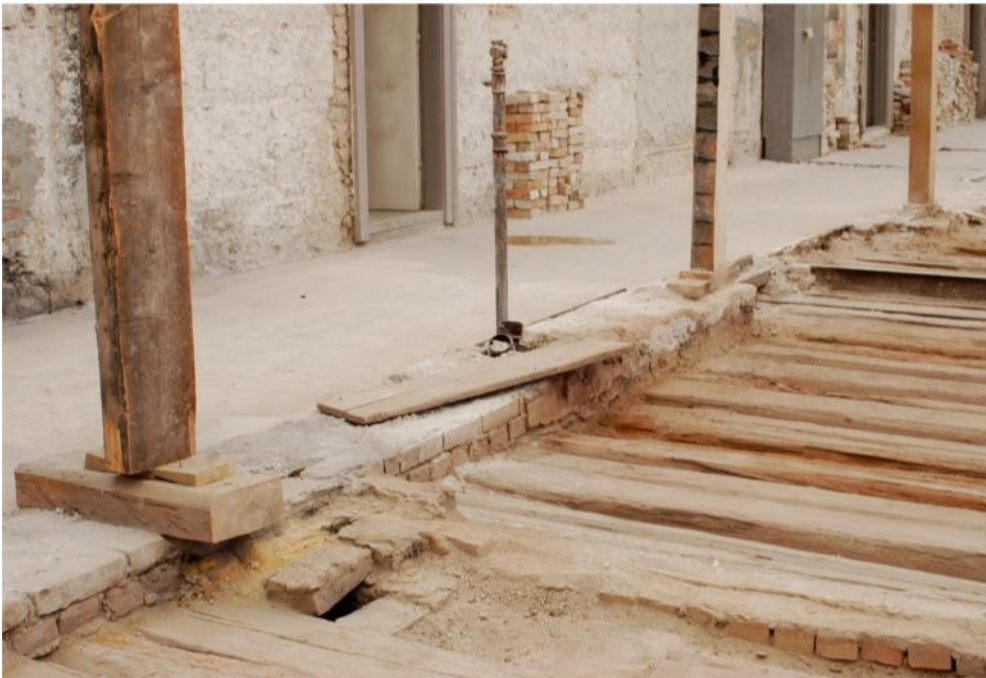
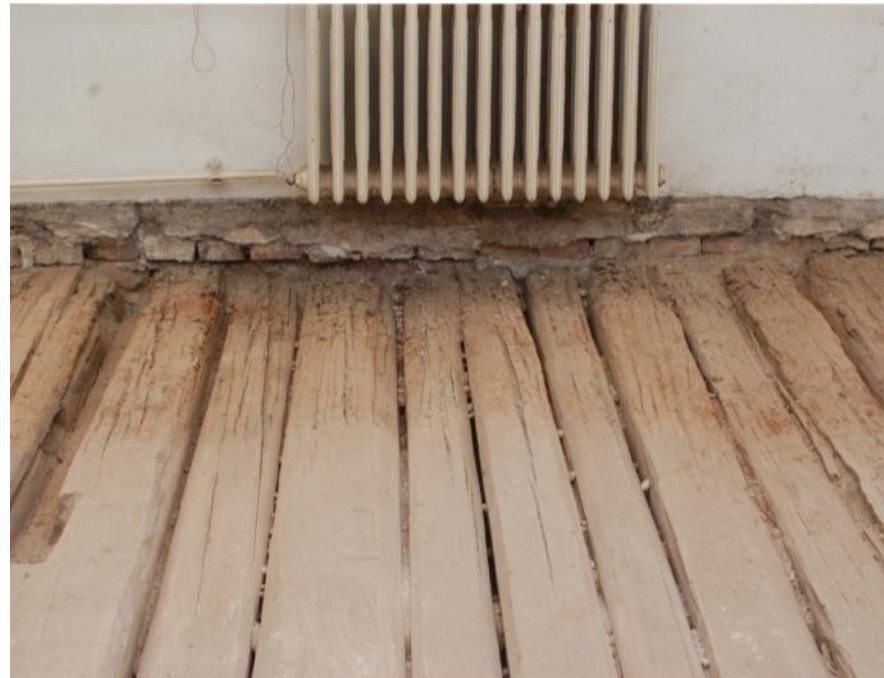
A fafödém cseréjénél azonos anyagot alkalmaztunk

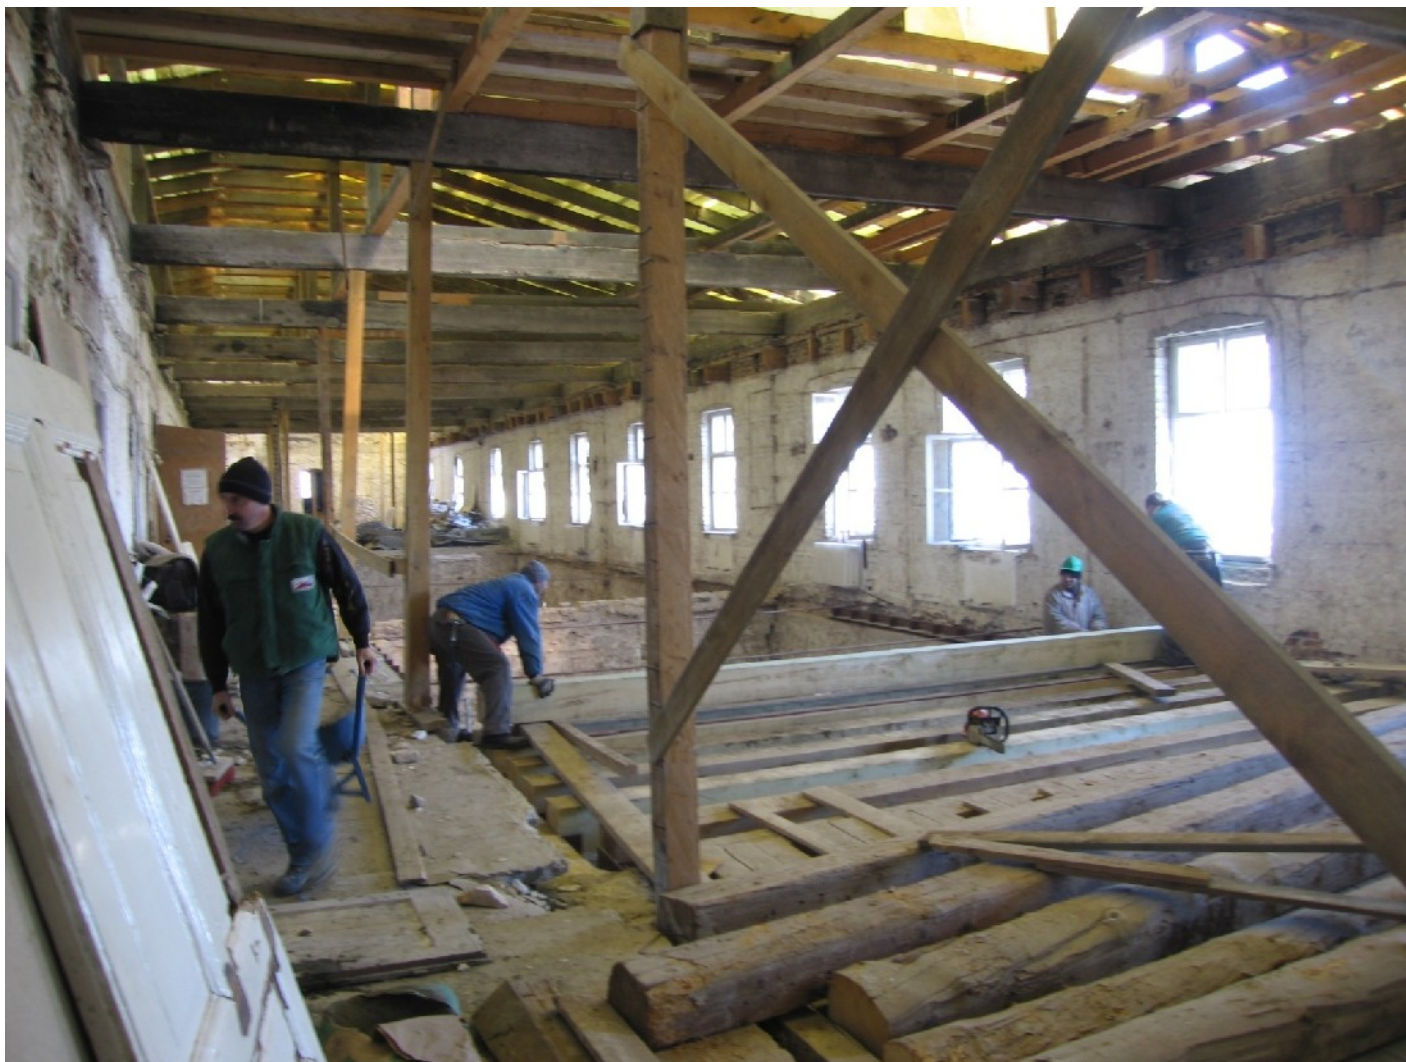
Befalazott gerendavég tönkremenetele

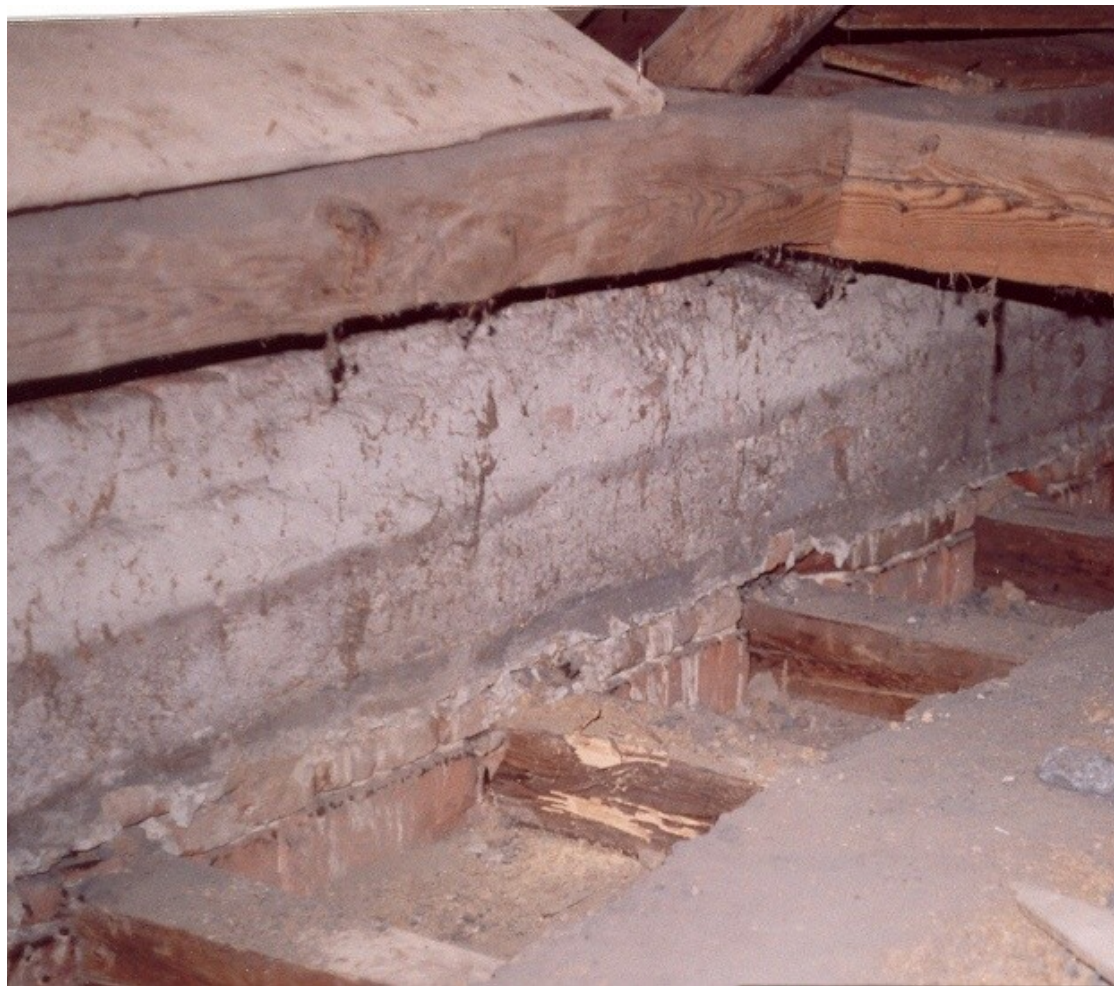
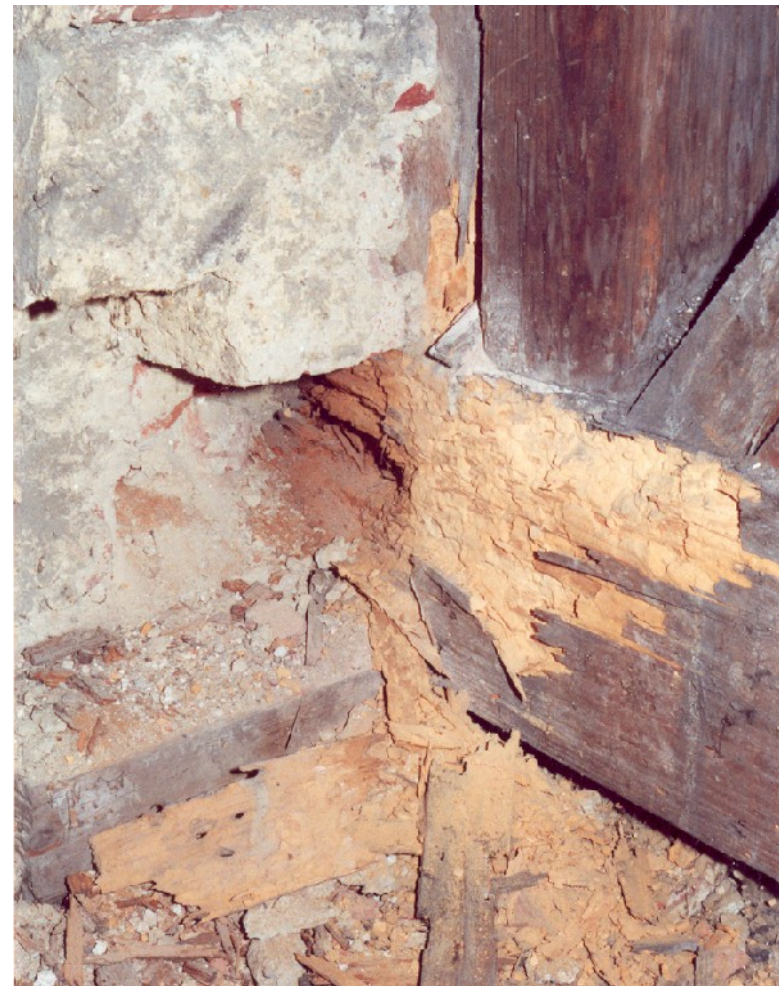
... és javítása?

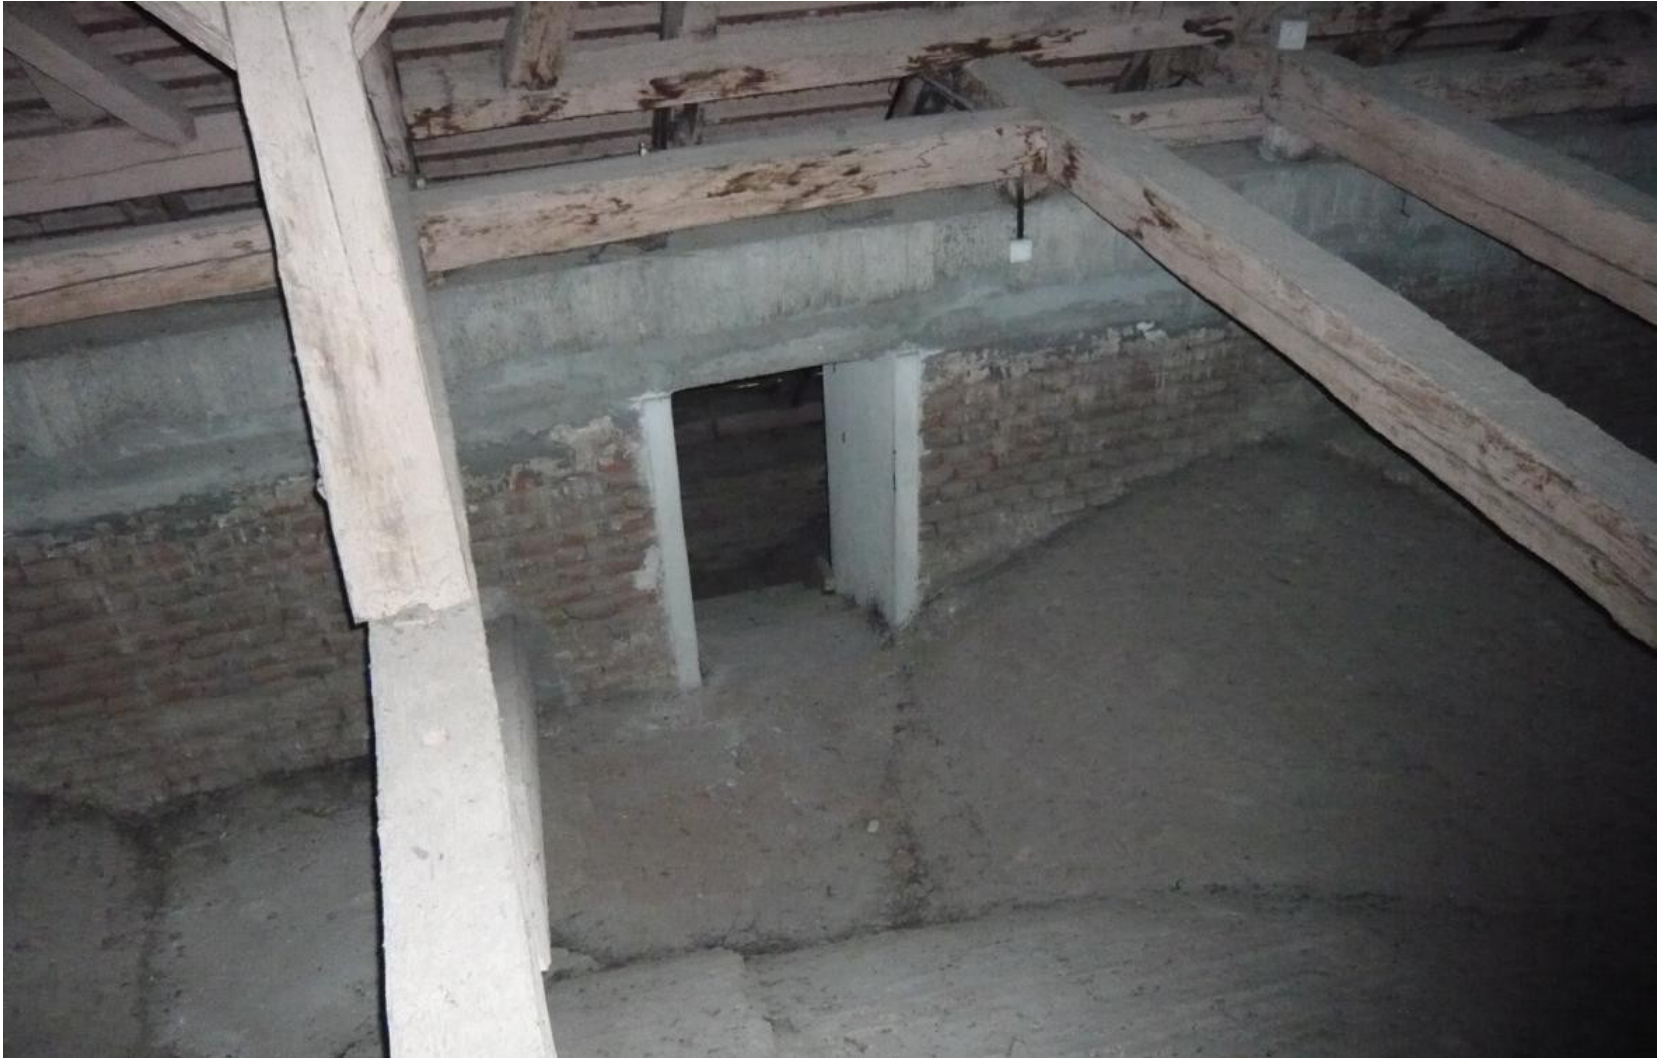
Abnormális méretű vb. koszorú beépítése

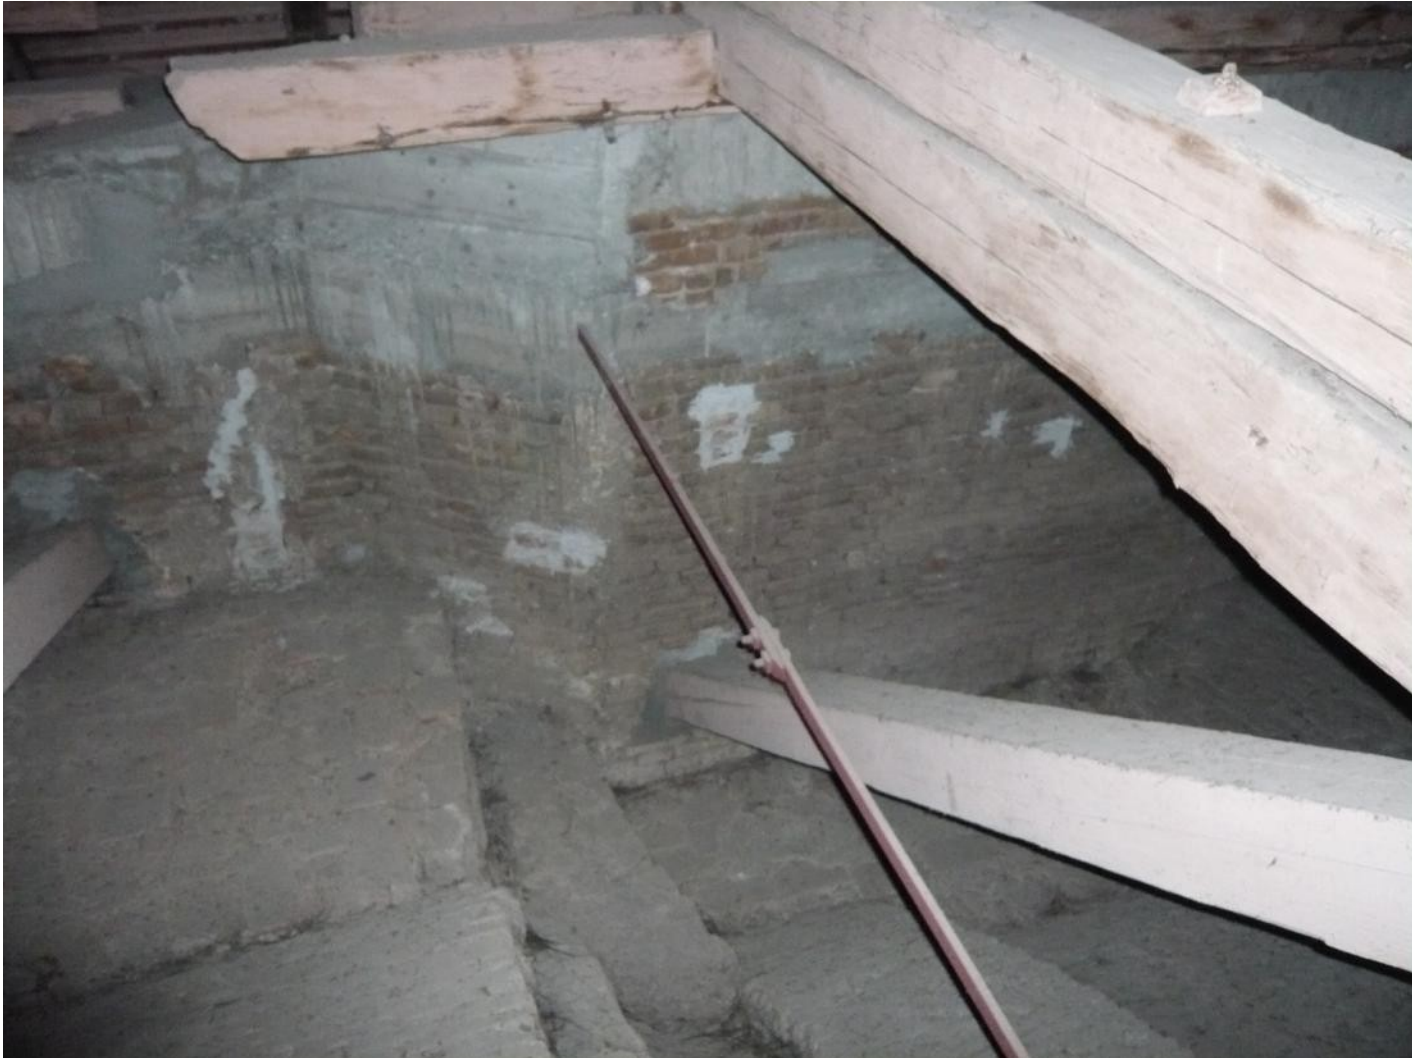
Bár a marosvásárhelyi jezsuita templomba is beépítették a vasbeton koszorút, a haránt irányú kapcsolatot hagyományos vonórudakkal oldották meg.

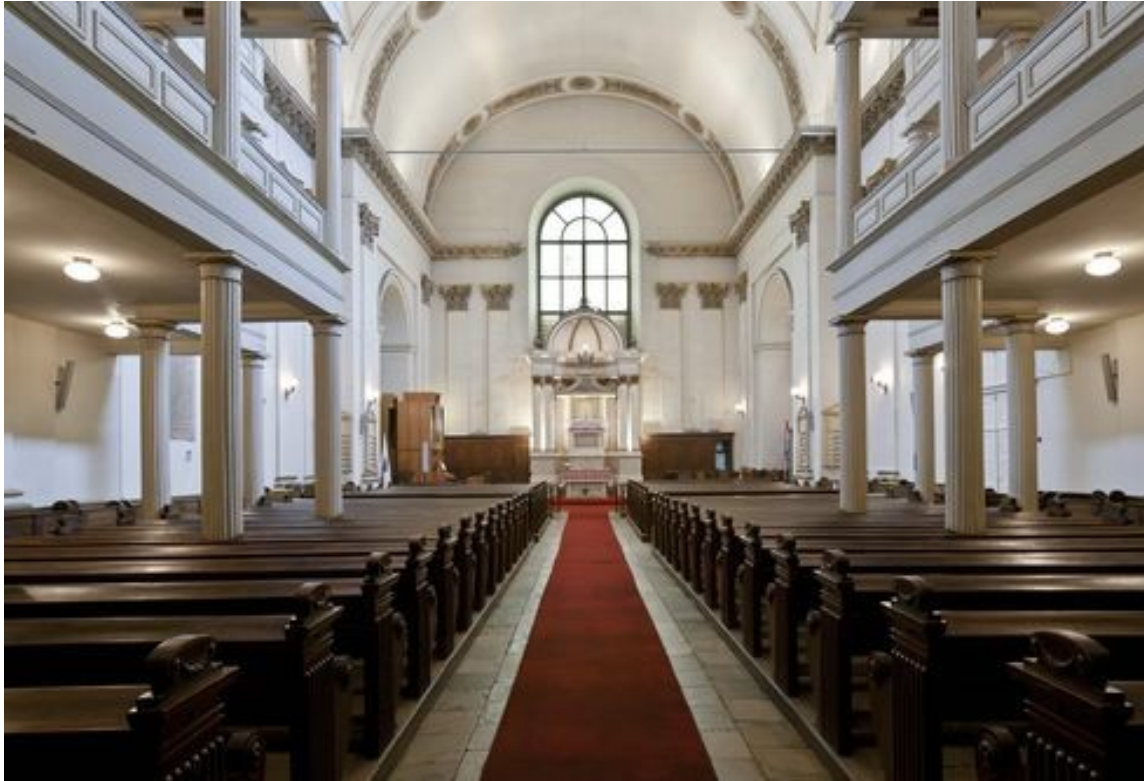
A Kálvin téri református templom Budapesten boltozata oldalnyomásának a felvételére nem épült megtámasztás és haránt irányú összefogás sem. Korábban a hevederek fölött épült vasbeton gerenda, de nem volt bekötve a koszorúba. A klasszicizmusban is alkalmazott vonóvas beépítésével oldottuk meg a problémát

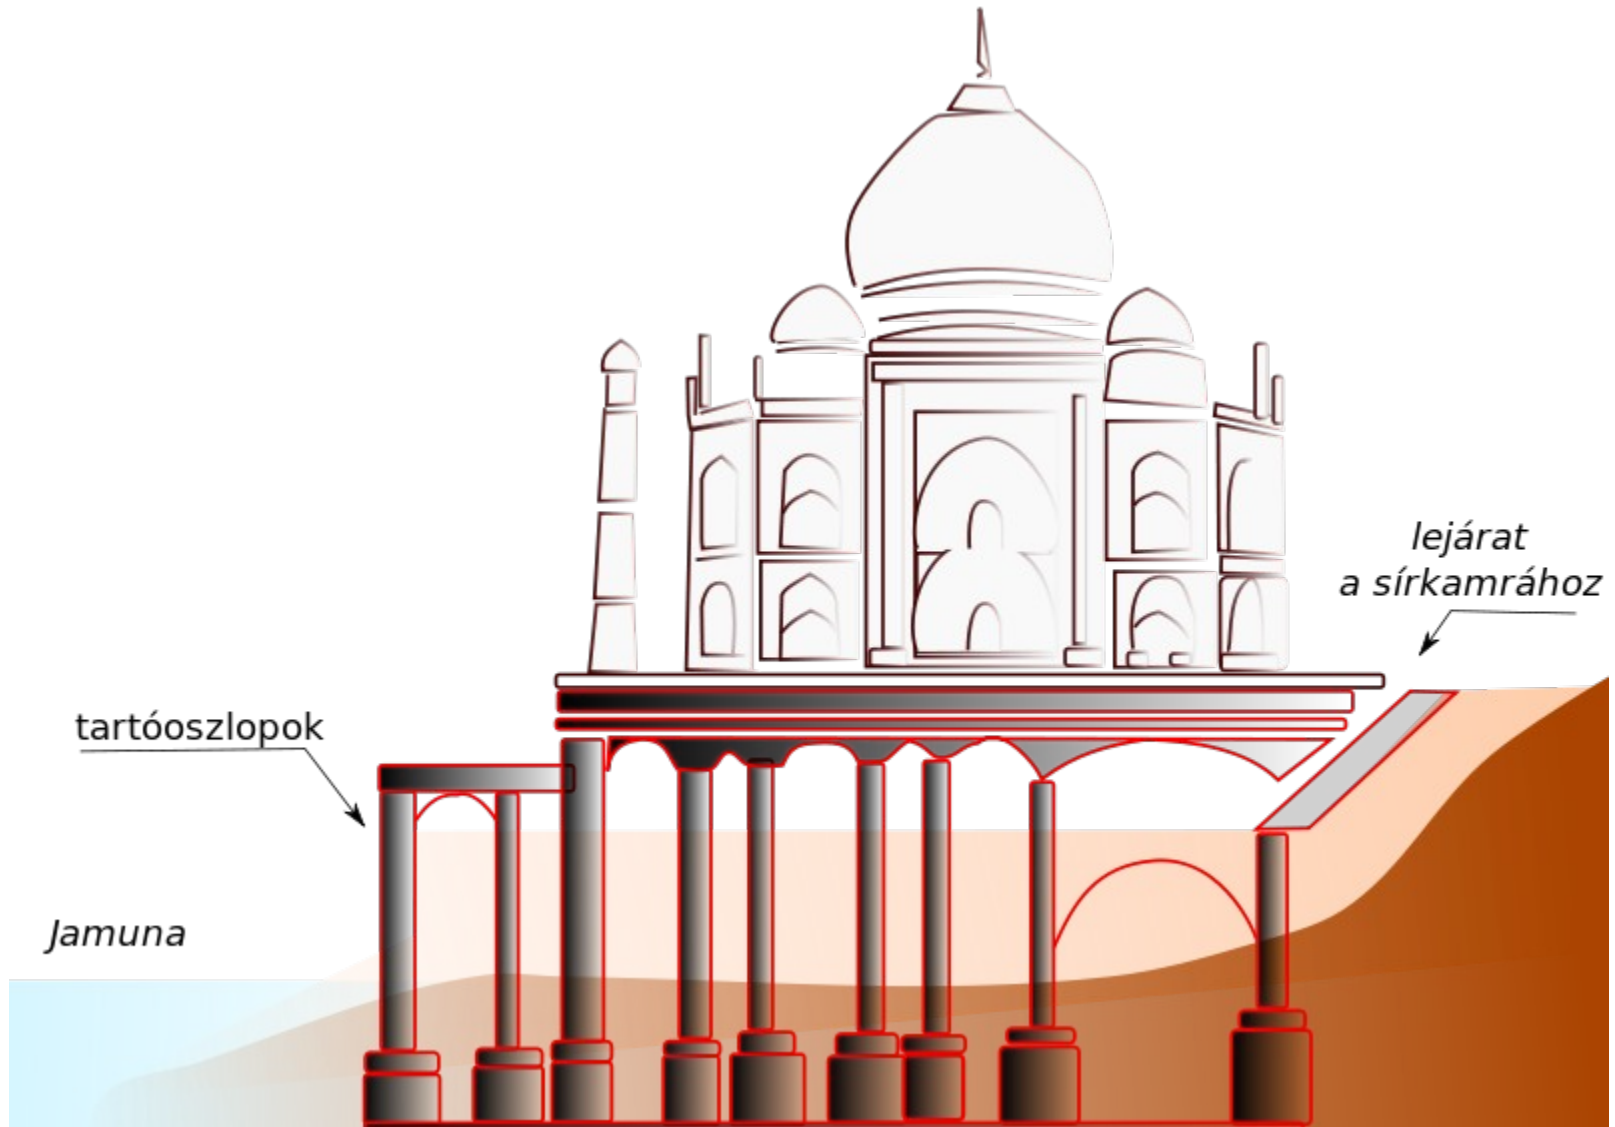
Az épület alapozása

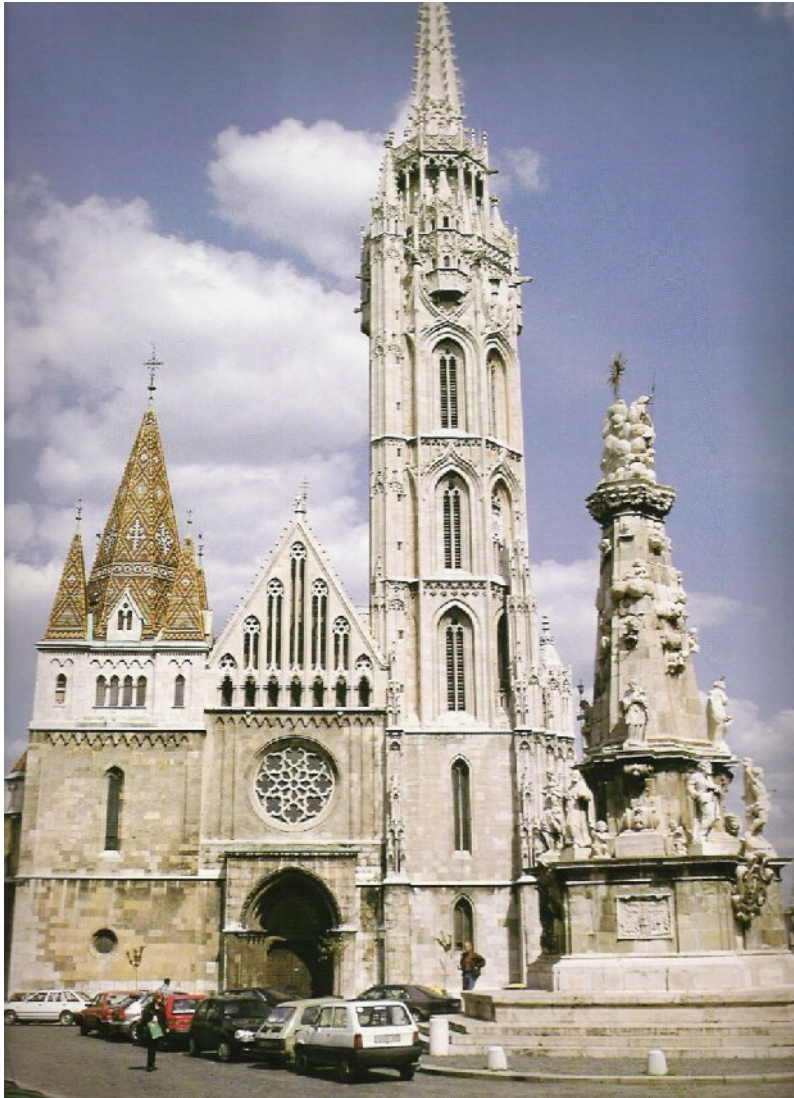
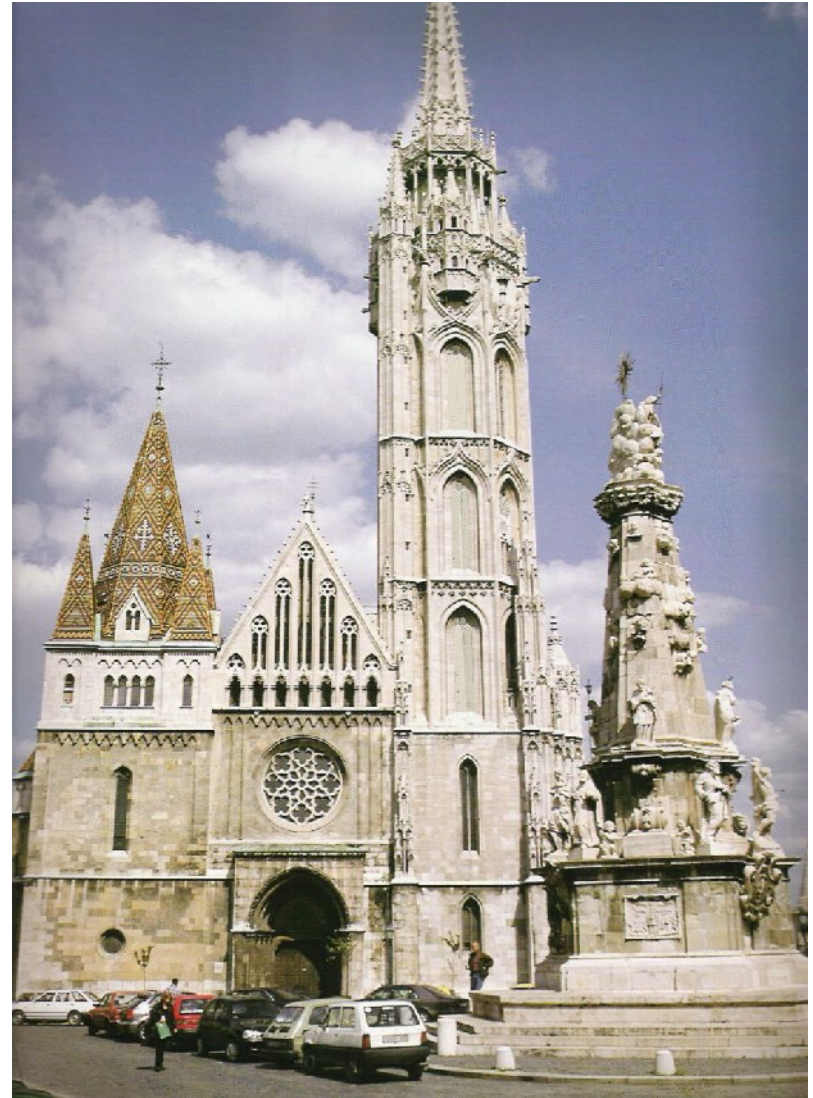
Szükséges (?) szerkezeti beavatkozás
