prof. dr. ing. Bálint SZABÓ  
ing. Imola KIRIZSÁN

INTERVENȚII LA RUINELE CETĂȚII ARDUDULUI

Intervențiile la ruinele cetății Ardudului s-au realizat în cadrul proiectului: «Circuitul târgurilor medievale din Transilvania de Nord». Din cetatea Ardudului – conform prevederii proiectului – s-a intervenit la turnurile sud-vestice și sud-estice, respectiv la corpurile de legătură dintre cele două turnuri. Starea de conservare actuală – identificată în urma cercetărilor arheologice – a ansamblului cetății a impus două tipuri distincte de intervenții: (i) de consolidare a ruinelor și (ii) de protecție a ruinelor. Prin conceptul de restaurare adoptat s-au prezervat zidăriile păstrate, asigurând stabilitatea lor, executând sisteme de dirijarea și colectare a apelor pluviale. Prezervarea presupunea inclusiv înlocuirea cărămizilor forfecate alterate de ciclurile repetate de îngheți-dezgheți și reîntregirea subansamblurilor lipsă (ziduri, coronamente, planșee etc.). Turnul sud-estic a fost protejat printr-o terasă, acoperită în două pante cu o structură din lemn.

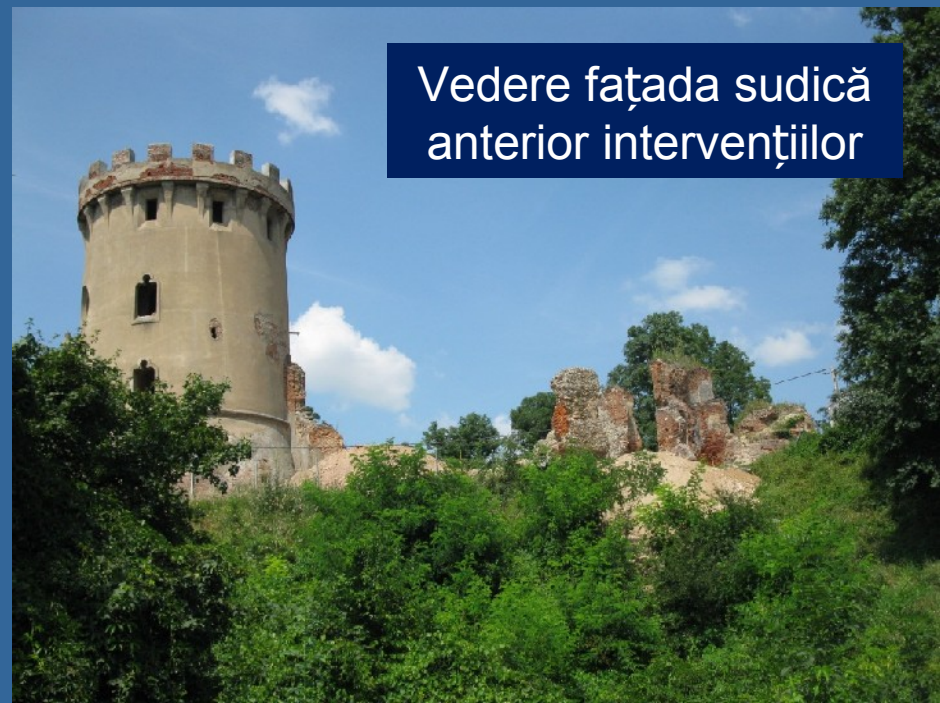
Vedere fațada sudică  
anterior intervențiilor

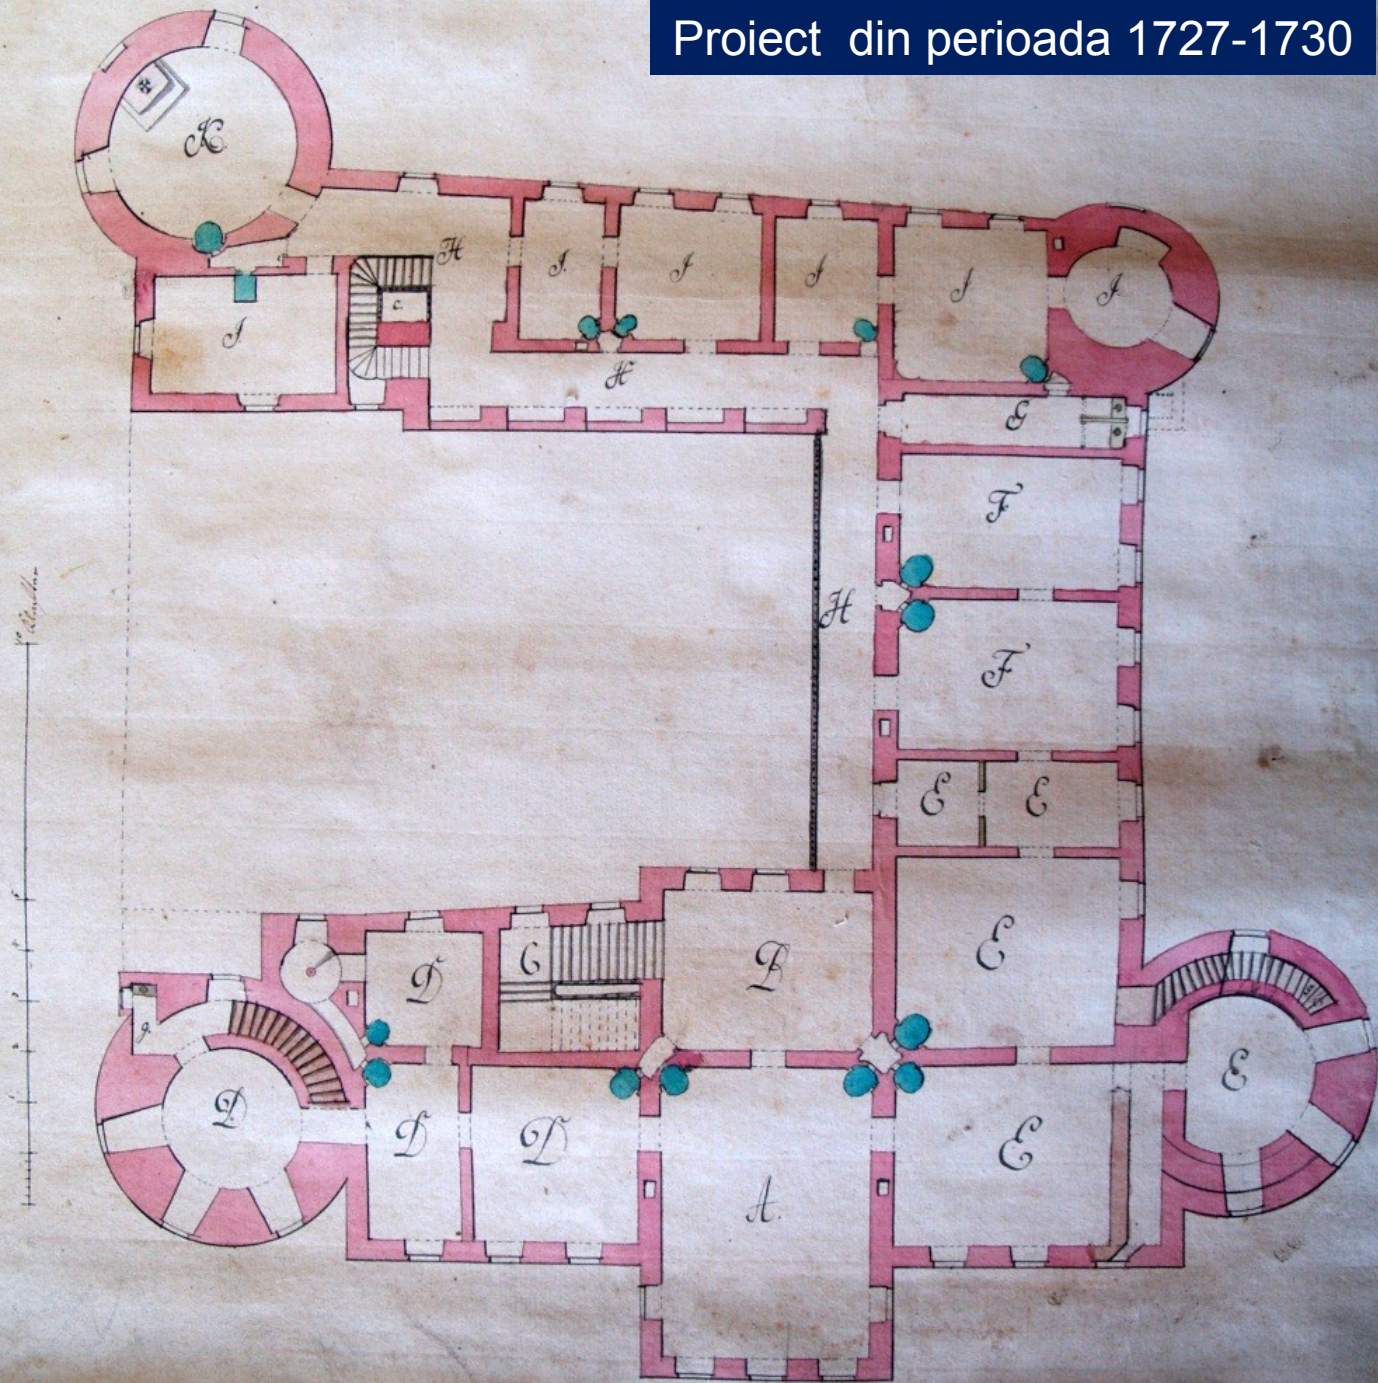
Proiect din perioada 1727-1730

După mai bine de un secol în care cetatea ruinită nu a fost folosită, în 1708 este preluată de familia Károlyi. În perioada 1727-1730, generalul Alexandru Károlyi, judele comitatului Satu Mare, reconstruiește cetatea în stil contemporan. Pe fundațiile vechii cetăți, utilizând pereții și bolțile păstrate se înalță un castel, cu patru turnuri cilindrice de colț acoperite cu coifuri bulbate. Accesul în curte avea loc prin clădirea porții.

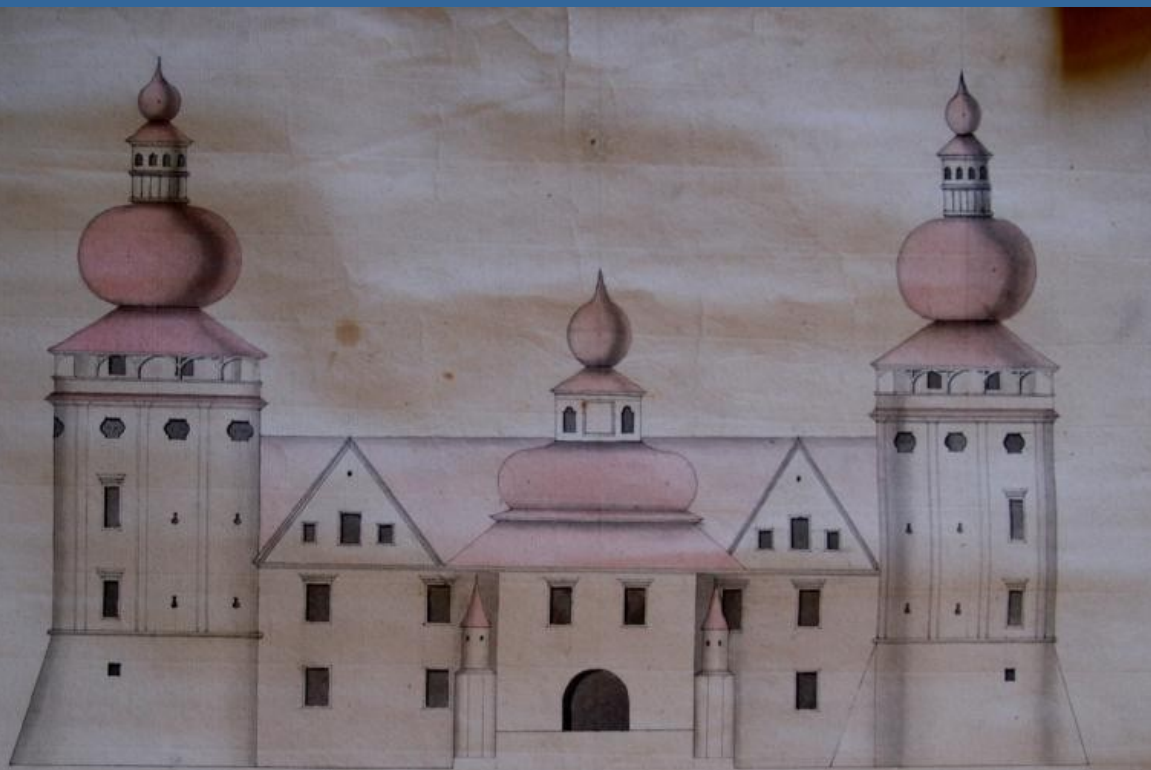
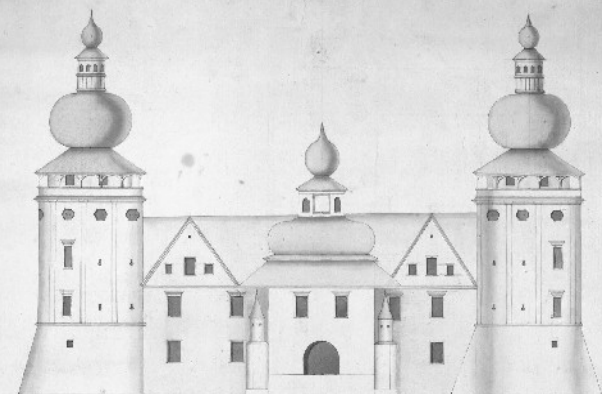
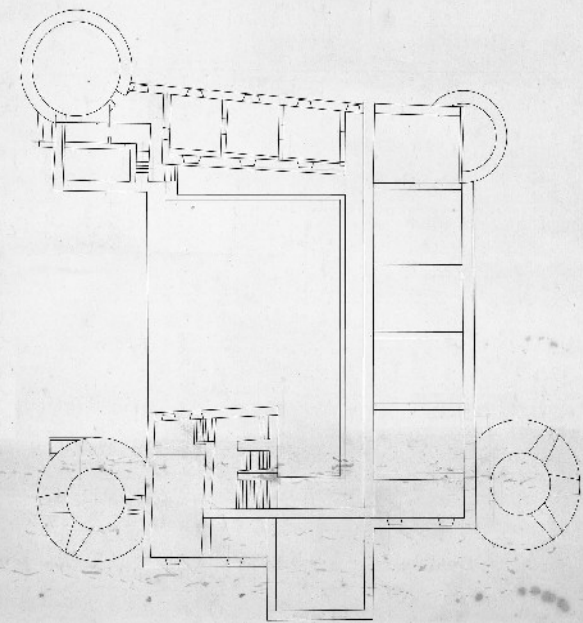
Releveul inginerului  
Bajuszi Ignác – 1783.

Deja în anul 1783 inginerul Bajuszi Ignác are posibilitatea de a releva parterul și etajul unui castel-cetate compus din patru turnuri, respectiv corpuri de legătură între turnurile sud-estice și nord-estice, nord-vestice și nord-estice precum și clădirea poartă între turnurile sud-vestice și sud-estice. Din anumite motive – necunoscută nouă – nu este figurată corpul de legătură între turnurile sud-vestice și nord-vestice, de-și săpăturile au pus în evidență un subsol boltit deosebit de generos și un parter utilizat drept bucătărie.

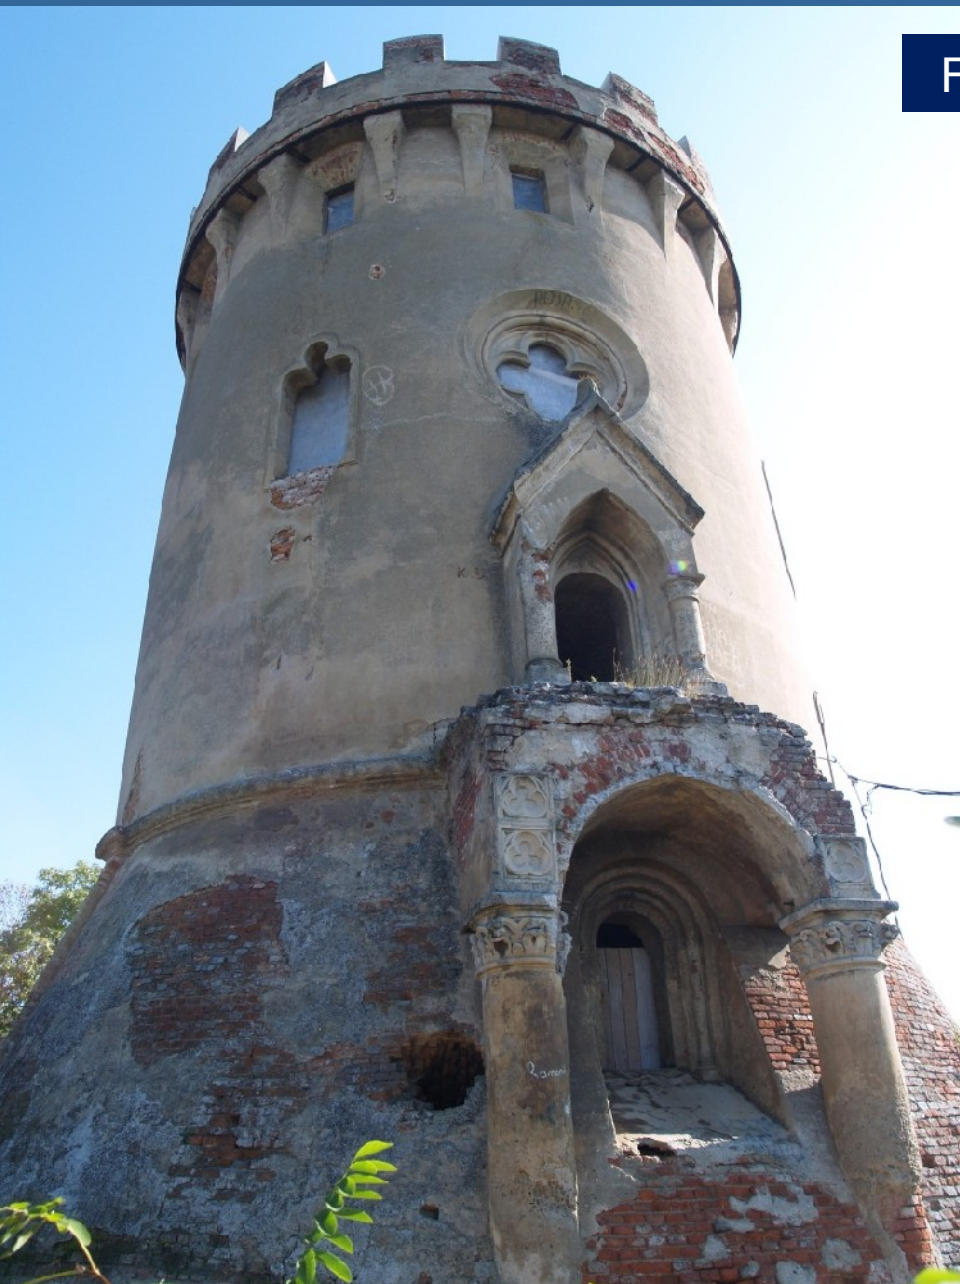
Fațada vestică

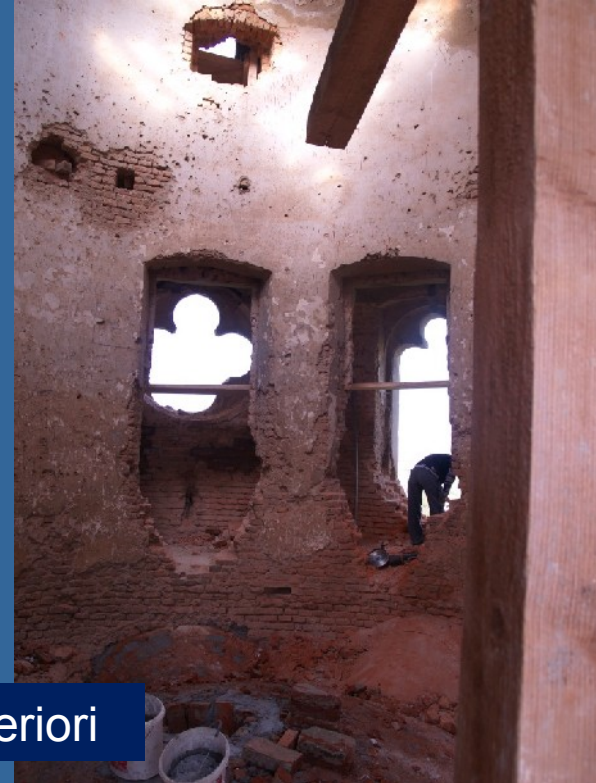
Pereți interiori

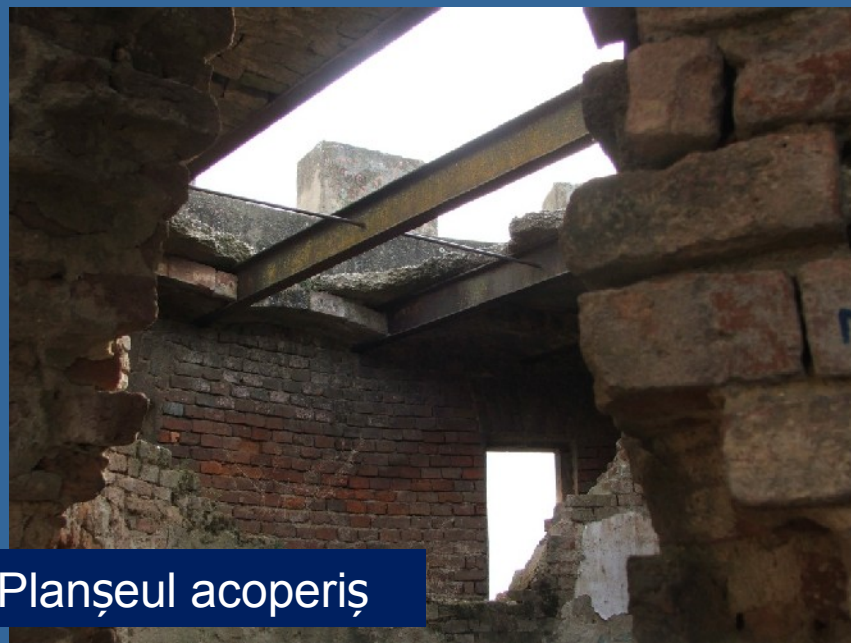
Planșeul acoperiș

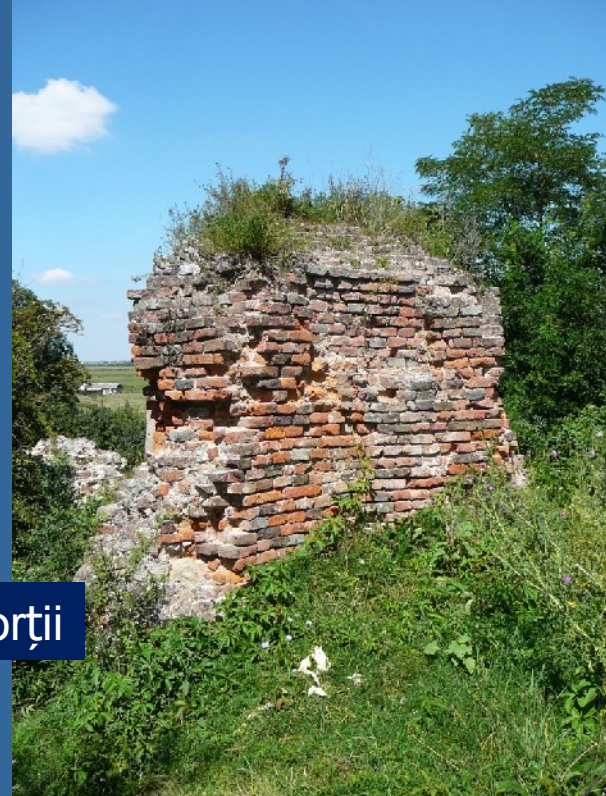
O pante ruinată a clădirii porții

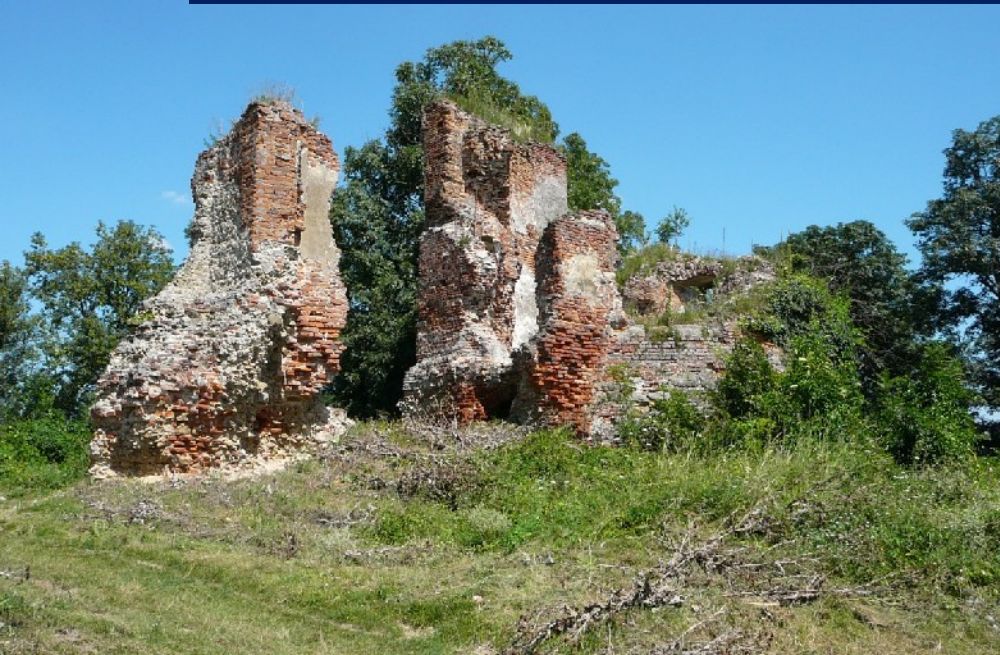
Turnul sud-estic cu o parte ruinată a clădirii porții

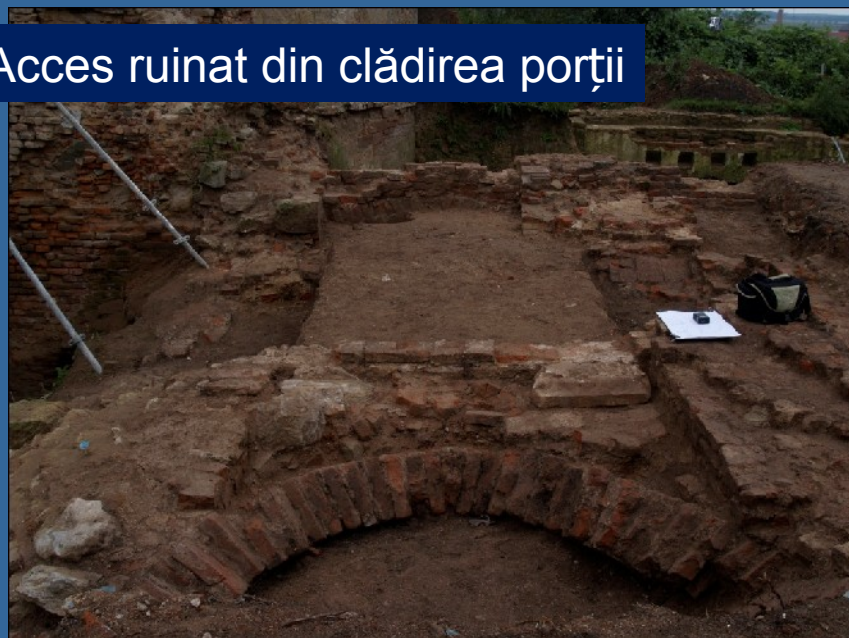
Acces ruinat din clădirea porții

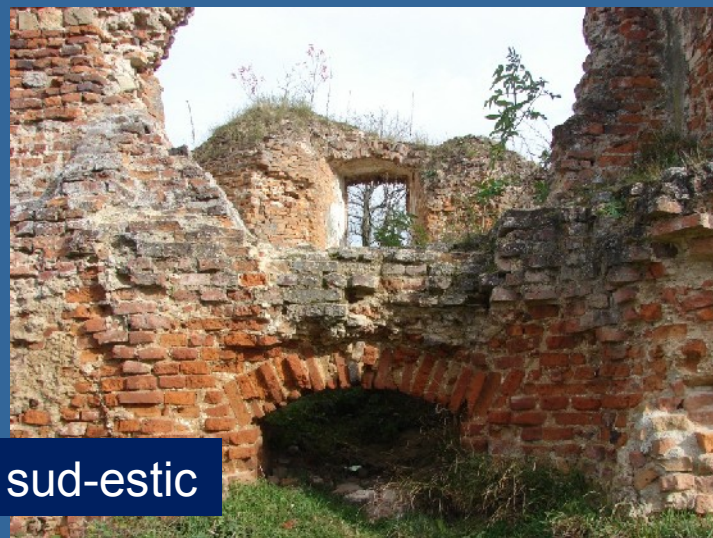
Acces îngropat în turnul sud-estic

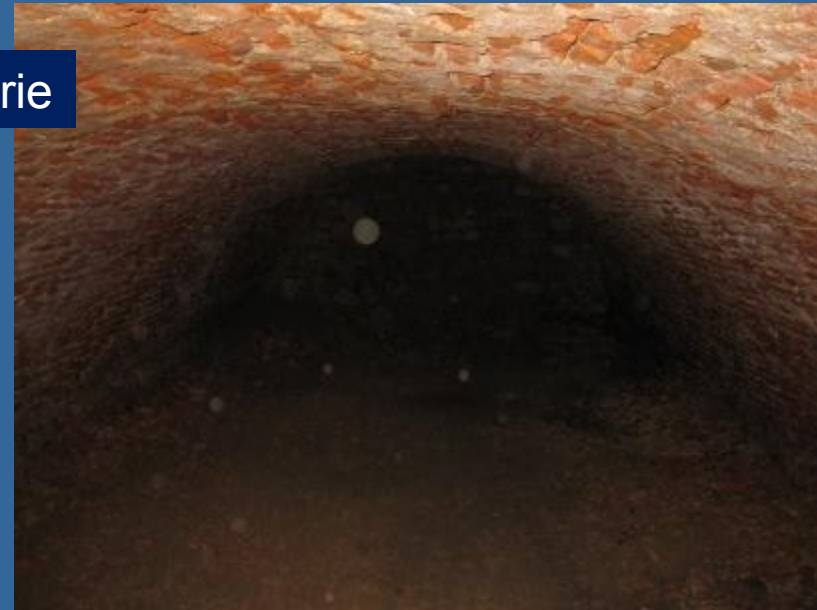
Parte din subsolul corpului de bucătărie

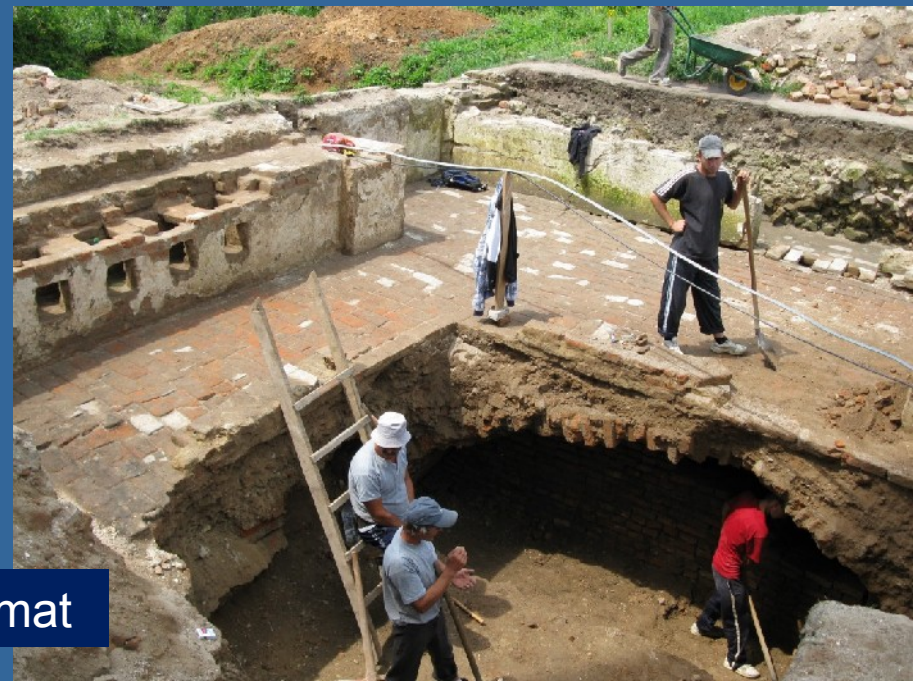
Parte cu planșeul peste subsol dărâmat

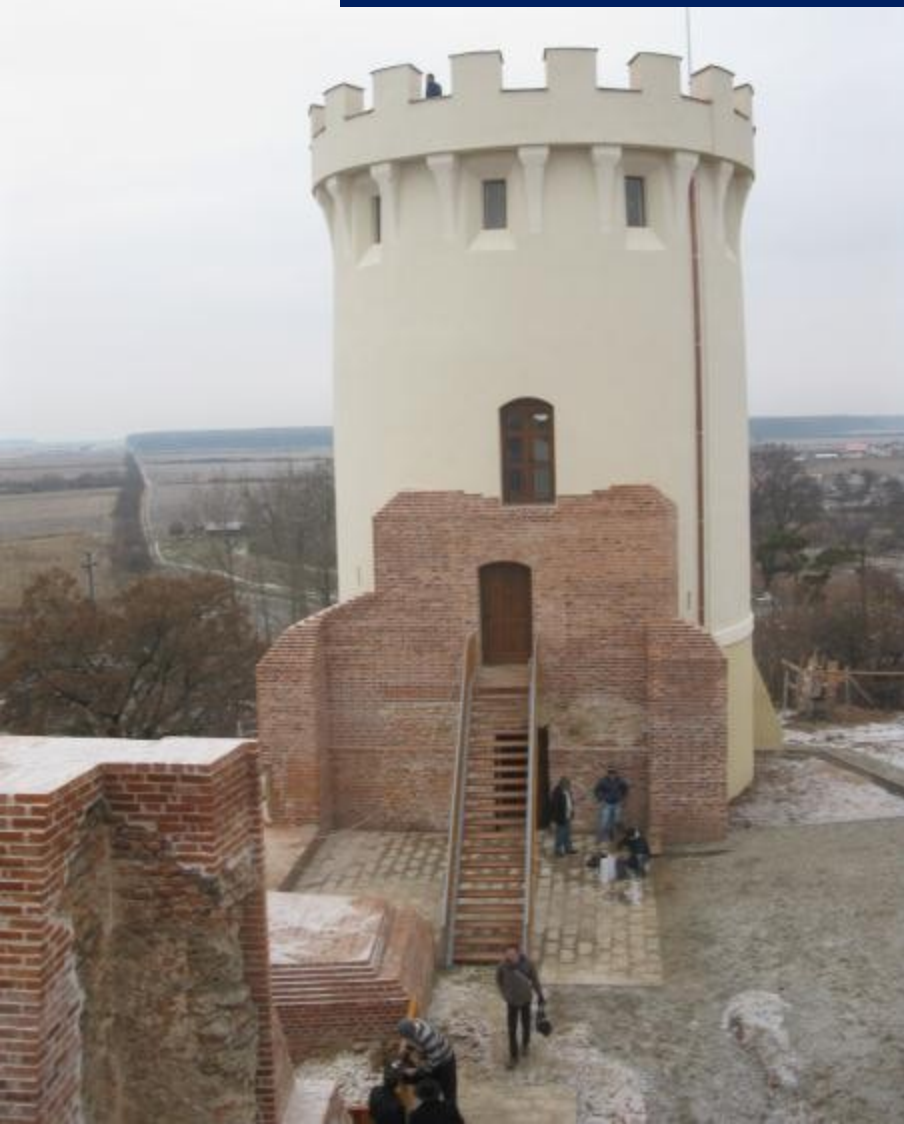
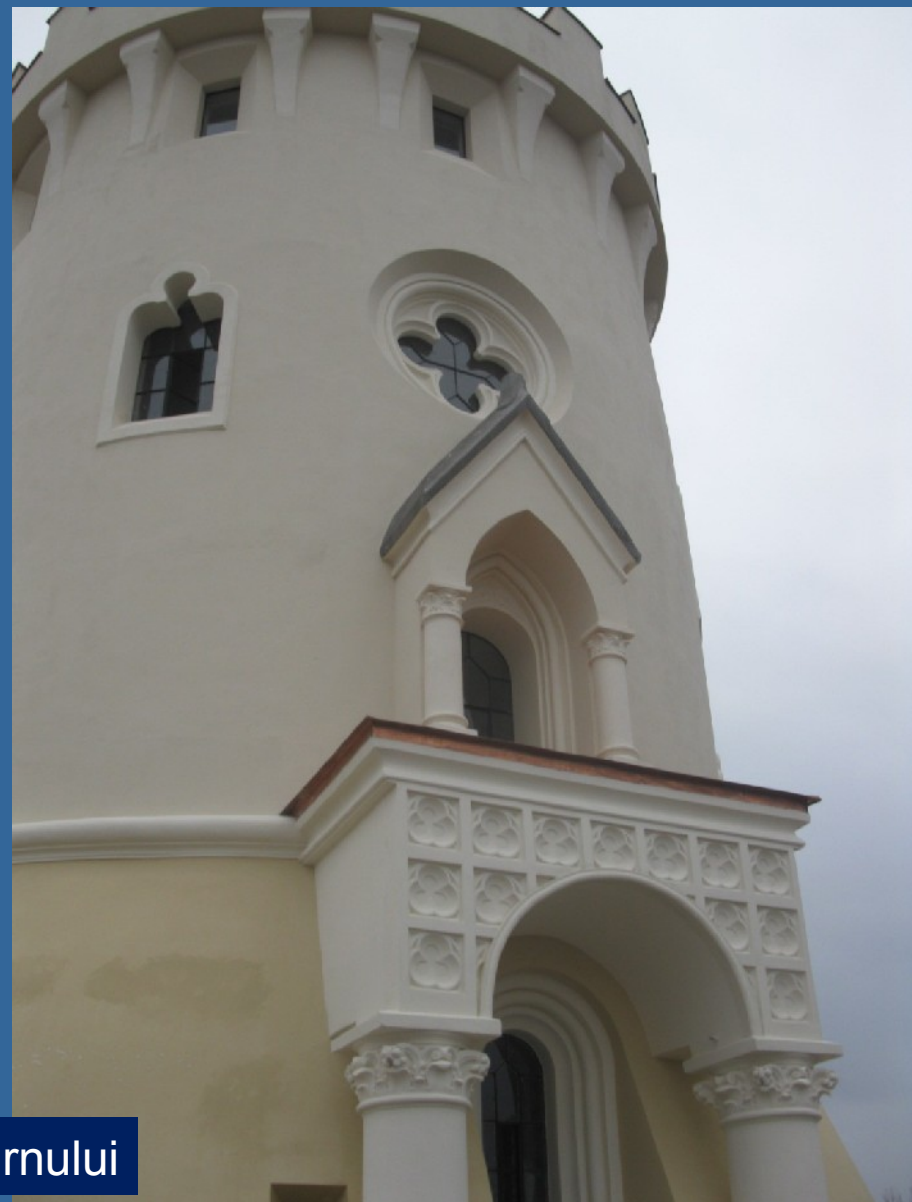
Fațada estică, anticipată de ruinele completate ale corpului de poartă

Fațada vestică – mai decorativă – a turnului

În categoria de consolidare de ruină intrau și porțiunile de zid păstrate din corpul de legătură dintre turnul sud-vestic și sud-estic, respectiv clădirea poartă, păstrând zonele de zidărie cu rețeseri, injectări, matări, completări, consolidări de bolți și prevederi de sisteme de dirijarea apelor pluviale.

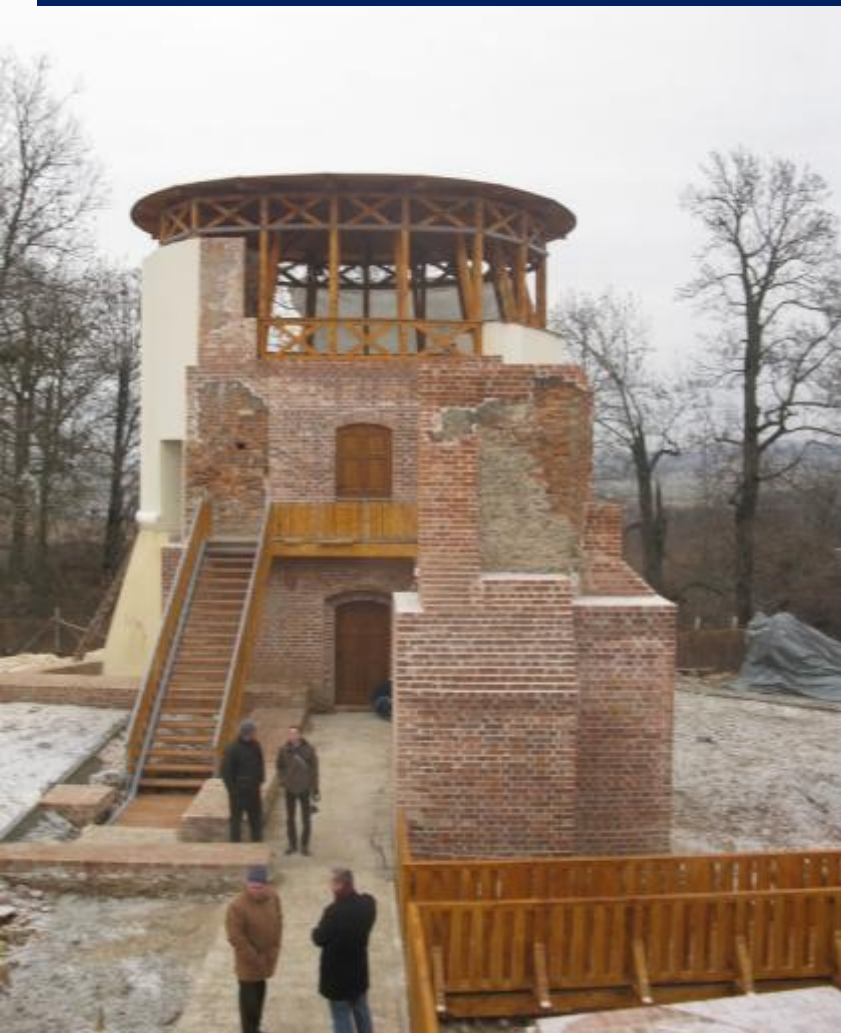
Turnul cu scara de acces și cu acoperișul de protecție

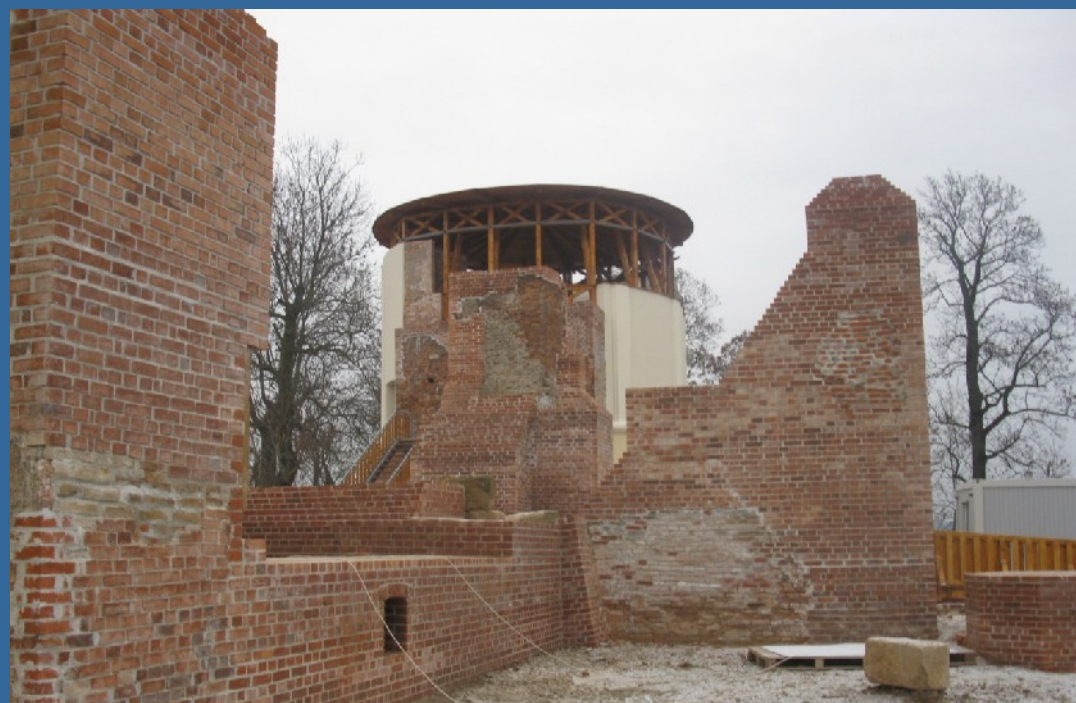
Acoperișul de protecție – vedere interioară
