built heritage

Transsylvania

Nostra

content – cuprins – tartalom

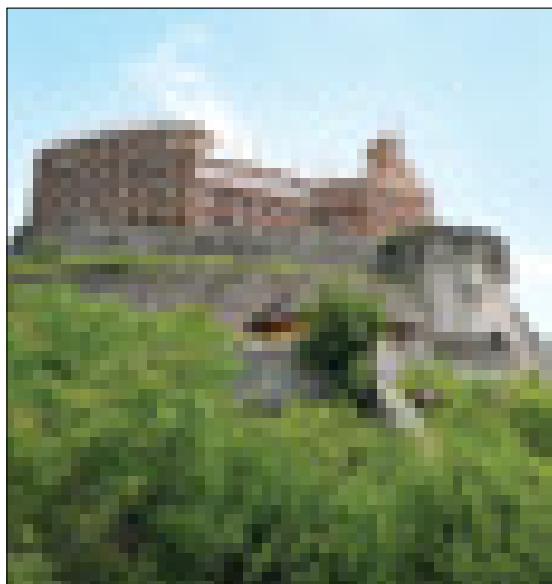
■ **1. kép:** Állványerdőben a dévai felső vár
■ **Photo 1.** The upper castle in a "forest" of scaffolding

A helyel-közzel támasz szerepet is betöltő állványzat egyelőre csak a felső vár falának külső felére került fel³, annak ellenére, hogy itt akadályozni fogja a középső várban elvégzendő ásátásokat. A kutató-tervező csoportnak nem volt más választása: ki kell várnai a felső vár falának külső részén a munkálatok elvégzését, ahhoz, hogy a középső vár régészeti ásátásait befejezhessék. A felső várban csak a régészeti ásátások után kerül helyére az állványzat (1a, 1b. ábra). Az állványzaton a romkonzerválás hatékonyságát segítő védőtető is található, gyakorlatilag a beavatkozási munkálatok ezek alatt zajlanak majd.

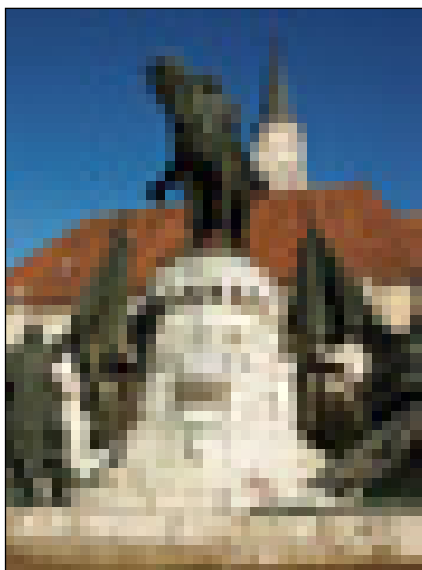
■ **1. kép:** A bástyán álló győzelmes király alakja
■ **Photo 1.** The figure of the victorious king standing on the bastion

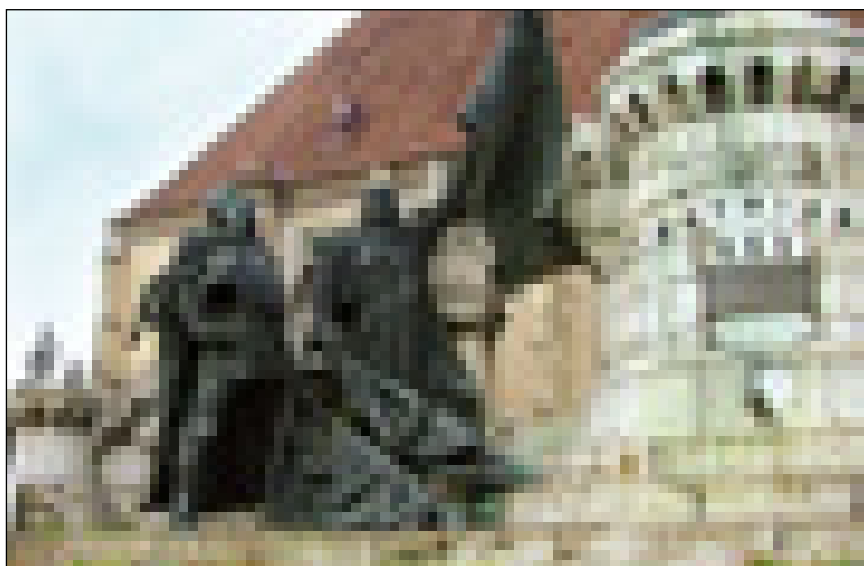
■ 3. kép: Magyar Balázs és Kinizsi Pál bronzszobra

■ Photo 3. The bronze figures of Balázs MAGYAR and Pál KINIZSI

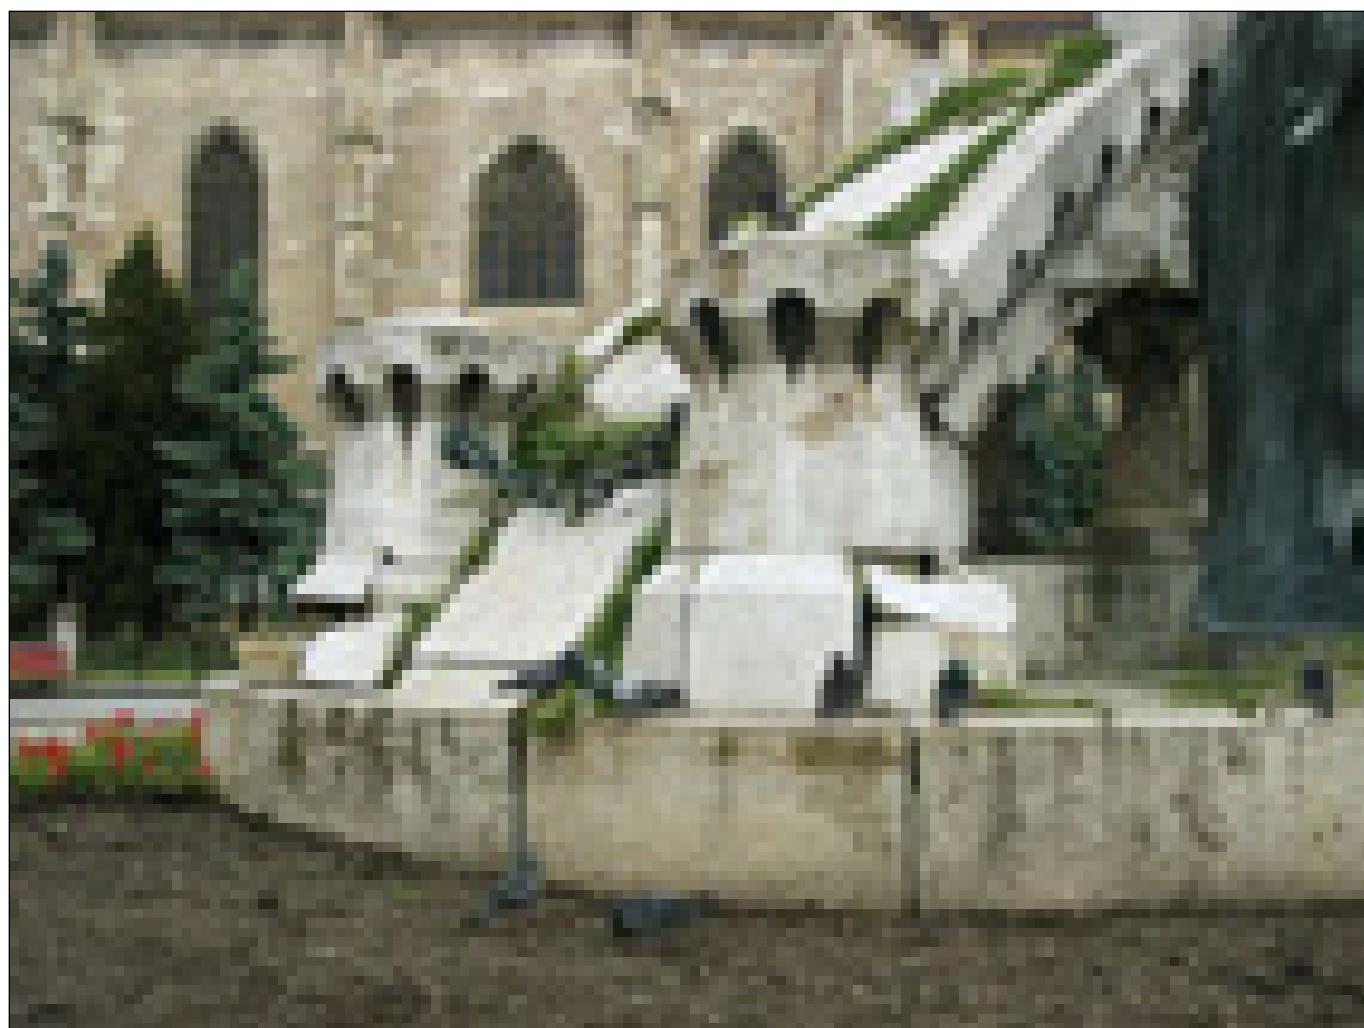
■ **1. kép:** Az ívelt rámpák ívháti kőlapjainak merevtesti elmozdulása, illetve ennek következményei
■ **Photo 1.** The rigid body type dislocation of the arched ramps' extrados slabs, and its consequences

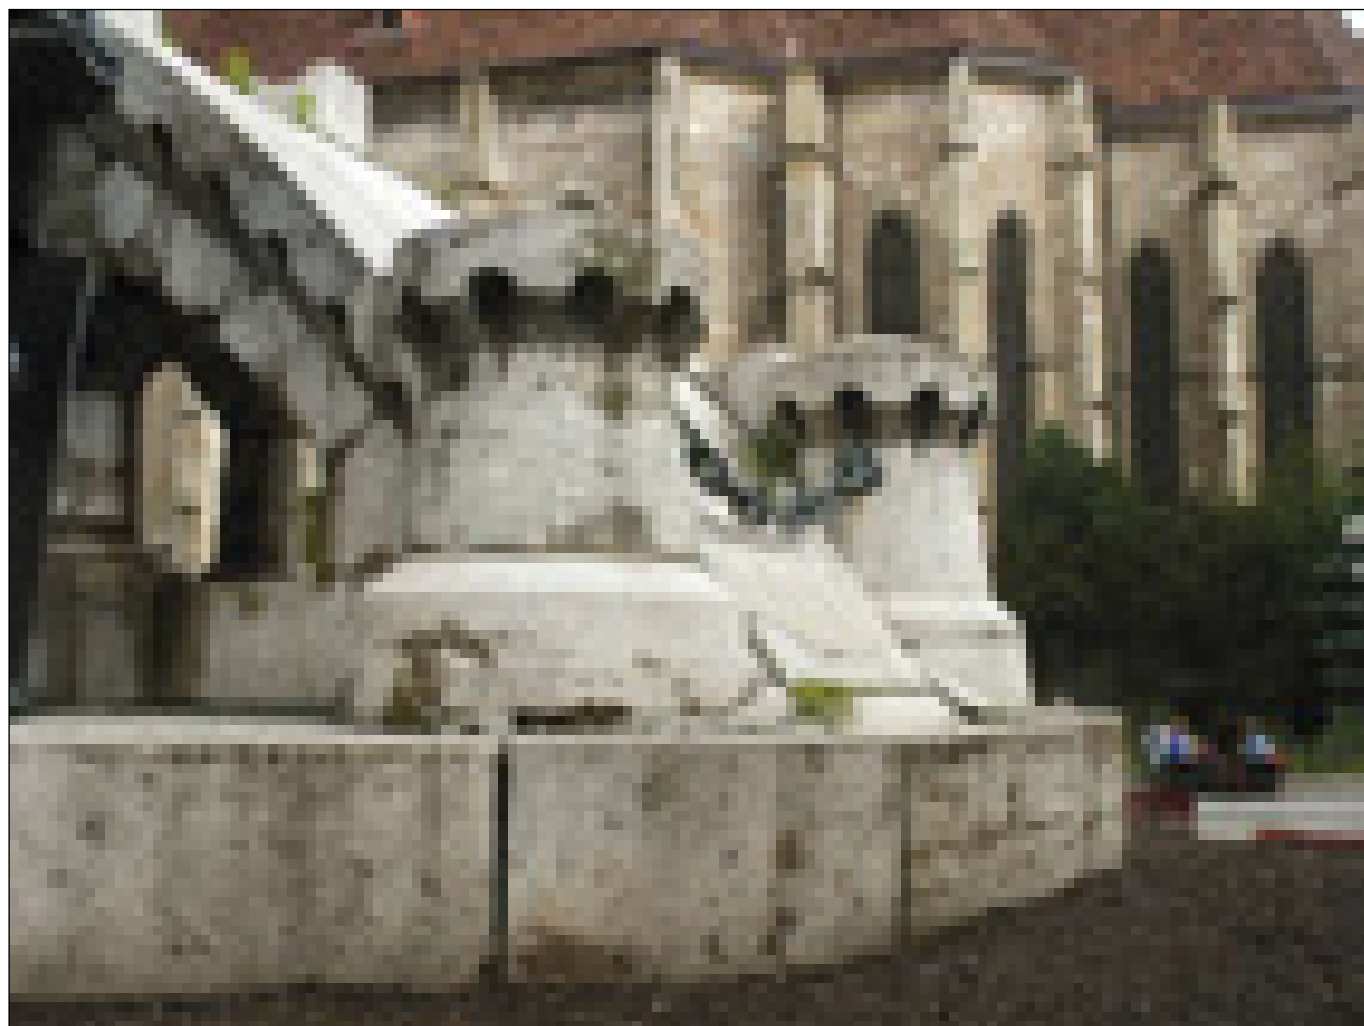
■ **2. kép:** Az ívelt rámpák oldalnyomása következtében elmozdított, elfordított, elnyírt bástyapár

■ **Photo 2.** The dislocated, twisted and sheared pair of bastions, due to the lateral pressure of the arched ramps
