Intervenții în regim de urgență asupra picturii murale

Studii de caz

11. Conferința Internațională de Structuri Portante Istorice Intervenții de primă necesitate la structuri portante istorice

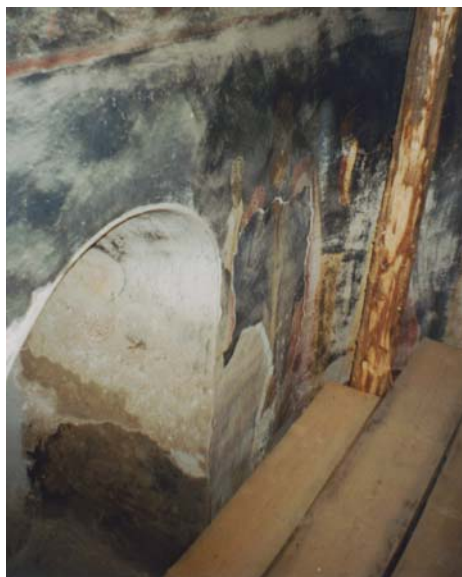
Fig. 2. Vedere în lumină razantă a succesiunii de straturi de pictură murală. Pronaos, perete sud. (Cerenți, Mehedinți-1995)

Demersul restauratorului a avut un caracter combinat, de cercetare și de intervenție de urgență, din prima categorie făcând parte cercetarea stratigrafică extinsă, determinată de prezența mai multor straturi de pictură suprapuse, aflate stare de conservare precară executate în tehnici diferite, corespunzătoare mai multor etape de realizare a picturii, corelate cu un număr similar de modificări aduse arhitecturii.

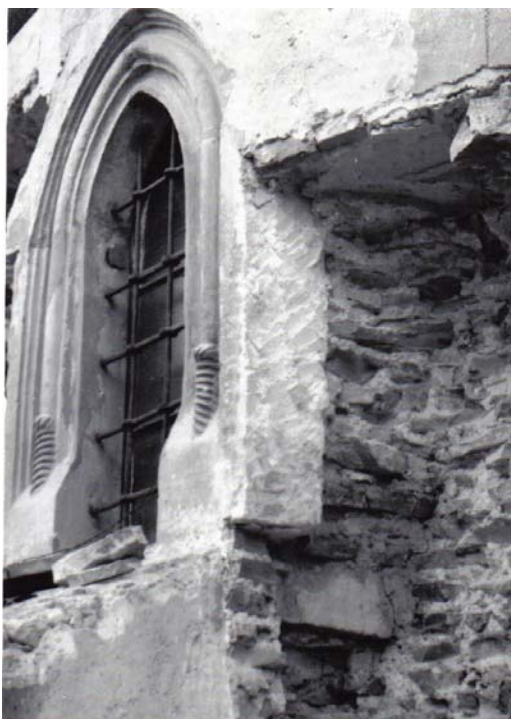
Fig. 3 Aspect din timpul săpării șlițurilor pentru pilastrul de consolidare a zidăriei. (Coconi, Suceava, 1998)

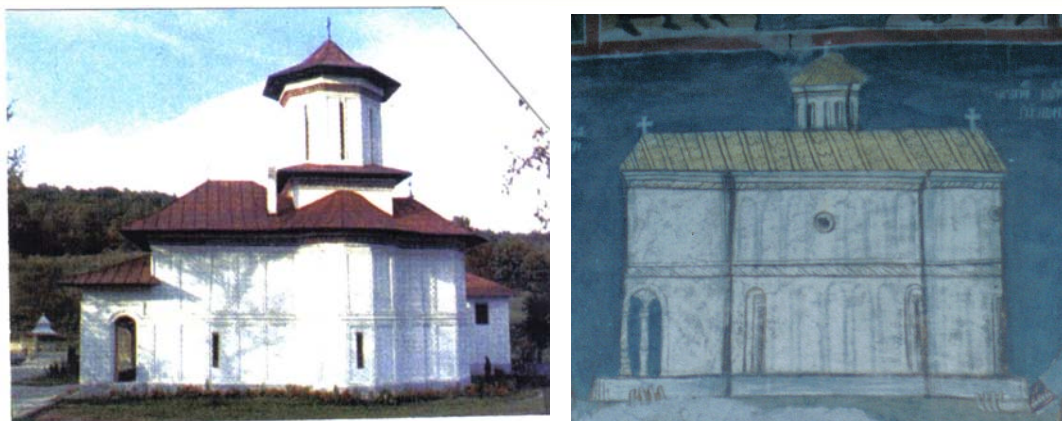
Fig.7, 8. Vedere a bisericii dinspre latura sudică și în reprezentarea din tabloul votiv din pronaos, cu reprezentarea chivotului, în care pridvorul și corpul bisericii sunt redată ca având aceeași înălțime. (Strâmba, Gorj-1995)

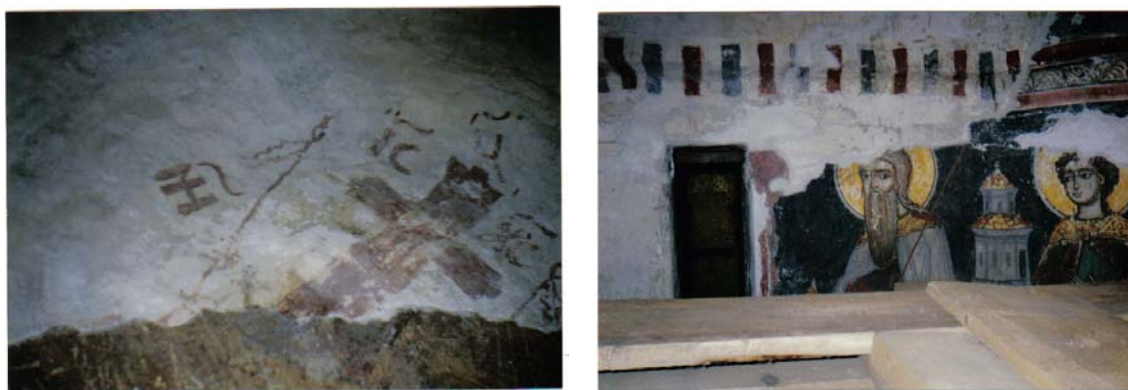
Fig. 9,10. Vederi din turlă, cu stratigrafia frescelor asigurate pentru intervenția structurală.

Proiectul de consolidare a structurii prevedea ranforsarea turlei, care prezenta o tendință de răsucire în jurul axei, și legarea acesteia de corpul bisericii prin elemente care să coboare de la nivelul turlei până la cel al fundației. Supus în mod repetat la vibrații datorită exploatărilor miniere din zonă, masivul de zidărie a avut de suferit, la fel ca și straturile de pictură, preconsolidarea suportului de frescă fiind obligatorie pentru a permite intervențiile structurale fără pierdere de materie picturală.

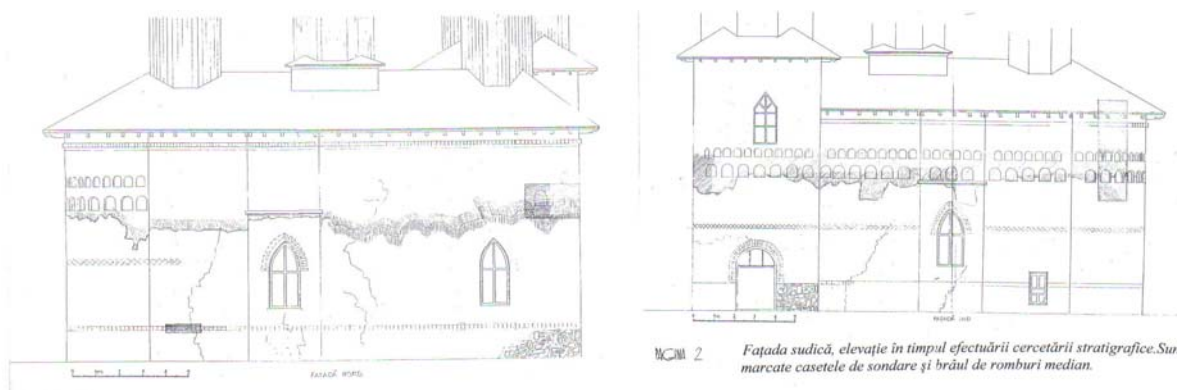
Fig. 11, 12. Releveul sintetic al cercetărilor stratigrafice pe fațadele de nord și sud (Șerbești, Neamț, 1995)

Sondajele au produs informații hotărâtoare pentru evoluția restaurării monumentului, în sensul în care continuitatea brâului median, pictat în frescă și peste suprafața turnului clopotniță a confirmat ipoteza construirii acestuia concomitent cu biserica propriu-zisă. Pe fațada nordică s-au descoperit muchiile vechilor ocnite, care între timp fuseseră zidite și tencuite. Complexitatea decorației pictate, descoperite în urma extinderii cercetării pe întreaga suprafață a frescei originare păstrate a dus la realizarea aspectului final al monumentului și la stabilirea cromaticii de ansamblu. Repertoriul decorativ recuperat se desfășoară pe registre orizontale, pornind de la brâul de zimți din cărămidă ce delimitează soclul de restul peretelui, continuând cu friza mediană a romburilor, și încheindu-se cu amplul registru al ocnitelor mari și mici, cu muchiile marcate de imitația de parament de cărămidă roșie. (Fig. 11,12.)

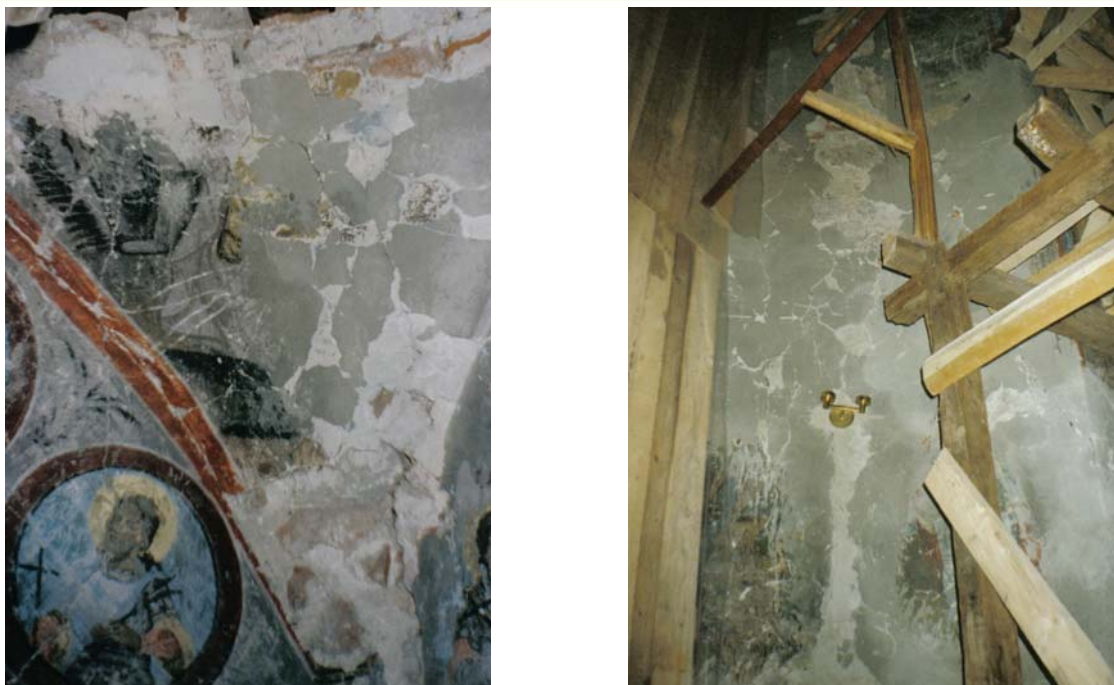
Fig. 16, 17. Aspecte din interiorul bisericii, cu evidențierea stării e conservare a picturii rămase la poziție.
(Răchitoasa, Bacău, 1998)

S-au extras suprafețele de pictură care se suprapuneau cu traseele prevăzute pentru consolidarea monumentului. Suprafețele de pictură rămase la poziție au fost protejate în zona de contact cu aria de intervenție a constructorului, urmând ca după finalizarea intervenției acestuia, pe baza reactualizării proiectului de conservare și restaurare a picturii, să se procedeze la replantarea picturii extrase și restaurarea întregului ansamblu.
