# **Expertiza de biologia construcției în afara legii**

Biserica “Sfinții Arhangheli Mihail și Gavril” din Bulgari,  
edificată după tradiția locală la 1547

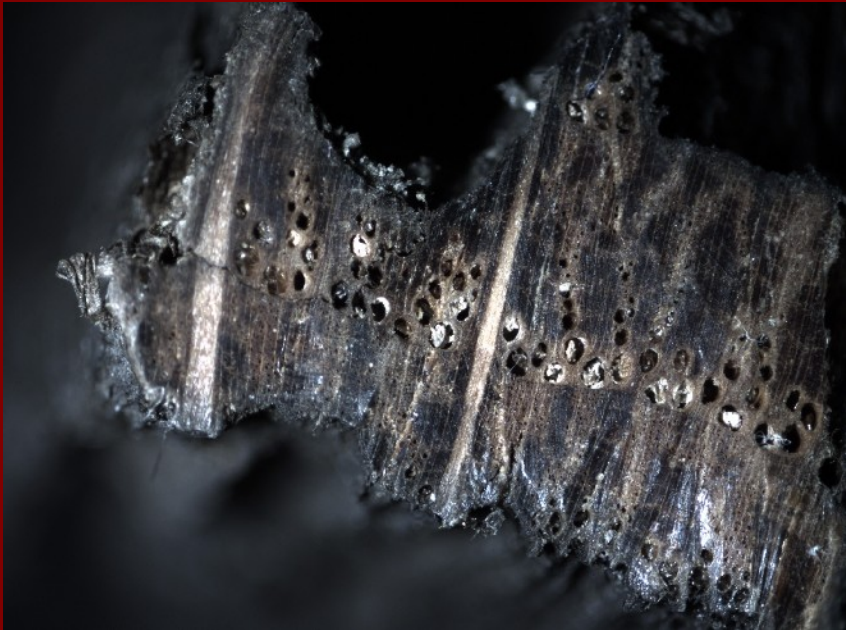
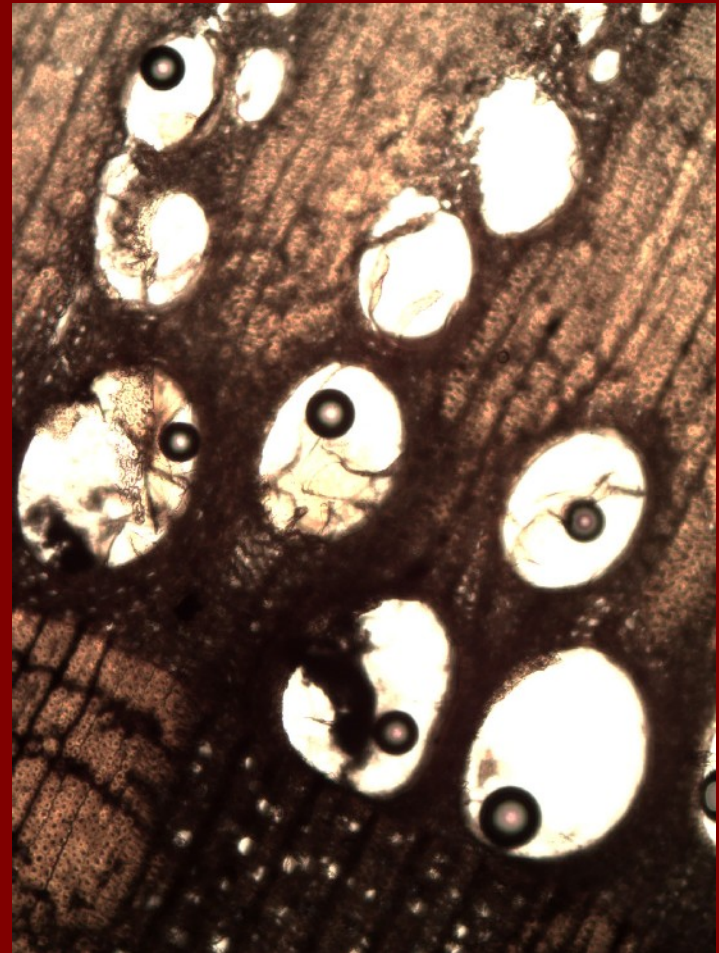
## 2. Grinzile talpă

Confecționate din lemn de stejar (*Quercus robur*), identificat prin analiza probelor la stereobinocular și microscop

Grinda talpă pe latura de sud degradată la bază de un atac combinat de fungi și insecte xilofage produs de specia *Xestobium rufovillosum*.

- Grinzile talpă semicirculare vor trebui păstrate chiar dacă necesită o consolidare pe interior.
- Grinda talpă pe latura de sud și transversala dintre pronaos și naos necesită înlocuire.
- Bolta este cea mai degradată parte a monumentului și se impune desfacerea sau consolidarea ” in situ” a scândurilor puternic fragilizate de atacul biologic și implicit a picturii, înainte de începerea lucrărilor de restaurare a monumentului. Arcul bolții de asemenea necesită o intervenție de consolidare în avans.

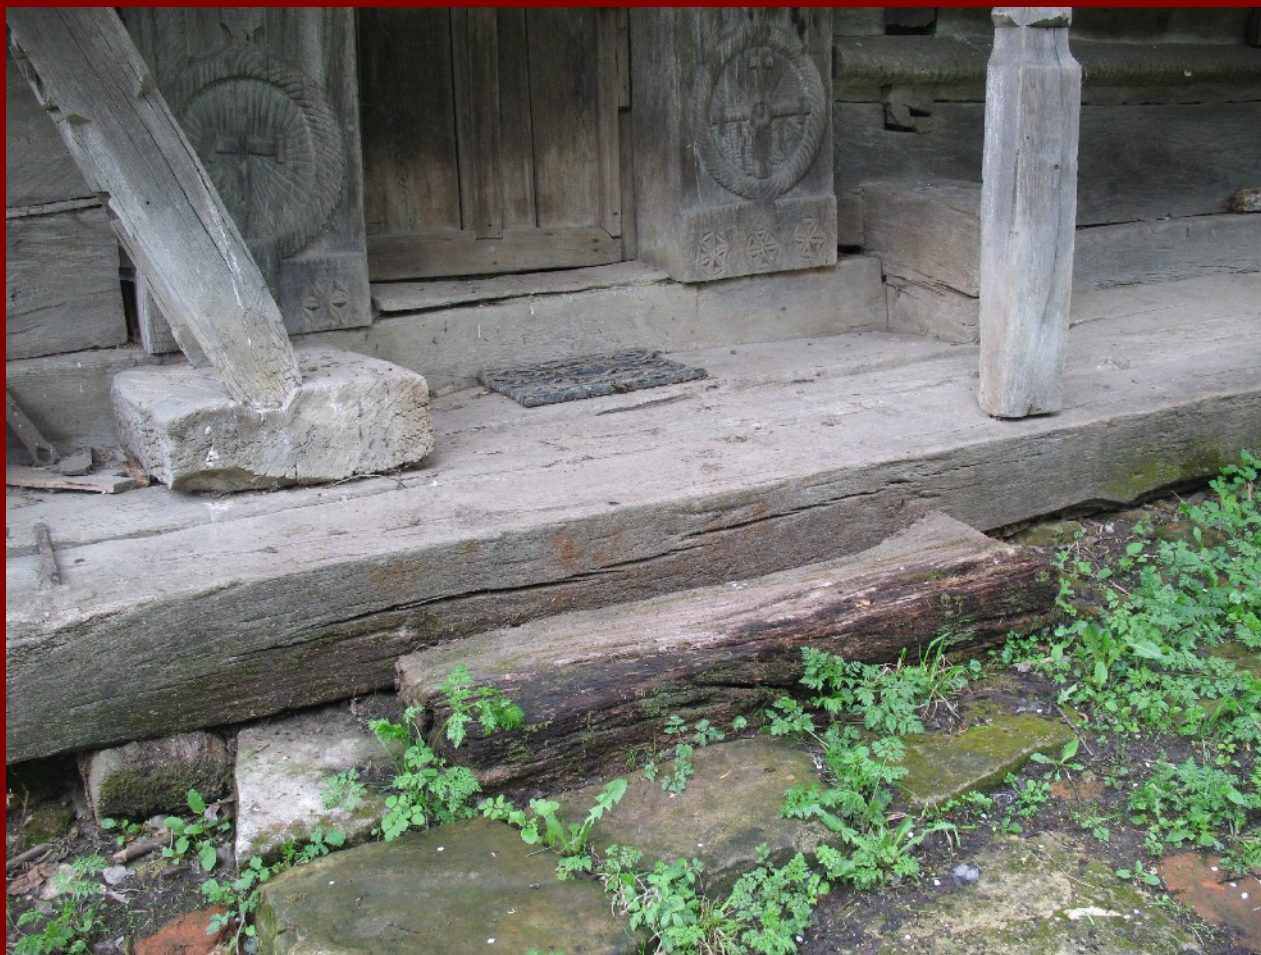
Grinda talpă a pridvorului confecționată din material lemnos mai nou

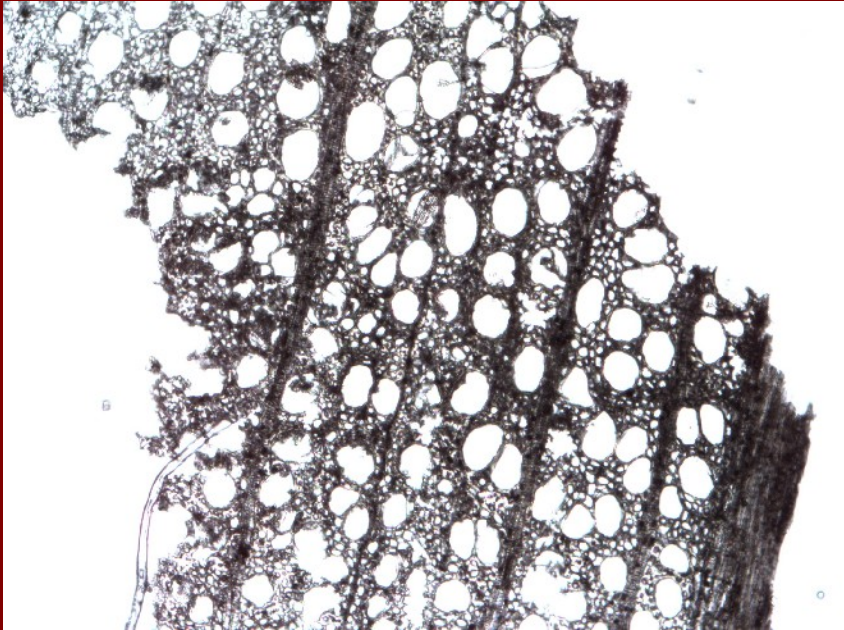
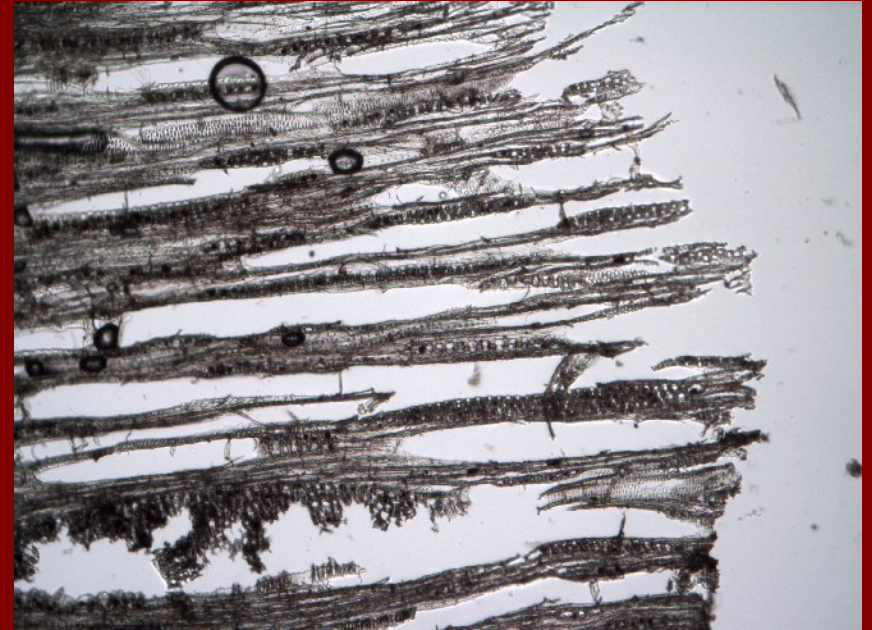
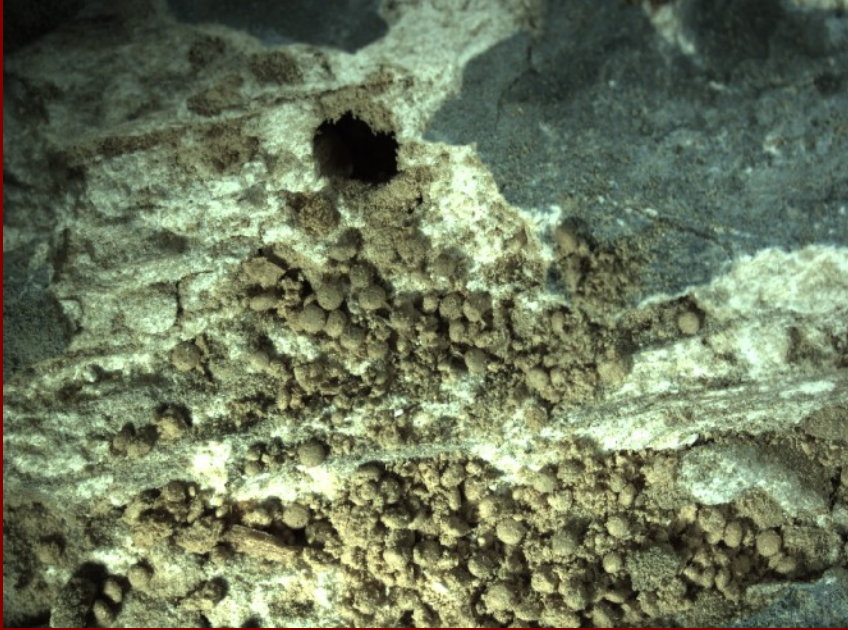
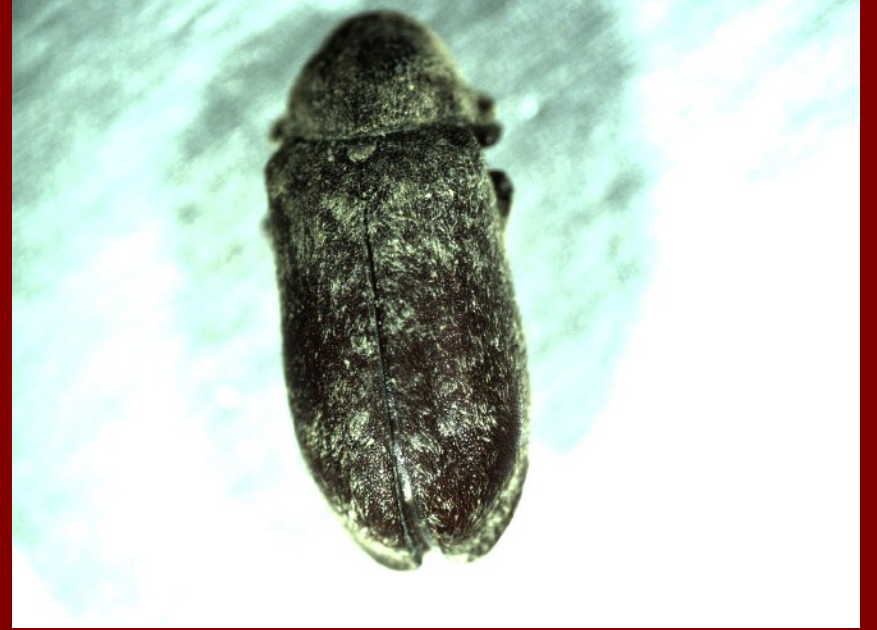
## Lemn de paltin de munte (*Acer pseudoplatanus*)

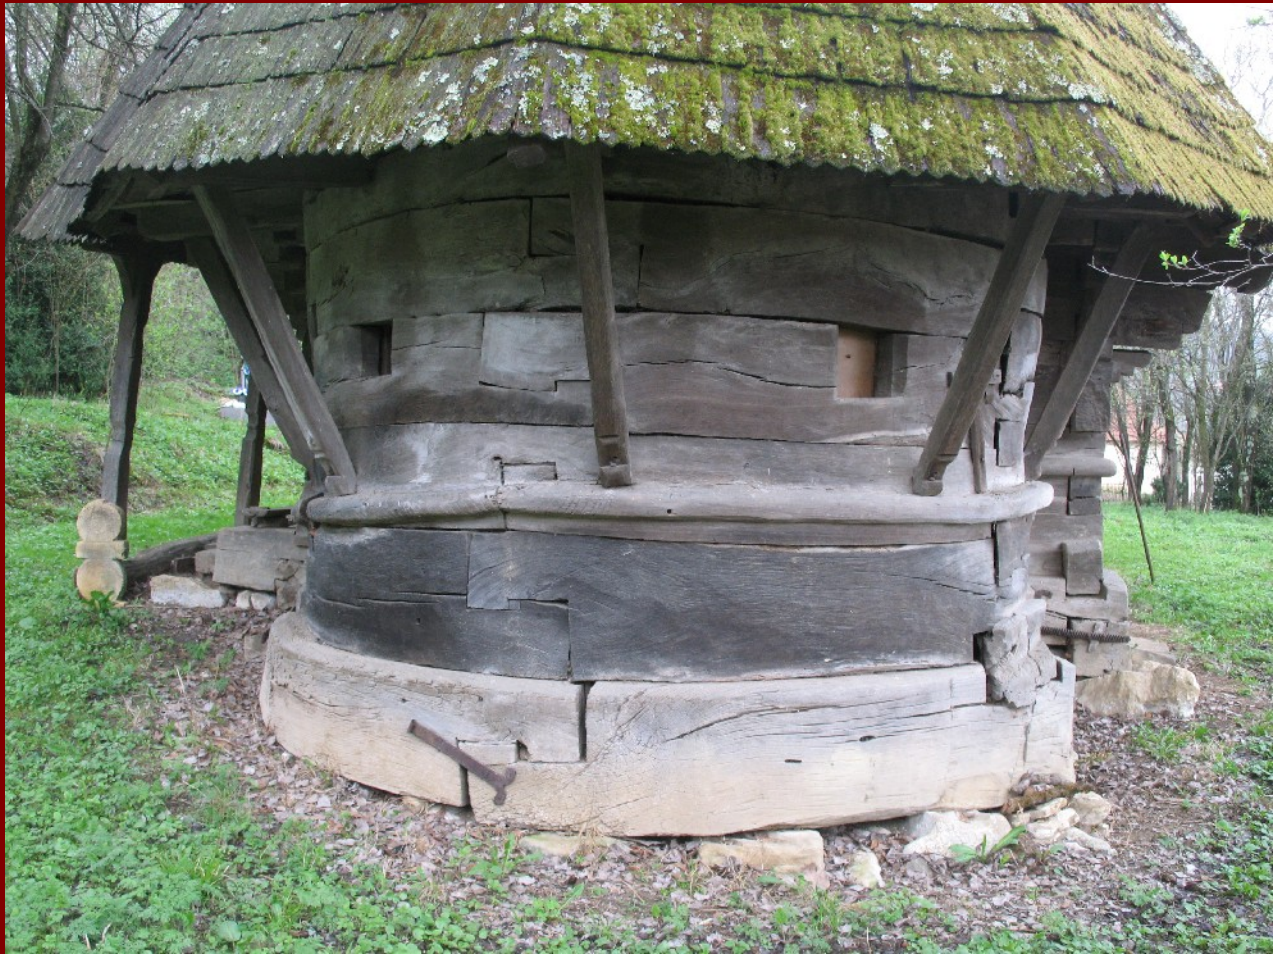
## Deplasarea grinzilor de la pereți

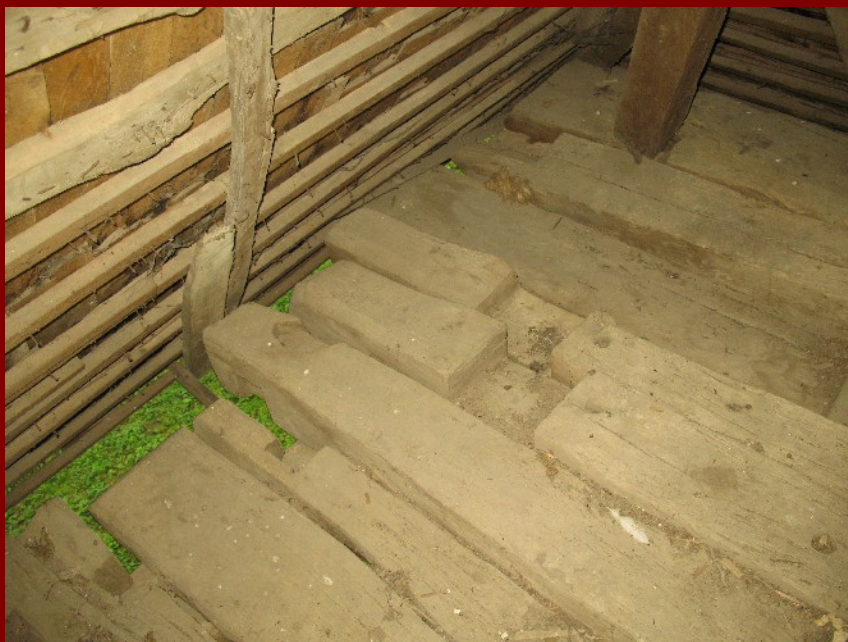
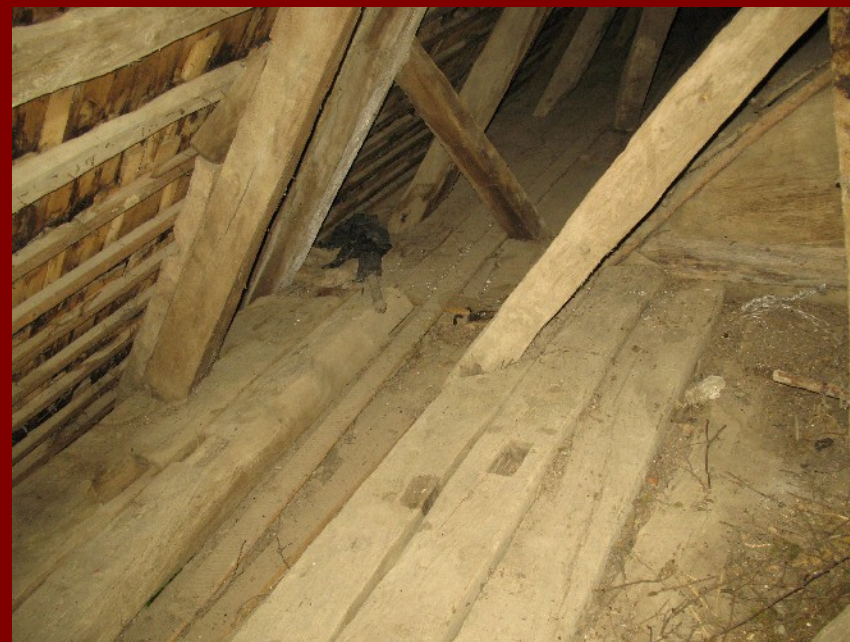
## Elemente de construcție extrase din monument

- În anul 1929 odată cu lărgirea șarpantei peste pridvor au fost îndepărtate o parte din cununi și din ultimele grinzi care formează consolele.
- În zona altarului au fost adăugate noi console susținute de câte un stâlp oblic, subțire.
- Lipsa parțială a cununilor originale explică desfacerea unor îmbinări și deplasarea unor elemente ale pereților (foto nr.55).
