- Dendrochronological Analyses and Architectural History Observations on the Unitarian Church Ensemble in Dârjiu

- Analiza dendrocronologică și observații de istoria arhitecturii la ansamblul bisericii unitariene din Dârjiu

- Dendrokronológiai vizsgálatok és építéstörténeti megfigyelések a székelyderzsi unitárius templom épületegyüttesében

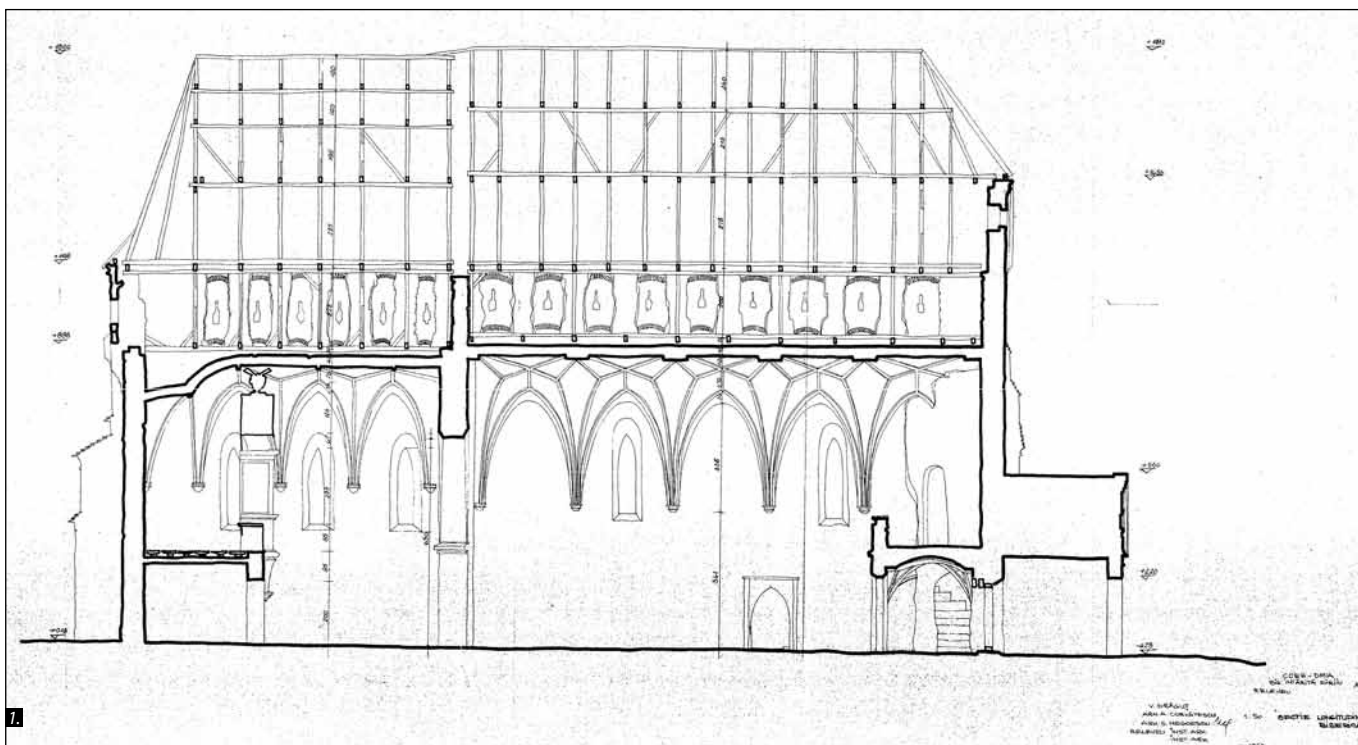
■ **1. ábra:** A templom hosszmetzeti felmérése 1963-ból (V. DRĂGUȘ, A. CORVĂTESCU, S. NEGOESCU). A templom 1963-as felmérései az egykori INMI (Institutul Național al Monumentelor Istorice), ma INP (Institutul Național al Patrimoniului) tervtárában találhatóak, a szerzők TÖVISSI Zsolt építésznek köszönhetően jutottak hozzá.

■ **Figure 1.** The longitudinal section survey of the church dated to 1963 © V. DRĂGUȘ, A. CORVĂTESCU, S. NEGOESCU. The 1963 church surveys are kept in the INP (National Heritage Institute) formerly INMI (National Institute of Historic Monuments) archive; we obtained them thanks to architect Zsolt TÖVISSI.

taken from the Unitarian Church Ensemble in Dârjiu based on our observations related to the history of architecture. We completed the theoretical reconstruction of the roof structure in order to assess the dating results of the original roof structure above the nave and the chancel.⁶ (Photo 1, Figures 1 and 2)

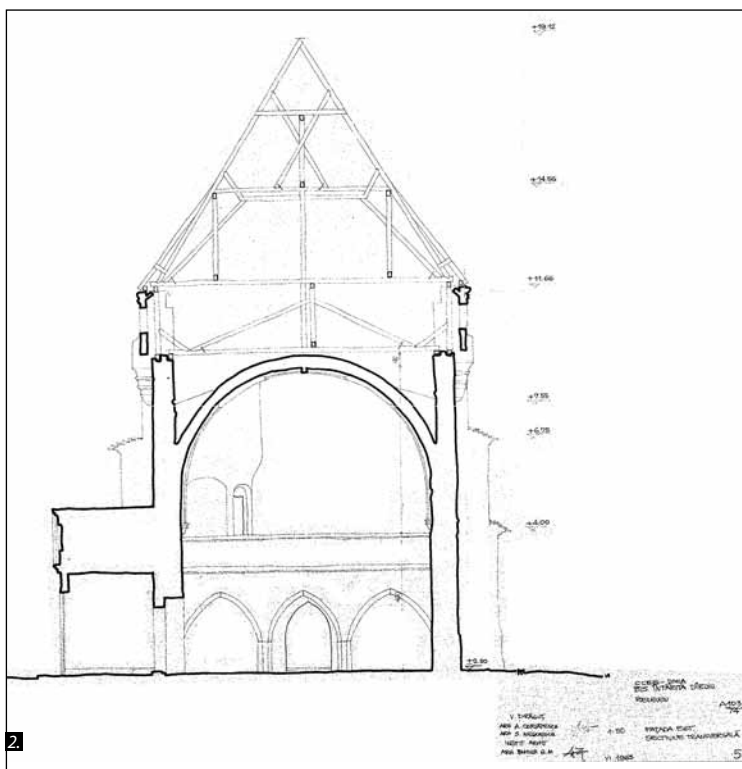
■ **2. ábra:** A hajó keresztmetzeti felmérése 1963-ból (V. DRĂGUȘ, A. CORVĂTESCU, S. NEGOESCU)

■ **Figure 2.** The cross section survey of the nave dated to 1963 © V. DRĂGUȘ, A. CORVĂTESCU, S. NEGOESCU

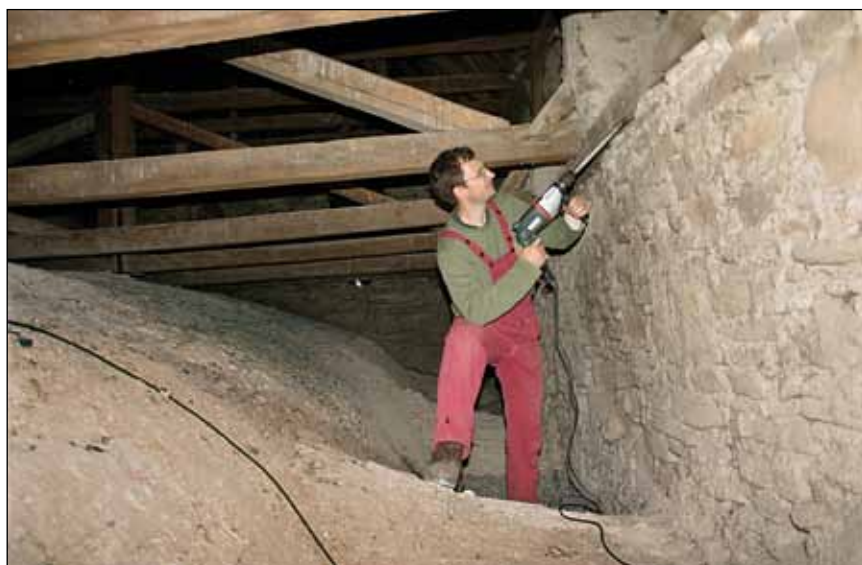
■ **2. kép:** Dendrokronológiai furatmintavétel a székyderzsi unitárius templom hajója feletti fedélszerkezetben

■ **Photo 2.** Dendrochronological drill-sampling from the roof structure above the nave of the Unitarian Church Ensemble in Dârjiu

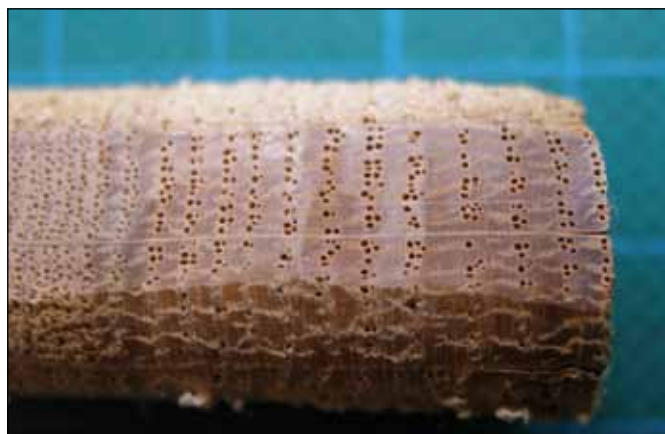
■ **3. kép:** Furatminta a záróévgűrűben tavaszi pásztával (33b. minta)

■ **Photo 3.** Drill-sample in the terminal ring containing spring wood (sample 33b)

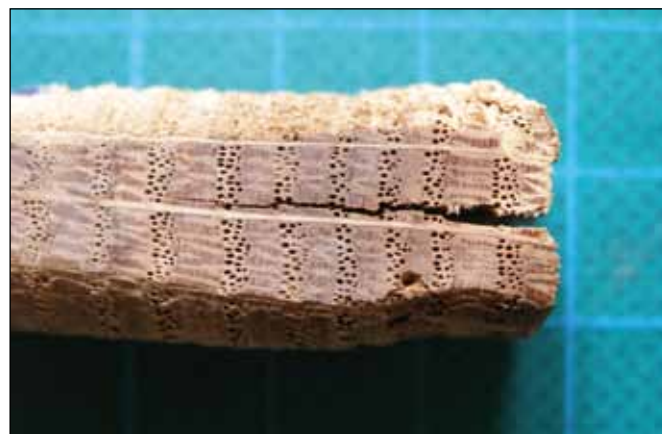
■ **4. kép:** Furatminta a záróévgűrűben korai és késői pásztával (37. minta)

■ **Photo 4.** Drill-sample in the terminal ring containing early and late wood (sample 37)

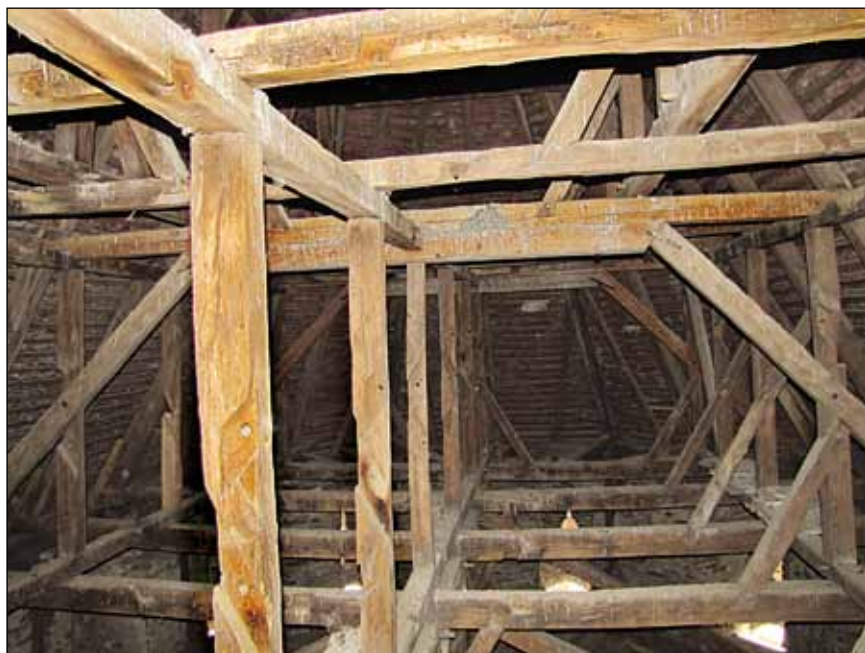
■ 5. kép: A szentély feletti fedélszék (2013)

■ Photo 5. The roof structure above the chancel (2013)

■ A székelyderzsi erődtemplom jellegzetessége, hogy a templom szentélye és hajója felett gyámokra és támpillérekre helyezett szurokontós-lőréses védelmi szintet alakítottak ki tölgyfaszerkezet segítségével (1. kép). A védelmi szintet – a hajó és a szentély felett is – tölgyfa anyagú, több szinten is székállással megerősített torokgerendás tetőszerkezet fedi le (1–2. ábra). A fedélszerkezetek, valamint a védelmi szint faszerkezetének mai képét erősen befolyásolják a mindkét szinten utólag, megerősítésként beépített fenyő anyagú szerkezetek, amelyeket az eredeti szerkezet számos elemének eltávolításával ültettek be (5. kép).

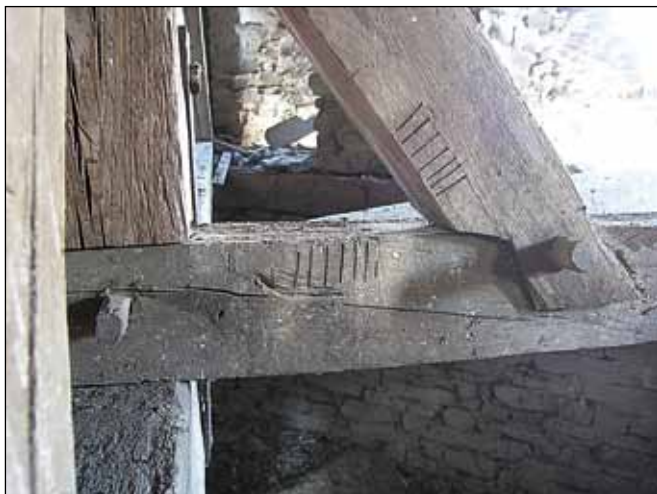
■ **6. kép:** Ácsjelek a szentély feletti fedélszerkezetben a középső talpgerendán és könyökfán a védelmi szinten

■ **Photo 6.** Carpenter marks in the roof structure above the chancel in the middle lower plate and the knee-brace of the defensive level

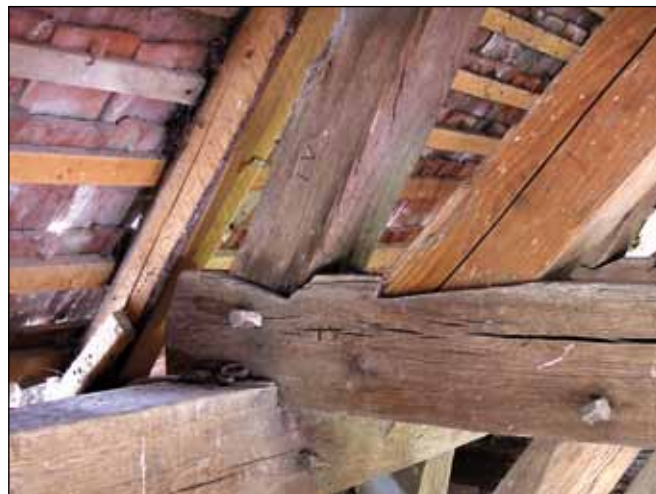
■ **7. kép:** Szentély feletti fedélszék, 4. állás, a kötőgerenda és szarufa keleti oldalán látható ácsjelek

■ **Photo 7.** Roof structure above the chancel, 4th truss, carpenter marks visible on the eastern part of the tie-beam and common rafter

bly marks are not visible on the transverse beams and the lateral posts of the defensive level since there is a wall built around them, but the markings visible on the lower plates and the posts unambiguously indicate that the carpenters used the same numbering system in the case of the defensive level elements, too (Photo 6). The joint housings are located on the western side of the elements, implicitly on the same side with the assembly marks. It is interesting that the assembly marks can be also seen on the southern end of some of the tie-beams as well as on the eastern side of the connected southern common rafters. Thicker Roman numerals are visible here following the same numbering system as the one detailed above: for example, on the 4th western truss we found a Roman four on both elements (Photo 7).

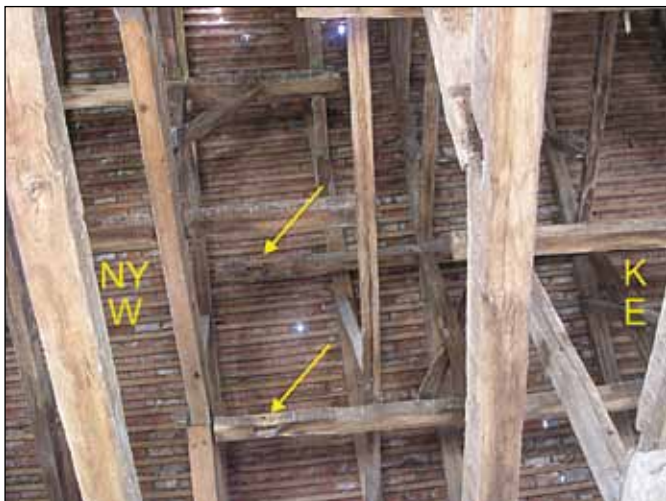
■ **8. kép:** A szentély feletti fedélszék második szintje, elcsúsztatott talp- és fejszerenda
 ■ **Photo 8.** The second level of the roof structure above the chancel, slid pair of laties

Both longitudinal bracing systems on the second level of the roof structure (northern and southern) are slid towards the west by one truss, which might be the result of a later intervention (Photo 8). The passage of the northern upper and lower plates into the nave roof structure drew our attention to it and the slide is proven by the truss markings visible on the elements. In the 1st truss on the posts and all their connected elements including the upper and lower plates one can see two lines, 3 lines in the 2nd truss and so on heading towards east. When sliding the bracing system, they cut the end of the angle braces fastening the posts to the common rafters (Photo 9). We noticed that the aforementioned longitudinal bracings lost their original role by today and the collar beam no longer lies on the upper plates. We suppose that these alterations presumably took place simultaneously with the late reinforcement in softwood. We do not know the reason for sliding the bracing, yet.

Későbbi beavatkozás eredménye lehet, hogy a fedélszék második szintjén mind a két (északi és déli) hosszanti merevítő rendszer el van csúsztatva nyugatra egy állással (8. kép). Erre az északi talpgerenda és fejgerenda hajófedélszékbe való átnyúlása hívta fel a figyelmünket, és az elcsúsztatást az elemeken megfigyelhető állásjelek bizonyítják. Az 1. állásban ugyanis a székoszlopokon és minden hozzá csatlakozó elemen – beleértve a talp- és fejgerendákat is – két vonal látható, a 2. állásban 3 vonal, és így tovább kelet felé haladva. A merevítő rendszer elcsúsztatása során levágták az oszlopokat szarufákhoz erősítő szögletkötők végét (9. kép). Azt figyelhet-

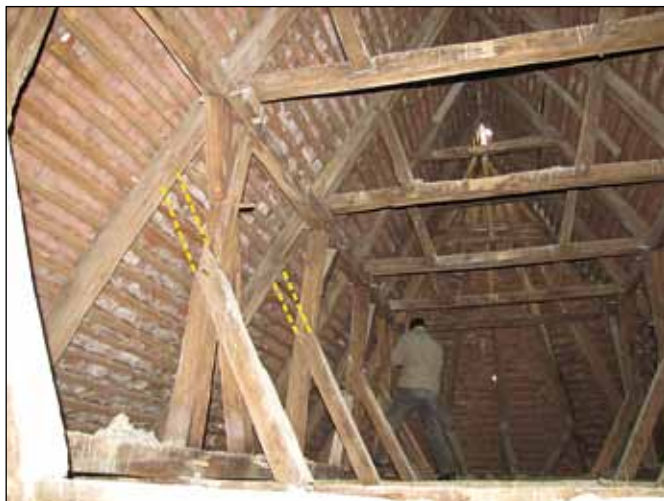
■ **9. kép:** A szentély feletti fedélszék második szintje, levágott szögletkötők
 ■ **Photo 9.** The second level of the roof structure above the chancel, cut angle braces

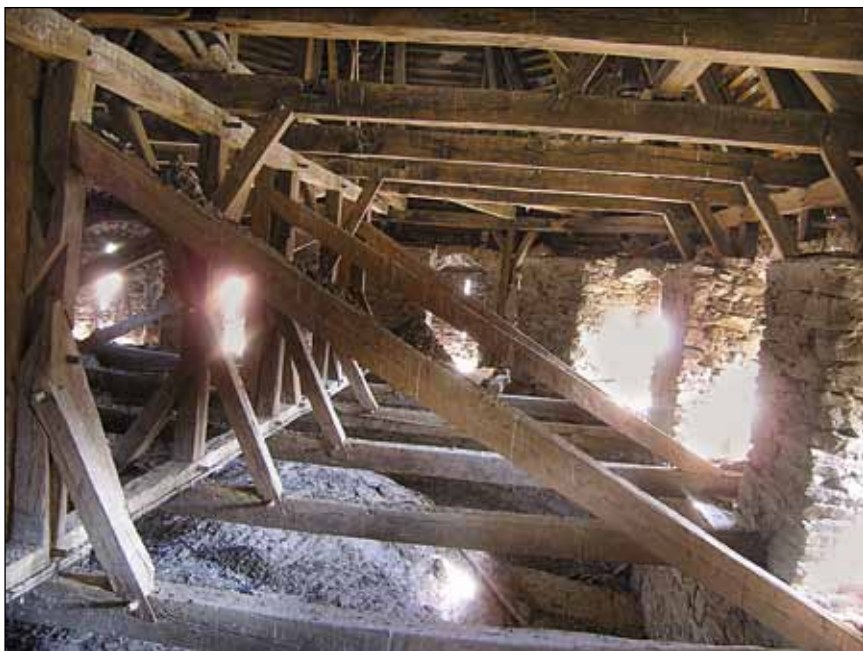
■ **10. kép:** A szentély feletti fedélszerkezet védelmi szintje (2013)
 ■ **Photo 10.** The defensive level of the roof structure above the nave (2013)

We found a reinforcing softwood structure in the roof above the chancel on the defensive level in the 3rd, 5th and 7th trusses and in the 1st, 4th and 7th truss on the first level of the roof structure (Photo 10).

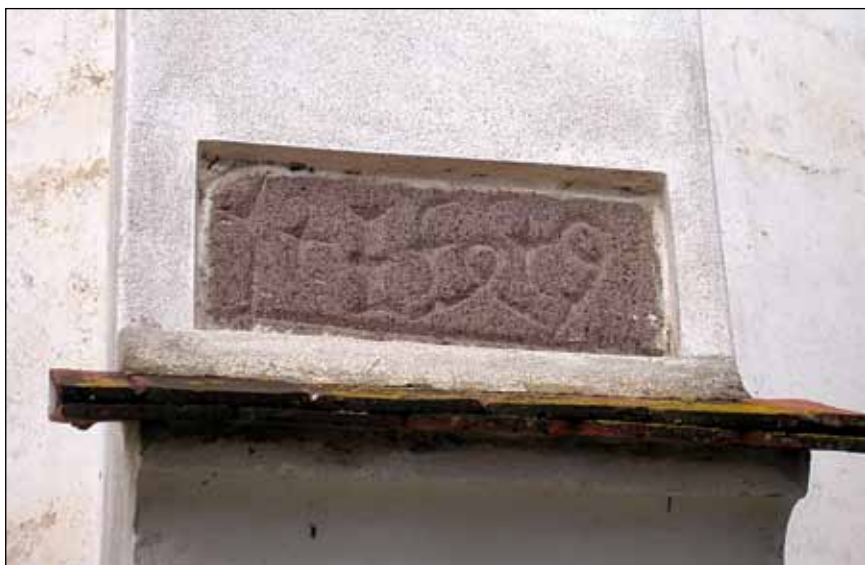
■ 11. kép: Kőbe vésett évszám a szentély egyik déli támpillérében

■ Photo 11. Year carved into one of the southern buttresses of the chancel

and 1499 are visible on the stone block.¹⁰ (Photo 11)

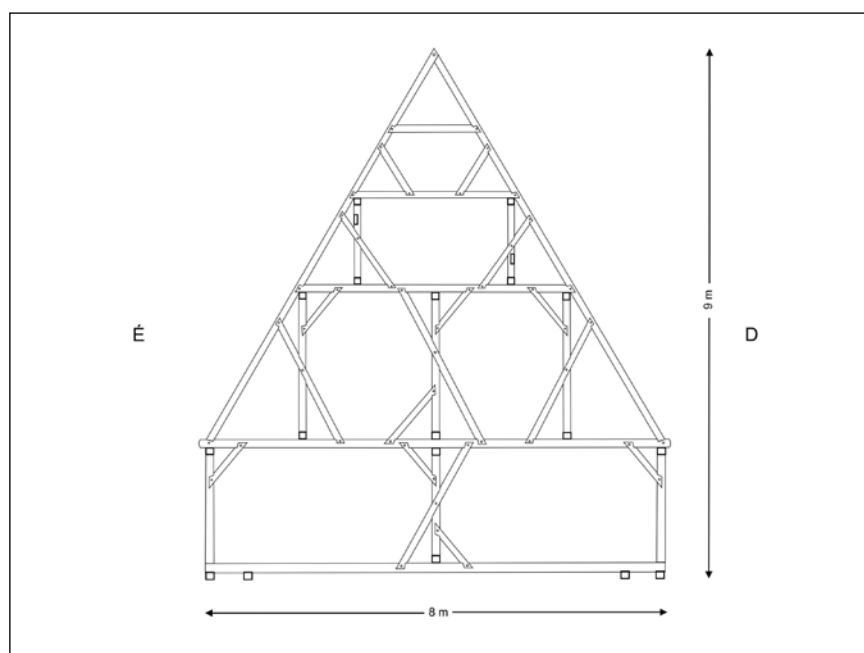
■ **3. ábra:** A szentély feletti eredeti fedélszerkezet elméleti rekonstrukciója. A tanulmányban szereplő rekonstrukciókat helyszíni megfigyeléseink alapján, TÖVISSI Zsolt 2010-ben készített építészeti felméréseinek felhasználásával készítettük.

■ **Figure 3.** The theoretical reconstruction of the original roof structure above the chancel. The reconstructions detailed in the study were made based on our observations in the field, using Zsolt TÖVISSI's architectural surveys drafted in 2010.

■ We deem possible and necessary the theoretical reconstruction of the original oak roof structure above the chancel in the view of the dendrochronological results and the field observations. This is necessary since we can describe precisely the wooden structure dated by the dendrochronological analysis only by reconstruction. There are several wooden elements missing from the currently visible structure, which were presumably removed with the subsequent reinforcements. During reconstruction we can deduce the location of the missing wooden elements by the place and the direction of the joint housings and mortises. The original approximately 8-meter-spread roof structure was composed of seven similarly set up trusses. The transverse beams rest notched on two wall-plates each, on the defensive level. There are posts placed on the ends of the transverse beams, which were reinforced to the tie-beams of the roof structure by an upper knee-brace or longitudinally – either on the lower or the upper part, to the east or west – a knee-brace was used to join them to the outer wall-plate on the lower part and to the upper plate placed on the posts on the upper part. There is also one post in the middle of each truss, which was cross-stiffened by one passing braces and two knee-braces in each truss. The passing braces joined to the transverse and tie-beams by half dovetail lap joint are joined in the middle to the passing braces by a half dovetail lap joint, having a variable direction: the upper part of the passing braces in the 2nd, 3rd and 6th trusses is headed to the south, and in the 4th, 5th and 7th trusses to the north (the elements of the 1st truss are not visible because they are walled up). A knee-brace is also connected longitudinally to the middle posts oriented to the east, either on the lower or the upper part. The tie-beams of the roof structure lie on the upper plates of the defensive level, being notched as in the lower level. The ends of the tie-beams are rounded. The common rafters were joined to the tie-beams by oblique notches, mortice and tenon joint, held together by wooden pegs. The two common rafters were fastened on the upper part by lapped joints. The common rafter pairs are connected by two collar beams and one upper collar, so we can speak about four levels in the roof structure. There is a three-post

structure on the first level. Originally, the middle post was reinforced by passing braces as well as upper and lower knee-braces similarly to the middle post of the defensive level but today all connected elements are missing. It is also noteworthy that the posts were removed or turned for end since the lapped joint housings do not fit into the housings on the horizontal elements. For this reason we cannot determine precisely the direction of the passing braces in the trusses. The lateral posts were connected by angle braces and knee-braces. There is a two-post structure on the second level of the roof structure. There were angle braces connected across and passing braces connected longitudinally to all the posts. Between the collar beam and the upper collar, the third level of the roof structure is reinforced by angle braces. The longitudinal bracing of the defensive level was secured by pairs of plates, the roof structure was also longitudinally braced by pairs of plates and the second level was braced by passing braces. All passing braces, angle braces, knee-braces, and collar beam were joined by half dovetail lap joints.

irányán alapján lehetett következtetni. Az eredeti fedélszerkezet, amelynek fesztávolsága megközelítőleg 8 méter, hét ugyanolyan felépítésű állásból állt. A védelmi szinten a keresztgerendák két-két sárgerendán, beeresztve fekszenek. A keresztgerendák végeire egy-egy oszlopot állítottak, amelyeket felső könyökfával erősítettek a fedélszék kötőgerendáihoz, valamint hosszirányban – hol alul, hol felül, keletre vagy nyugatra – egy-egy könyökfával kapcsolak össze, alul a külső sárgerendával, felül az oszlopokon fekvő fejgerendával. Ezen kívül középen is találunk minden állásban egy oszlopot, amit keresztirányban minden állásban egy ferdetámasszal és két könyökfával erősítettek. A kereszt- és kötőgerendához félfecskefarkú lapolással kapcsolódó ferdetámasz középen félfecskefarkú lapolással csatlakozik az oszlophoz, iránya változó: a 2., 3. és 6. állásban a ferdetámasz felső része dél felé néz, a 4., 5. és 7. állásban észak felé (az 1. állás elemei nem láthatók, mert körbe vannak falazva). A középső oszlopokhoz hosszirányban is kapcsolódik egy-egy könyökfa kelet felé, alul vagy felül. A fedélszék kötőgerendái a védelmi szint fejgerendáin fekszenek, az alsó szinthez hasonlóan beeresztéssel. A kötőgerendák végei lekerekítettek. A szarufákat ferde beeresztéssel, csapolva és faszeggel kapcsolták a kötőgerendákhoz (7. kép). Felül a két szarufát lapolással rögzítették egymáshoz. A szarufapárokat két torokgerenda és egy kakasülő köti össze, így a fedélszéken belül négy szintről beszélhetünk. Az első szinten háromállószerkezetet találunk. Eredetileg a középső székoszlopot – a védelmi szint középső oszlopához hasonlóan – ferdetámasszal, valamint felső és alsó könyökfával erősítették, de ma már az összes kapcsolódó elem hiányzik. Ezen kívül azt figyelhettük meg, hogy a székoszlopokat is elmozdították a helyükről, vagy megfordíthatták, ugyanis nem illeszkednek a lapolási fészkek a vízszintes elemeken látható fészkekhez. Emiatt nem tudjuk pontosan rögzíteni, hogy melyik állásban, milyen irányban állt a ferdetámasz. A szélső székoszlopokhoz szögletkötőt és felső könyökfát kapcsoltak. A fedélszék második szintjén kétállószerkezet található. Minden székoszlophoz keresztirányban szögletkötőt, hosszirányban ferdetámaszt kapcsoltak. A felső torokgerenda és a kakasülő között, a fedélszék harmadik szintjét szögletkötők erősítik. A védelmi szint hosszmerővítését

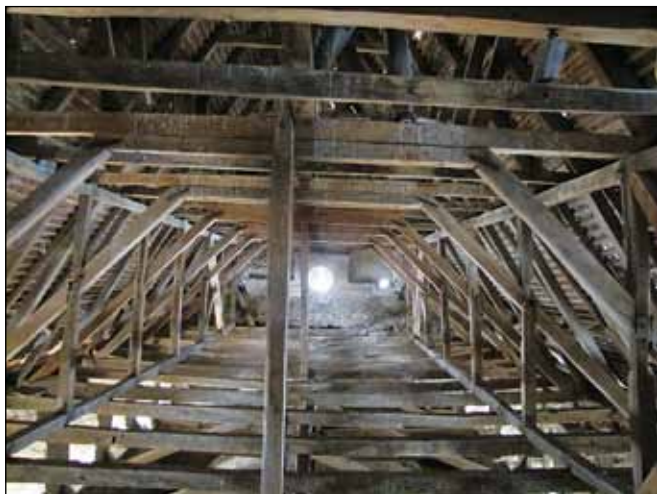
■ **12. kép:** A hajó feletti fedélszék keletről (2013)

■ **Photo 12.** The eastern part of the roof structure above the nave (2013)

■ The construction of the original oak structure of the defensive level and roof above the nave resembles the construction of the wooden structures above the chancel but there is a basic difference in that there is an alternation between main and secondary trusses in the wooden structure above the nave and the significant difference is that the two wooden structures are not organically interconnected (Figures 1 and 2). We could also notice more subsequent interventions, like repairs and reinforcements, than in the case of the structure above the chancel (Photo 12). Softwood strengthening was made on them in the modern age

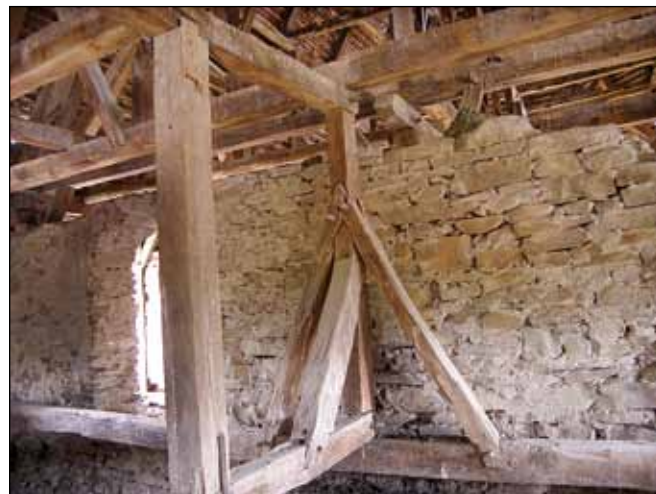
■ **13. kép:** Hajó feletti fedélszerkezet, középső székoszlop a védelmi szinten, keletről az első állásban

■ **Photo 13.** The roof structure above the nave, middle post on the defensive level in the first truss from the east

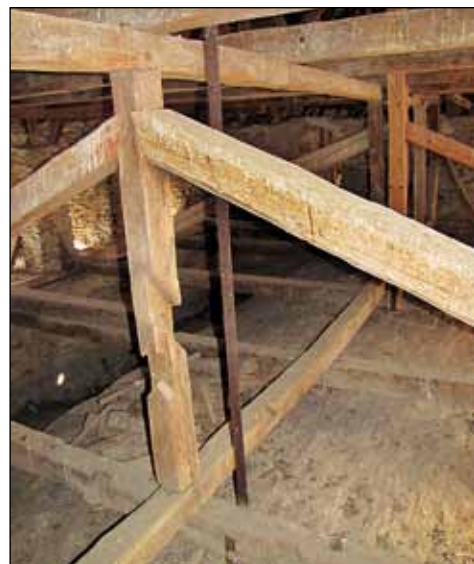
■ **14. kép:** Hajó feletti fedélszerkezet, középső székoszlop a védelmi szinten, keletről az 5. állásban

■ **Photo 14.** The roof structure above the nave, middle post on the defensive level in the 5th truss from the east

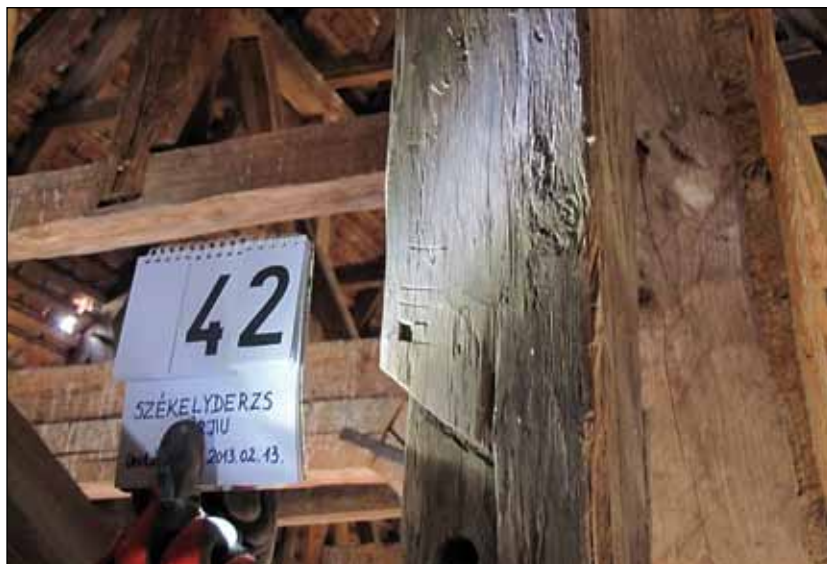
■ **15. kép:** Ácsjel a hajó feletti fedélszerkezet eredeti elemén

■ **Photo 15.** Carpenter mark in the original element of the roof structure above the nave

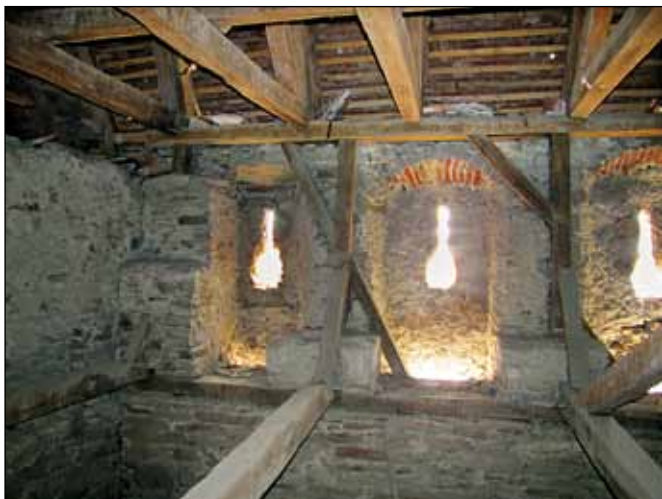
■ **16. kép:** Hajó feletti fedélszerkezet, védelmi szint, déli fal (2013)

■ **Photo 16.** The roof structure above the nave, defensive level, southern wall (2013)

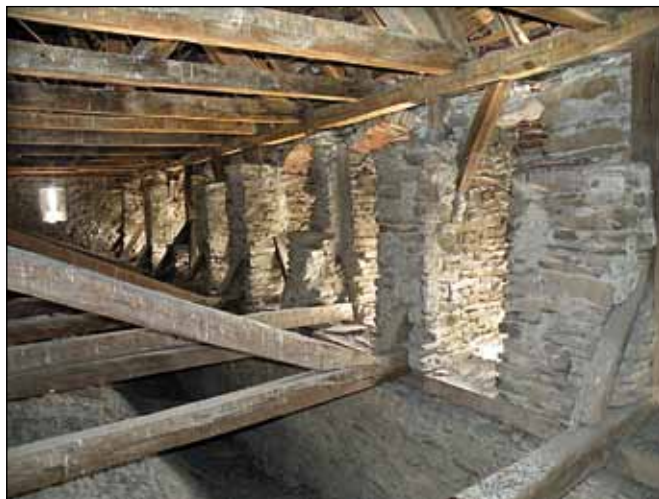
■ **17. kép:** Hajó feletti fedélszerkezet, védelmi szint, északi fal © TÖVISSI Zsolt, 2011

■ **Photo 17.** The roof structure above the nave, defensive level, northern wall © Zsolt TÖVISSI, 2011.

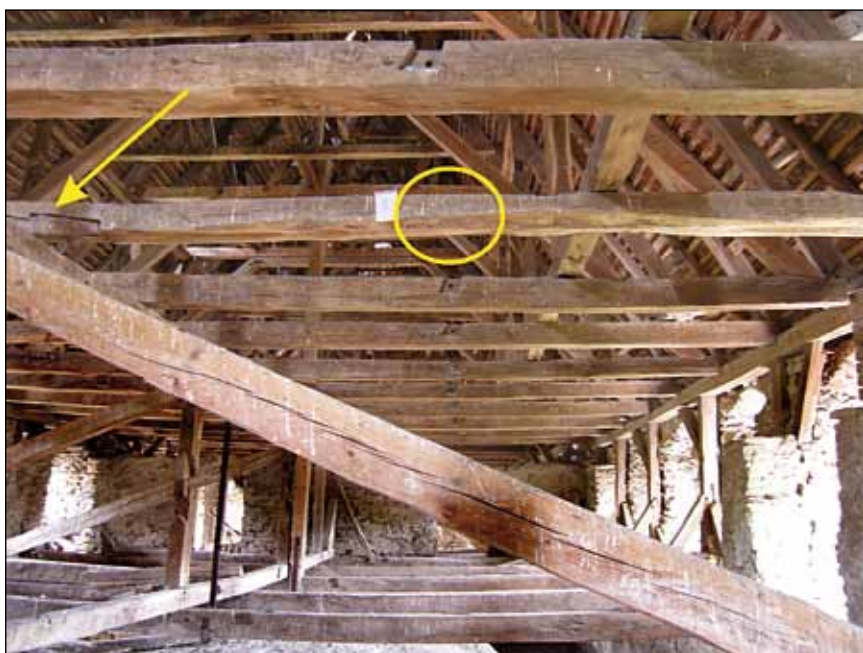
■ **18. kép:** Hajó feletti fedélszerkezet, a fedélszék kötőgerendái

■ **Photo 18.** The roof structure above the nave, tie-beams of the roof

Már utaltunk rá, hogy a hajó feletti fedélszerkezet néhány tölggyfa elemről megállapíthattuk a helyszínen, hogy utólagos javítás során kerültek mai helyükre. Ilyen elem a védelmi szinten mind a két-két fejgerenda északon és délen is. Az utólagos beavatkozást jól jelzi – az eredeti tölgyszerkezettől eltérő faanyagukon kívül –, hogy a védelmi szint oszlopaihoz kapcsolódó felső könyökfák nincsenek becsatlakoztatva a fejgerendákba. Faanyaga alapján a fedélszék 9. állásában a kötőgerenda déli feléről is feltételeztük, hogy szintén ekkor cserélhették, ugyanis ezen a gerendán is

We have already mentioned that we were able to determine *in situ* that some oak elements of the roof structure above the nave were placed in their current position during later interventions. Such elements on the defensive level are the pairs of upper plates both on the northern and the southern side. Except for the wooden material that differs from the original oak structure, the later interventions are well pointed to by the fact that the upper knee-braces connected to the defensive level posts are not joined to the upper plates. Due to the wood, we presumed about the southern side of the tie-beam in the 9th truss of the roof structure that it was replaced at the same time since there is a large amount of bark on the beam. The joining of the original and the replaced part of the tie-beam (squinted, straight lap joint with iron bolts) and the angle bracing joint housing is not carved into the tie-beam hint to subsequent repairs and the age of the repairs (Photo 18).

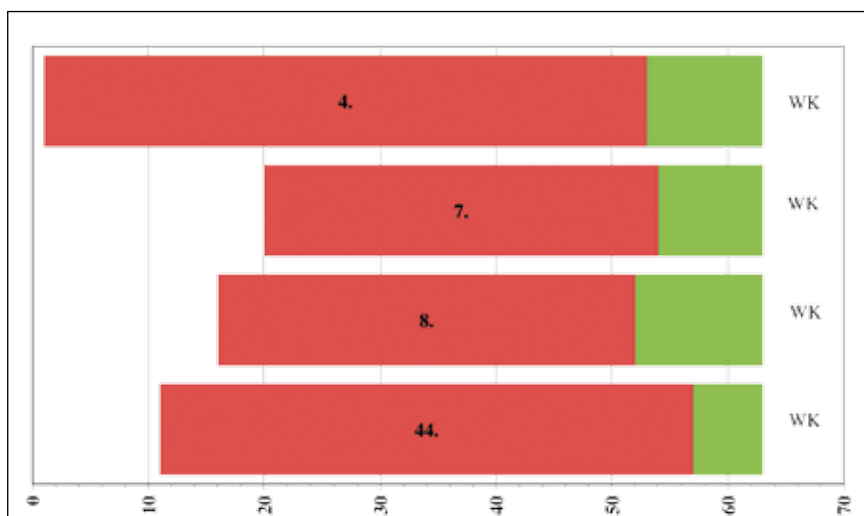
■ **4. ábra:** A hajó feletti fedélszerkezet cserélt tölgy elemeiből vett faminták egymáshoz viszonyított időrendje (rózsaszín: geszt, zöld: szijács, WK: a minta tartalmazza a záróévgyűrűt)

■ **Figure 4.** The compared chronology of the wood samples from the replaced oak elements of the roof structure above the nave (pink: heartwood, green: sapwood, W: the samples contain the terminal ring)

Based on the dendrochronological analysis results as well as the previously detailed observations on the site we can ascertain that the original wooden elements of defensive level and roof structure above the nave were made of oak cut out at the same time. Two samples of the roof structure as well as one sample from the defensive level are from trees cut out in the winter of 1499–1500 and one sample from the defensive level and one from the roof structure are from a tree cut out in the summer of 1500. The other three datable samples are also likely to be from trees cut out in the same period. Consequently, we can state about the material of the wooden structure above the nave that it is unitary, the defensive level and the roof structure having been built at the same time either during the summer of 1500 or immediately after 1500. The structure was repaired sometime at the end of the 19th century or in the 20th century when the defensive level upper plates as well as the southern side of the tie-beam in the 9th truss were replaced by using oak beams. Typically they did not remove the entire bark of the trees during the repair works.

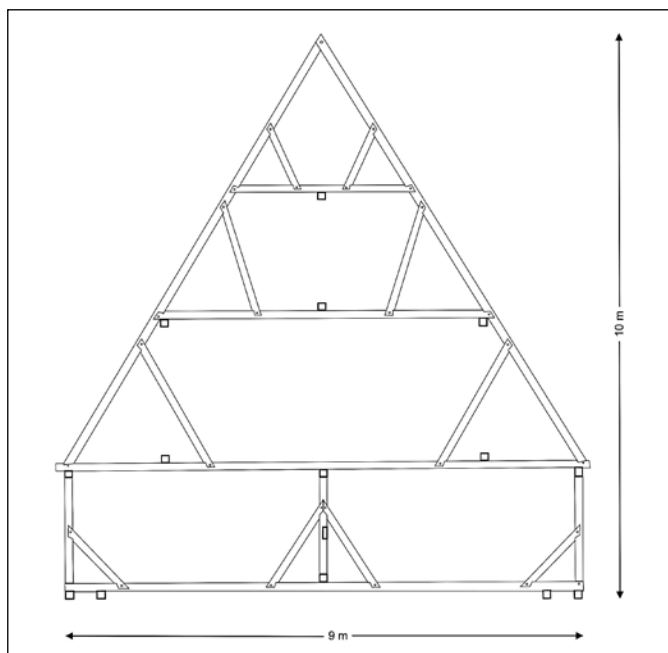
■ **5. ábra:** A hajó feletti eredeti fedélszerkezet elméleti rekonstrukciója: védelmi szinten főállás, fedélszékben mellékállás (keletről az 1. állás)

■ **Figure 5.** The theoretical reconstruction of the original roof structure above the nave: main truss on the defensive level, secondary truss in the roof structure (1st truss from the east)

■ Based on the observations on the site and in view of the dendrochronological analysis results, we consider that it is possible to theoretically reconstruct the original oak roof structure above the nave. Several original elements are missing from the current structure in this case too, which were removed with the occasion of the reinforcement with softwood elements. The lapped joint housings, the location of the mortices and their direction hint to the currently missing wooden element. The defensive level lies on 11 transverse beams. The transverse beams are notched on two wall-plates each. There are posts on the end of the transverse beams, which were fastened to the transverse beam by bottom angle braces and by a knee-brace longitudinally – either on the lower or the upper part, to the east or west – to the outer wall-plate on the lower part and to the upper plate placed on the posts on the upper part. There is one post in every second truss of the defensive level running between the pair of plates starting from the 1st truss (in the 1st, 3rd, 5th, 7th, 9th and 11th trusses). The middle posts were connected to the transverse beams by two knee-braces in the lower part and longitudinally they were fastened to the pairs of plates by alternately positioned passing braces crossing the posts at the middle. Longitudinally, we can implicitly find only knee-braces instead of passing braces in the first as well as in the last truss.

■ A helyszíni megfigyelések alapján és a dendrokronológiai elemzés eredményeinek ismeretében a hajó feletti eredeti tölgy fedélszerkezet elméleti rekonstrukcióját is lehetségesnek tartjuk. Ez esetben is számos eredeti elem hiányzik a mai szerkezetből, amelyeket feltételezhetően a fenyő anyagú megerősítéssel egy időben távolítottak el. A ma már nem létező faelemekre a lapolási fészkek, valamint csaplyukak helye és iránya alapján lehetett következtetni. A védelmi szint 11 keresztgerendán nyugszik. A keresztgerendák két-két sárgerendán, beeresztve fekszenek. A keresztgerendák végeire egy-egy oszlopot állítottak, amelyeket alsó szögletkötővel erősítettek a keresztgerendához, valamint hosszirányban – hol alul, hol

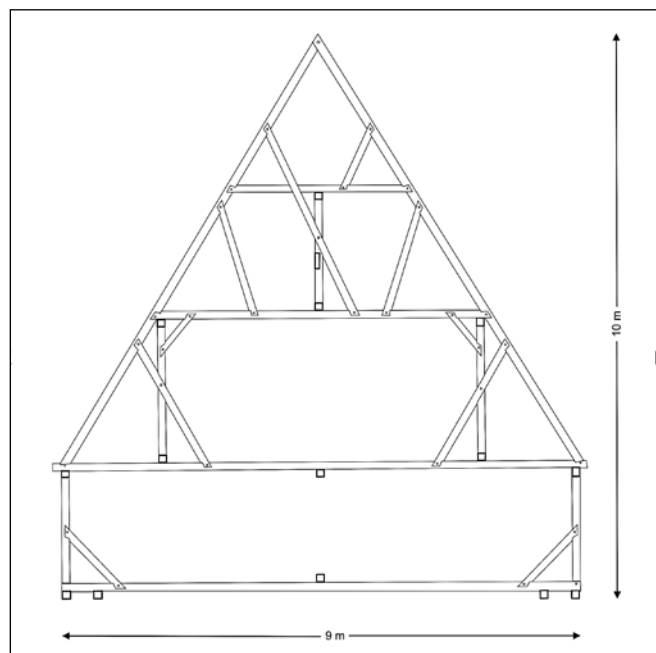
■ **6. ábra:** A hajó feletti eredeti fedélszerkezet elméleti rekonstrukciója: védelmi szinten mellékállás, fedélszékben főállás

■ **Figure 6.** The theoretical reconstruction of the original roof structure above the nave: secondary truss on the defensive level, main truss in the roof structure

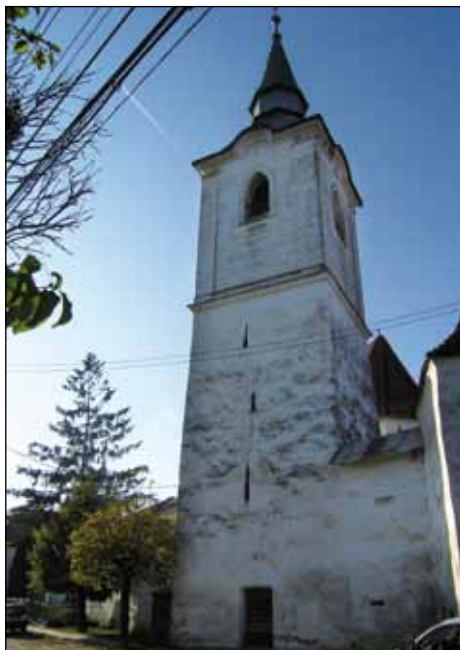
■ **19. kép:** A székelyderzsi unitárius templom tornya (2012)

■ **Photo 19.** The tower of the Unitarian Church in Dârjiu (2012)

(Photo 19).¹³ Based on its orientation and loopholes, the tower was originally connected to the arched grave-yard walls formerly standing on the place where the defensive walls stand today, identified by András SÓFALVI during the archaeological excavations.¹⁴

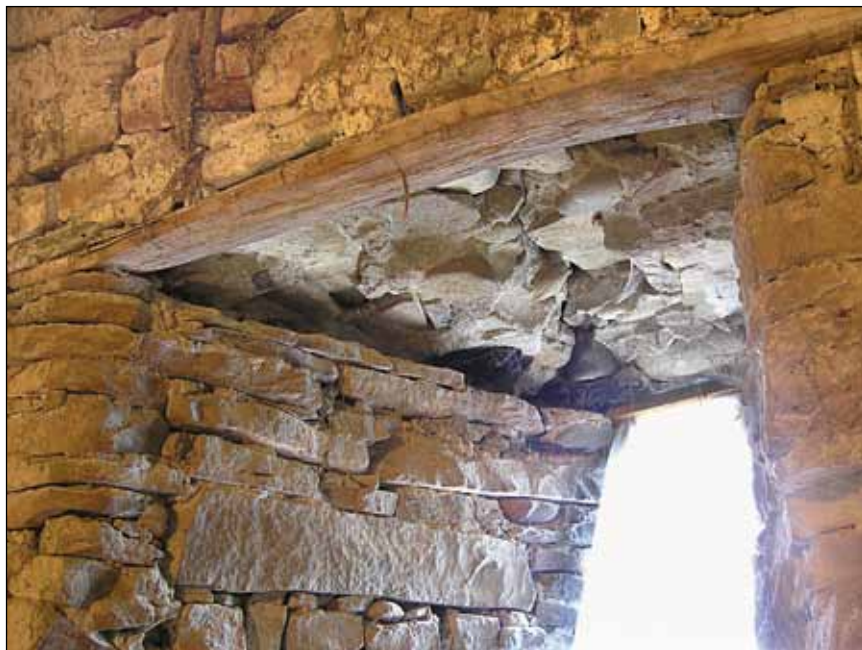
■ **20. kép:** A torony 2. emeletén a déli lőrés (2008)

■ **Photo 20.** Southern loophole on the 2nd storey of the tower (2008)

During the dendrochronological sampling process we looked for wooden elements in the tower that would help us determine the tower construction and reconstruction period. On the 2nd and 3rd storey we still found burnt wood remains in the wall-plates above the loopholes in 2008, which were most certainly the remains of the original relieving boards dating back to the age of construction (Photo 20). We managed to saw samples from three of them (samples 28-30).¹⁵ We also took a core-sample from one of the joists on the first storey (sample 25) as well as from three of the beams above the ground floor doorways (samples 24, 26 and 27).

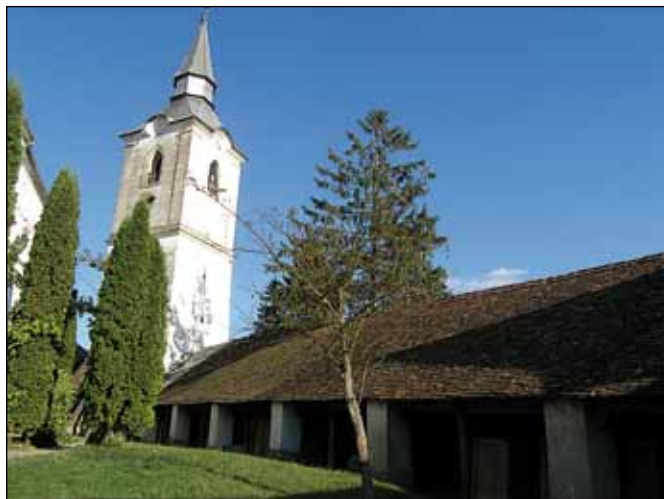
■ **22. kép:** A templomot körülvevő védőfal déli szakasza (2008)

■ **Photo 22.** The southern section of the curtain wall surrounding the church (2008)

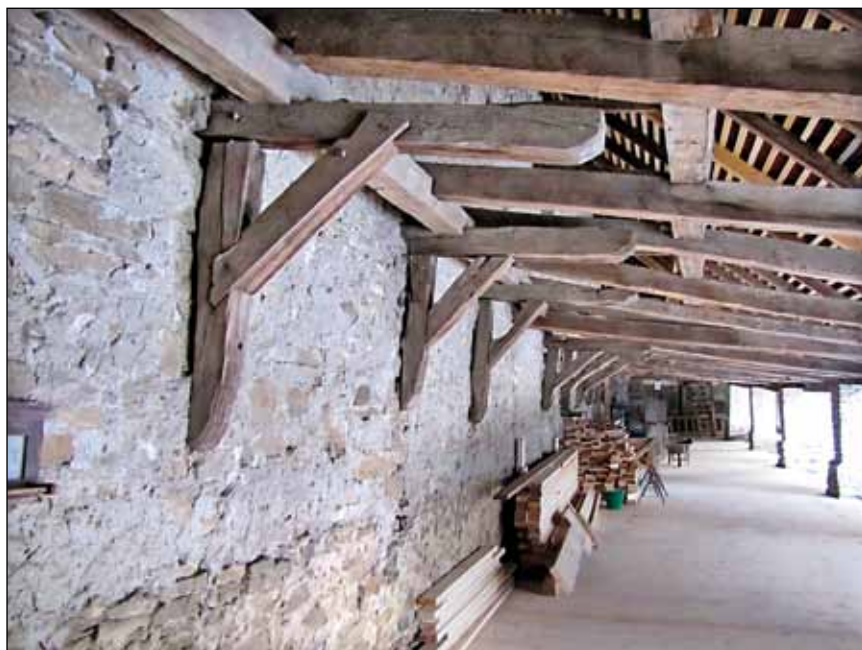
■ 23. kép: A templomot körülvevő védőfal keleti szakasza (2013)

■ Photo 23. The eastern section of the curtain wall surrounding the church (2013)

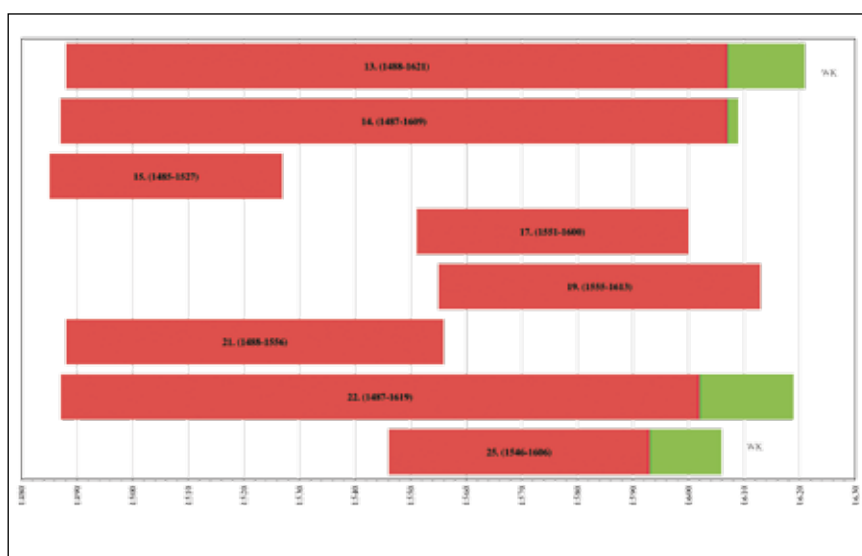
■ 7. ábra: A védőfalakban, bástyákban és toronyban vett egykorú faminták egymáshoz viszonyított időrendje (rózsaszín: geszt, zöld: szijács, WK: a minta tartalmazza a záróévggyűrűt)

■ Figure 7. The compared chronology of the contemporary wood samples taken from the curtain walls, bastions and tower (pink: heartwood, green: sapwood, W: the sample contains the terminal ring)

The growth ring data series of the 25th sample taken from the first storey joist of the tower ranged with the 7 of the wood samples taken from the defensive walls and bastions. The building curve ranging over 137 years of the eight contemporary samples can be dated back to 1485-1621 according to the oak chronology of Maramureș and Ciuc (comparison value: $t=6.53$, $Gw=66.5/99.9\%$ and $t=6.93$, $Gw=70.0/99.9\%$). Accordingly, the joist was made out of a tree cut in the summer of 1606 (Figure 7).

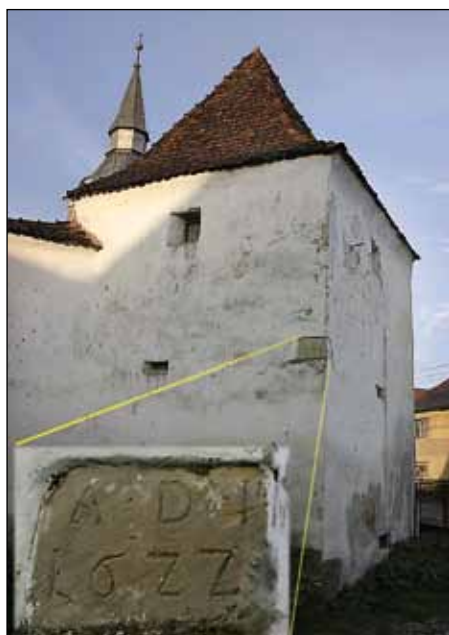
■ **24. kép:** A délnyugati bástya külső nézete és építési felirata (1622)

■ **Photo 24.** View of the south-western bastion and construction inscription (1622)

Accordingly the wooden elements may be dated as follows: wood samples 13 and 14 from the lintel above the two loopholes of the southern defensive wall were made of oak trees cut out in the winter of 1621-1622 and around 1620-1624. Given the comparative values of the two samples ($t=10.35$, $Gw=73.1/99.9\%$) as well as the boundary line between the sapwood and heartwood of the two samples, the beams were most certainly carved out of the same tree (Figure 7). Wood sample 15 also taken from the 1st floor beam of the machicolation west from the tower on the southern part of the defensive wall is made of a tree cut out around 1540 or after. The two wood samples taken from one of the joists of the south-western bas-

tion and one of the lintels of the first storey doorway (21 and 22) were made of trees cut out around 1569 or after and a few years after 1619 respectively. Samples 13, 14 and 22 were presumably all made of trees cut out at the same time, possibly in the winter of 1621-1622. It is absolutely in concordance with the year 1622 carved into the stone that can be read on the outer wall of the south-western bastion, so in accordance with the dendrochronological analysis we can state that the southern part of the curtain wall around the church as well as the south-western bastion were built by using trees cut out in the winter of 1621-1622 or around that year (Photo 24). In the light of that, the dating of the floor beam snag built in the wall of the southern machicolation around 1540 or after (sample 15) can be interpreted in two ways. It is either a secondary utilised wooden element that we cannot observe on site since there is only a snag jutting out of the wall or the wood can be dated back to the time of the construction but there are 80 growth rings missing from the outer part of the wood. During our work, we have basically noticed that the beams were hewn of the largest cross-section of the trees, so the latter presumption would be unusual. The tree cutting time of wood sample 21 from the western ground floor joist of the south-western bastion dated back to around 1569 or after is also questionable. Since we did not notice any signs of by-use on the beam, we rather tend to presume that about 50 growth rings were cut down from the outer part of the tree during wood processing. Anyhow, based on the dendrochronological observations we can presume about all the five analysed elements from the southern defensive wall and the south-western bastion (samples 13-15, 21 and 22) that they were cut from the very same forest. The first measured growth ring next to the pith of the five samples can be dated back to 1485, 1487 and 1488 (Figure 7). The growth rings of sample 15 can be measured from the pith while the first growth ring measured from the pith of the other four samples is divided from the pith by merely 2-3 growth rings, which can be well seen on the samples. Thus, we can infer that the five trees come from the same forest and what is more from a forest planted in 1485 or naturally sprung after clear-cutting.

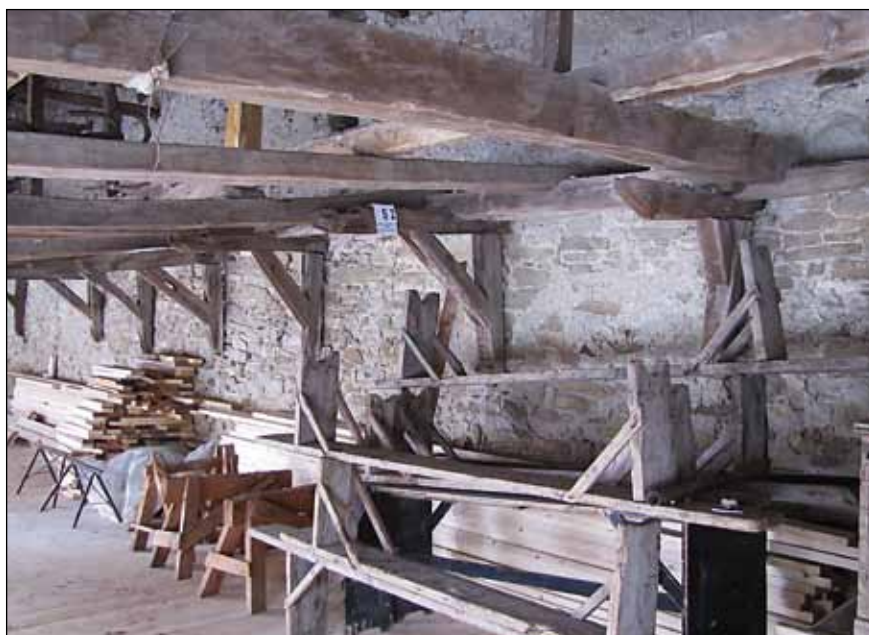
■ **25. kép:** A védőfal keleti szakasza (52. minta, 2013)

■ **Photo 25.** Eastern section of the curtain wall (sample 52, 2013)

During the current rehabilitation works we were able to reach the eastern section of the defensive wall and thus we got the possibility to analyse the floor beams supported by wooden cantilevers of the original machicolation during the samplings carried out this year. We took one sample from the intact 7th, 5th and 11th floor beams from the south: samples 52–54 (Photo 25). During the dendrochronological comparison, the three samples proved to be contemporary, being able to date them according to the Odorhei chronology. The samples were made of oak trees cut out a few years after 1640, around 1642–1646 and between 1644 and 1648. The dating of the floor beam built into the wall of the original machicolation dates back the construction of the eastern section of the defensive wall to the 1640s (Figure 8).

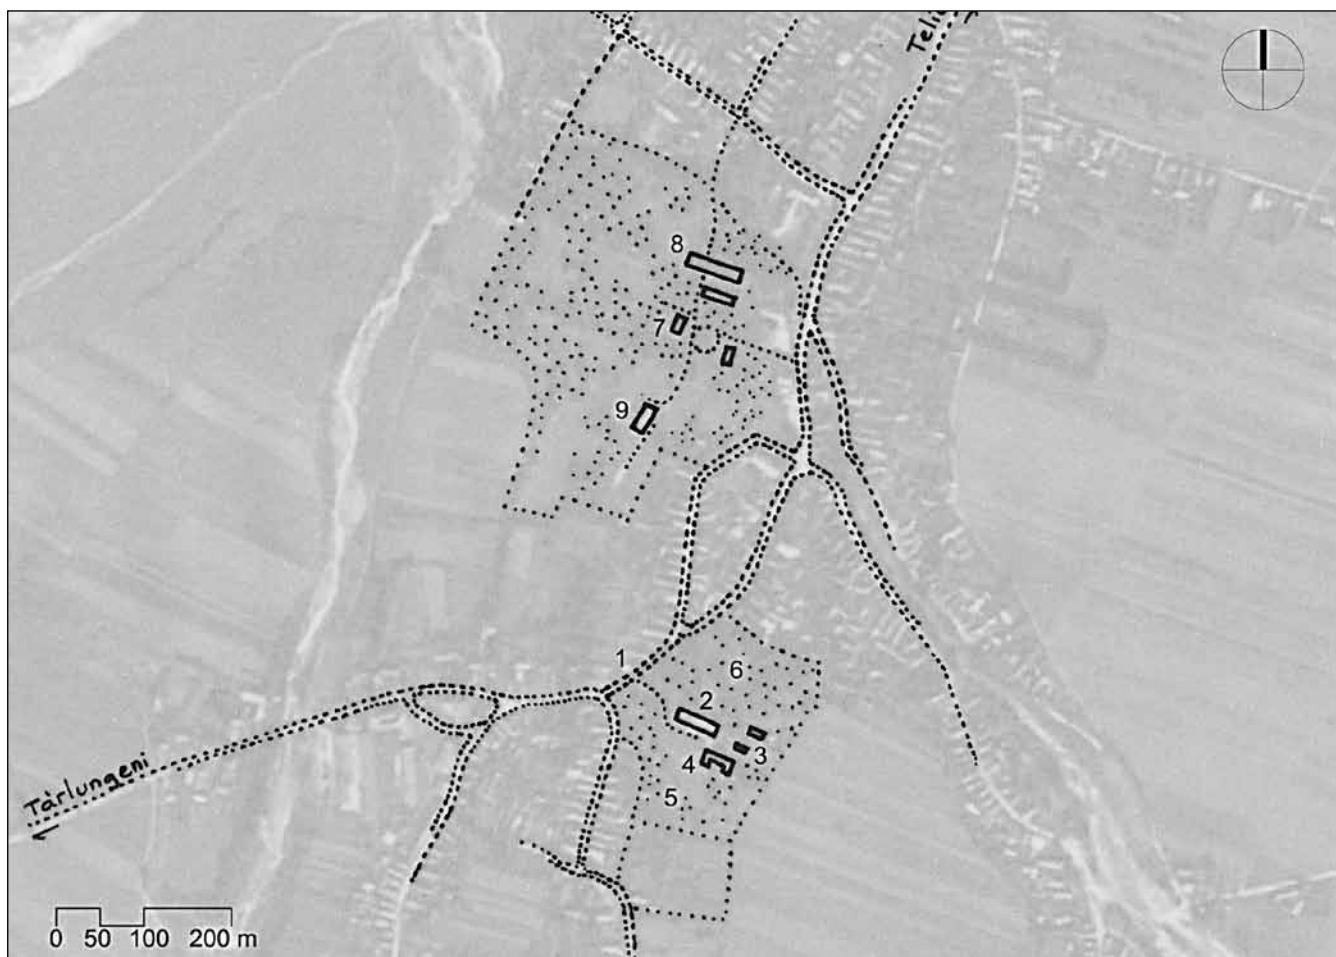
■ **Fig. 3.** Încadrarea ansamblului castelului Béldy Ladislau în localitate și dispunerea elementelor majore ale ansamblului: 1 – acces, 2 – castelul Béldy Ladislau, 3 – capela, 4 – anexe, 5 – peluză, 6 – zona fostului lac, 7 – castelul Béldy Pál, 8 – castelul Mikes, 9 – castelul Nemes (reconstituirea autoarei, suprapusă peste o ortofotografie: GoogleEarth 2012; scala grafică reprezentată este estimativă) © Andreea MILEA.

■ **Figure 3.** The location of the Beldy Ladislau Manor House ensemble within the settlement and the placement of the main elements: 1 – access, 2 – Béldy Ladislau Manor House, 3 – chapel, 4 – annexes, 5 – lawn, 6 – the area of the former lake, 7 – Béldy Pál Manor House, 8 – Mikes Manor House, 9 – Nemes Manor House (reconstruction made by the author, superimposed on an orthophotograph: Google Earth 2012; the represented scale is an estimated one) © Andreea MILEA.
