- Dendrochronological Analyses and Architectural History Observations on the Unitarian Church Ensemble in Dârjiu

- Analiza dendrocronologică și observații de istoria arhitecturii la ansamblul bisericii unitariene din Dârjiu

- Dendrokronológiai vizsgálatok és építéstörténeti megfigyelések a székelyderzsi unitárius templom épületegyüttesében

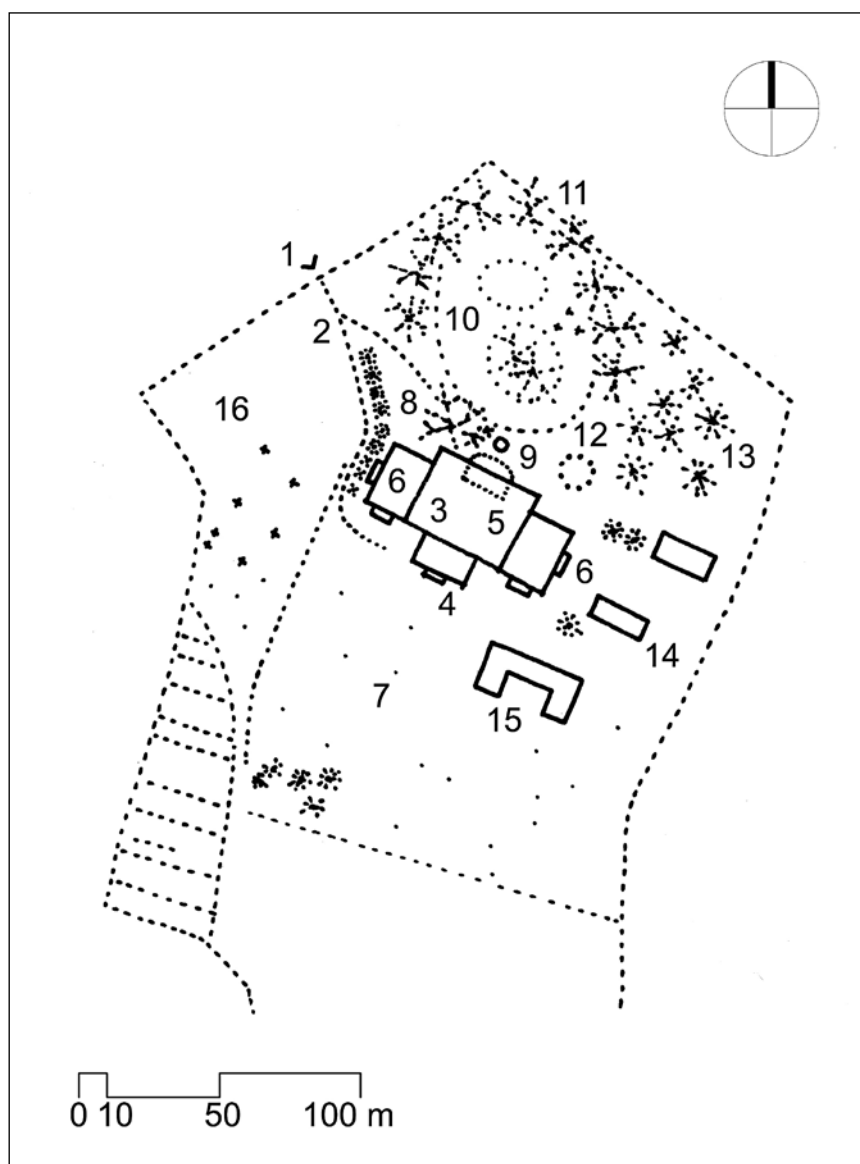
■ **Fig. 4.** Plan de situație: 1 – acces, 2 – aleea de acces, cu traseu sinuos, aliniată cu arbori pe latura dinspre castel, 3 – castel, 4 – intrarea principală în castel, pe fațada sudică a acestuia, precedată de o terasă acoperită, străjuită de coloane, susținând, la nivelul etajului, o terasă descoperită, 5 – loggia suprapusă, pe fațada nordică a castelului, precedată, la nivelul parterului, de o terasă semicirculară, 6 – terase străjuite de coloane pe laturile scurte, estică și vestică, ale castelului, 7 – peluză, 8 – grupuri ornamentale de arbori pe fâșia de teren dintre castel și lac, 9 – micul bazin ornamental de piatră, 10 – amprenta fostului lac artificial cu insule, 11 – aliniament de arbori de-a lungul țărmului fostului lac, 12 – arbori dispuși în rondou, 13 – peluză populată cu arbori răsfirați, 14 – capelă, 15 – anexe, 16 – peluză populată cu arbori răsfirați (reconstituirea autoarei, scala grafică reprezentată este estimativă) © Andreea MILEA.

■ **Figure 4.** Site plan: 1 – access, 2 – access alley, with a sinuous route, aligned with trees on the manor house side, 3 – the manor house, 4 – the main entrance to the manor house, on its southern elevation, preceded by a covered terrace, bordered with columns that support an open terrace at the storey level, 5 – the superimposed loggias of the manor house's northern elevation, preceded by a semi-circular terrace at ground floor level, 6 – terraces bordered by columns on the short, eastern and western sides of the manor house, 7 – lawn, 8 – ornamental groups of trees on the strip of land between the manor house and the lake, 9 – the small, ornamental stone basin, 10 – the imprint of the former artificial lake, with islands, 11 – tree alignment along the shore of the former lake, 12 – trees placed in a rondo, 13 – lawn, populated with scattered trees, 14 – chapel, 15 – annexes, 16 – lawn, populated with scattered trees (author's reconstruction, the represented graphic scale is an estimated one). © Andreea MILEA.

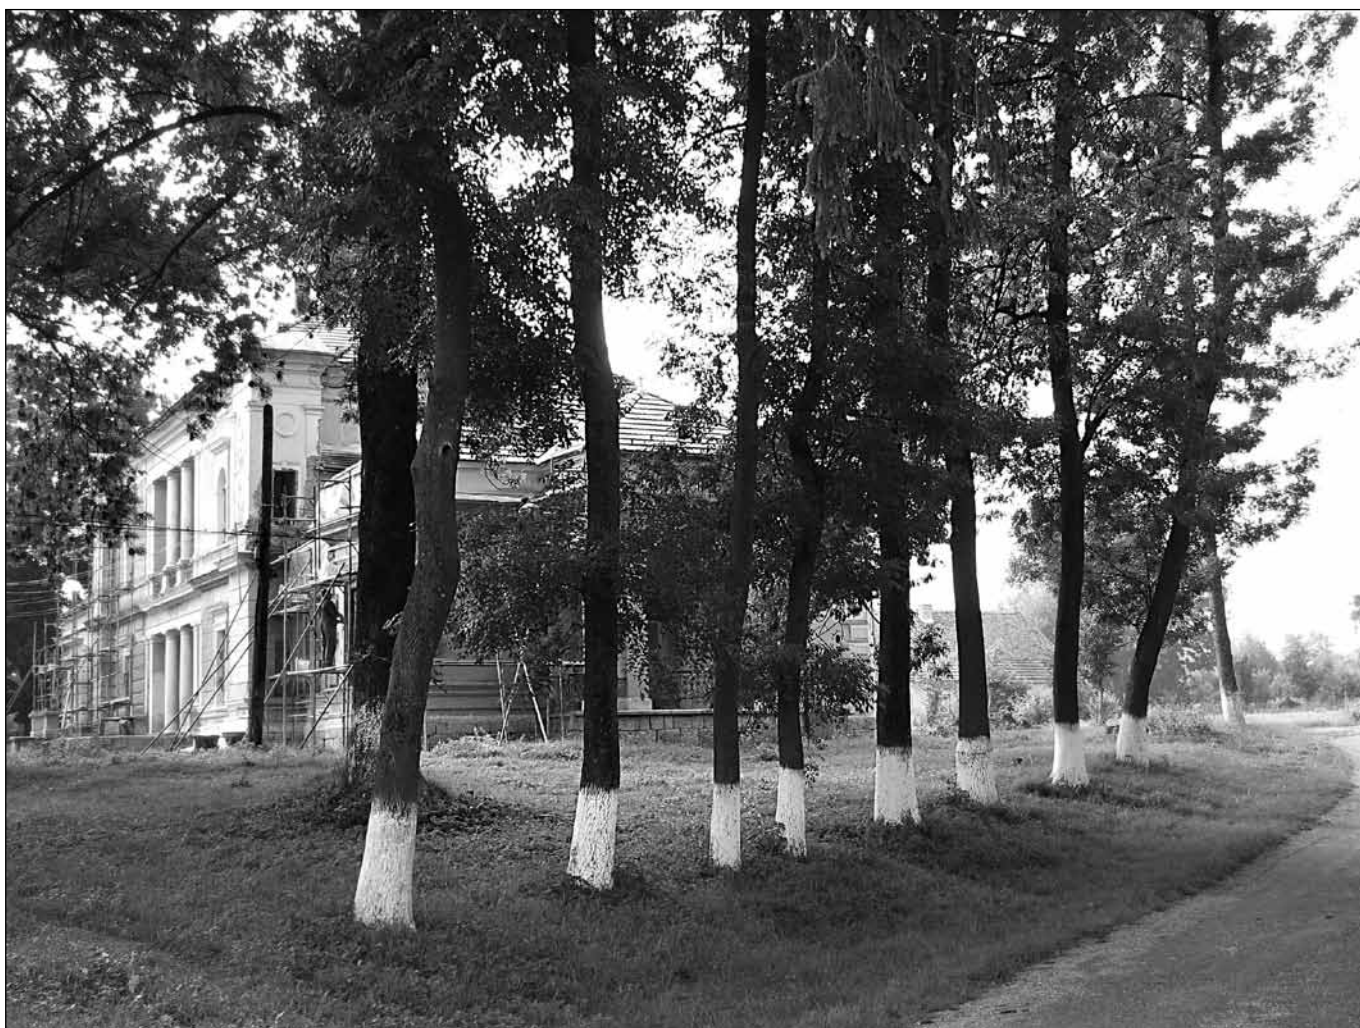
■ **Foto 1.** Aleea de acces, cu traseu sinuos, aliniată cu arbori pe latura dinspre castel, conducând la intrarea de pe fațada sudică, principală, a castelului. (2009) © Andreea MILEA

■ **Photo 1.** Access alley, with a sinuous route, aligned with trees on the side of the manor house, leading to the entrance of the manor house's southern, main elevation. © Andreea MILEA

Three areas with distinct characteristics can be observed in the landscape design (Figure 4). The first area consists of the access sequence, with the winding route of the alley lined with deciduous trees on the side (Photo 1). The second area is the southern lawn, relatively free at present and framed by the background vegetation (Photo 6); it is the only area of the park

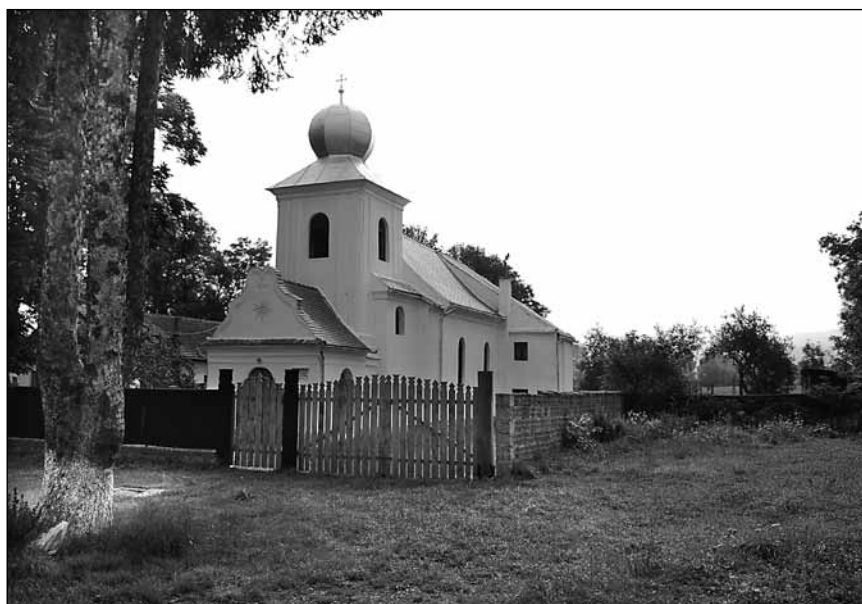
■ Foto 2. Capela din apropierea castelului. (2009) © Andreea MILEA

■ Photo 2. The chapel near the manor house. (2009) © Andreea MILEA

elevation, traces of the park's major design elements can be found: the sizeable imprint of a currently dried up (or drained) lake and studied placements of trees and shrubs. Near the manor house, to the east, is the chapel (Photo 2) and to the south-east there is an annex. A freely planted lawn unfolds in front of the manor house's south-eastern elevation.

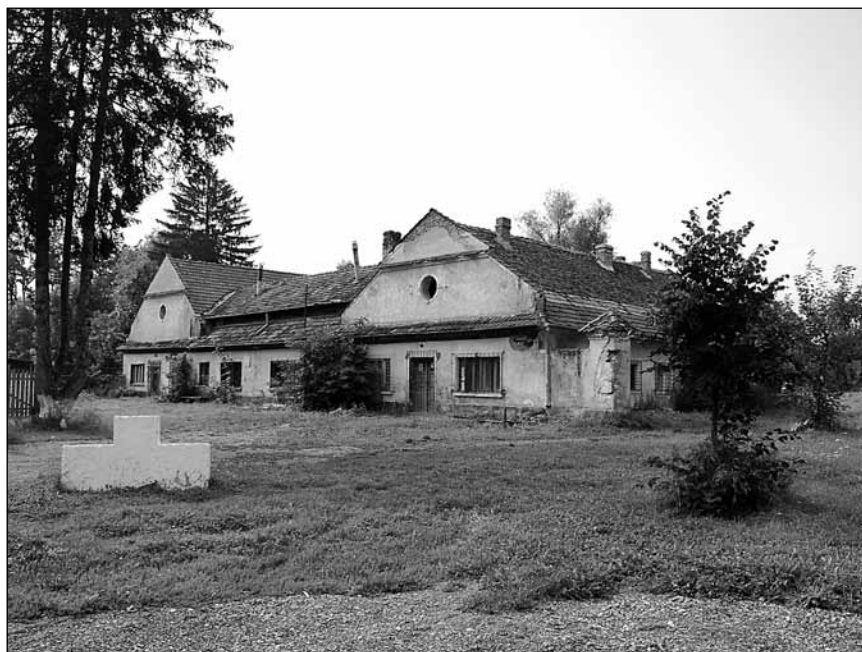
■ Foto 3. Construcții anexe în apropierea castelului. (2009) © Andreea MILEA

■ Photo 3. Annex buildings near the manor house. (2009) © Andreea MILEA

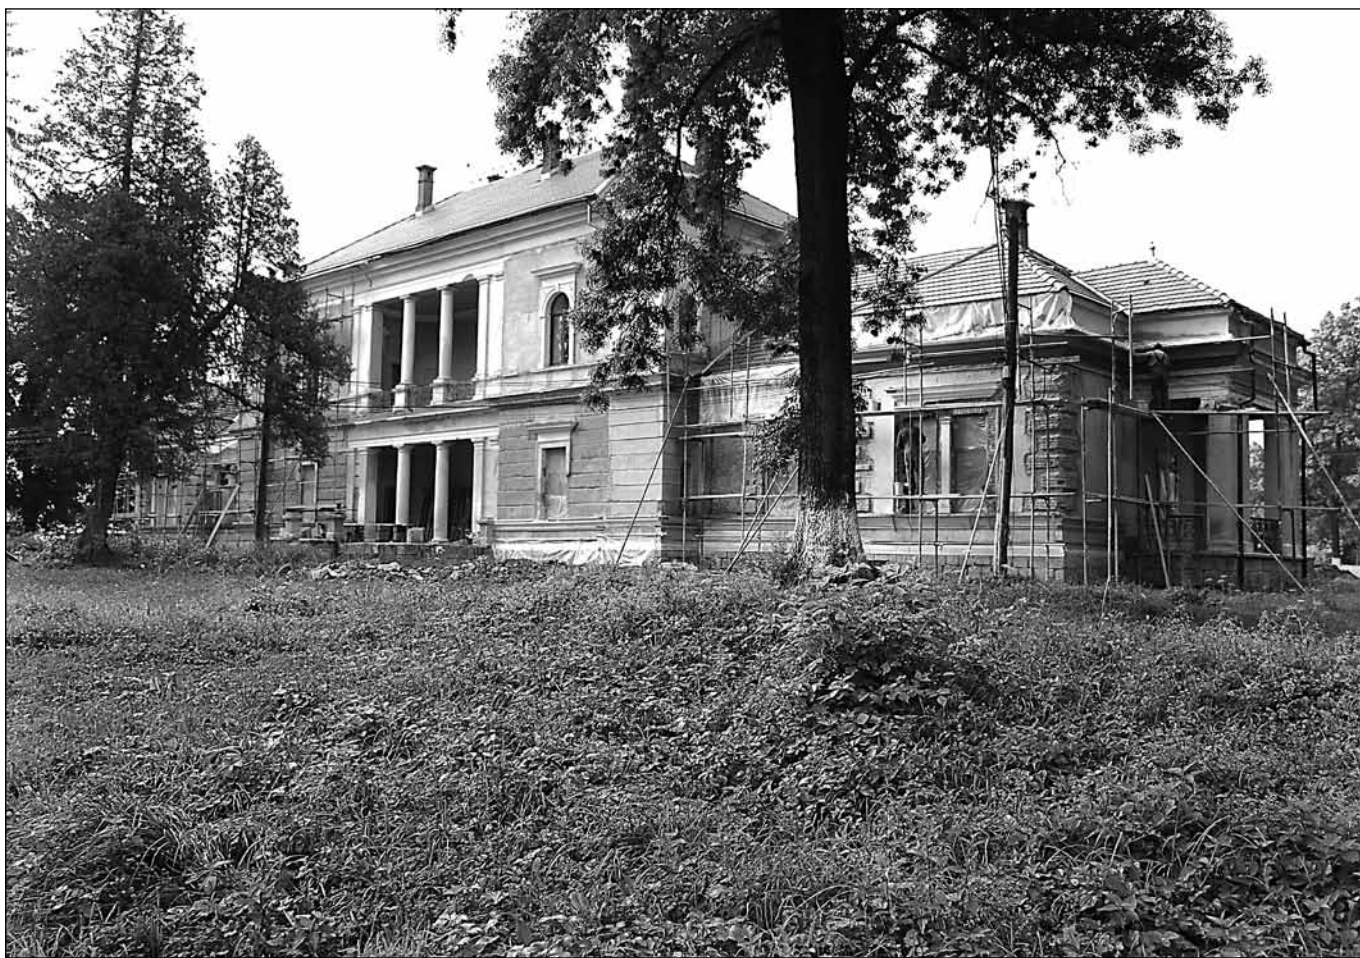
■ **Foto 4.** Fațada nordică a castelului, orientată spre fostul lac. (2009) © Andreea MILEA

■ **Photo 4.** The manor house's northern elevation, opening towards the former lake. (2009) © Andreea MILEA

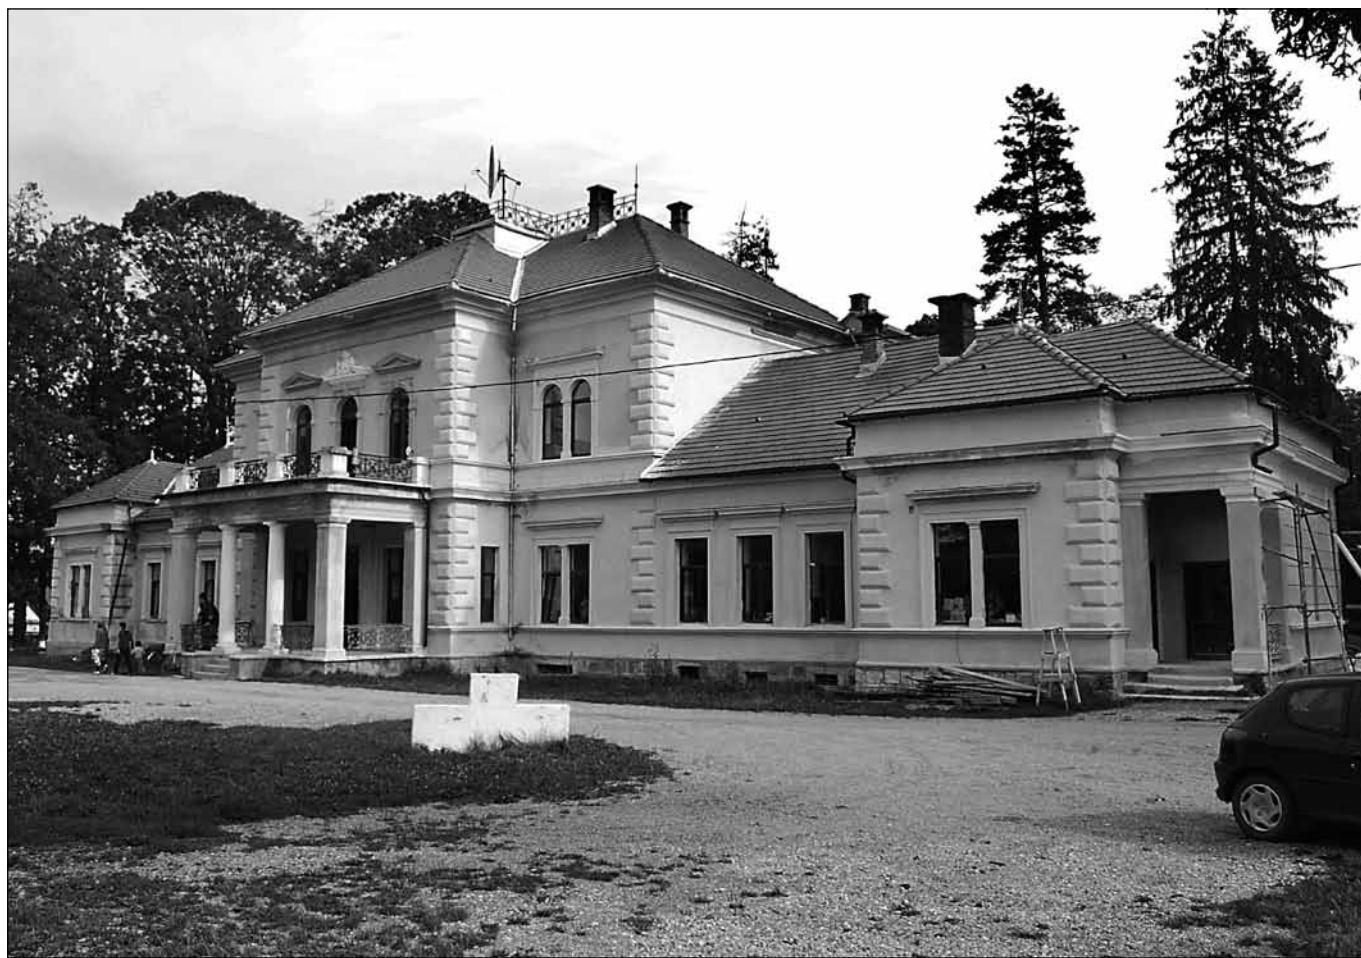
■ **Foto 5.** Fațada sudică a castelului, acomodând intrarea. (2009) © Andreea MILEA

■ **Photo 5.** The manor house's southern elevation, housing the entrance. (2009) © Andreea MILEA

The central projection of the southern elevation (Photo 5) indicates the main entrance to the manor house. The entrance is preceded by a wide terrace, raised from the terrain level, accessible through several steps placed in the symmetry axis of the building and bordered by columns, which support an open terrace at the level of the storey. Both ground floor and storey terraces have metallic parapets, supported by columns, and stone pedestals. In a photo from the beginning of the 20th century, we can also notice the presence of all these elements (Photo 11). Both terraces open on the southern area of the park: at the beginning of the 20th century, apparently an area populated with tall trees; at present a wide, relatively open lawn.

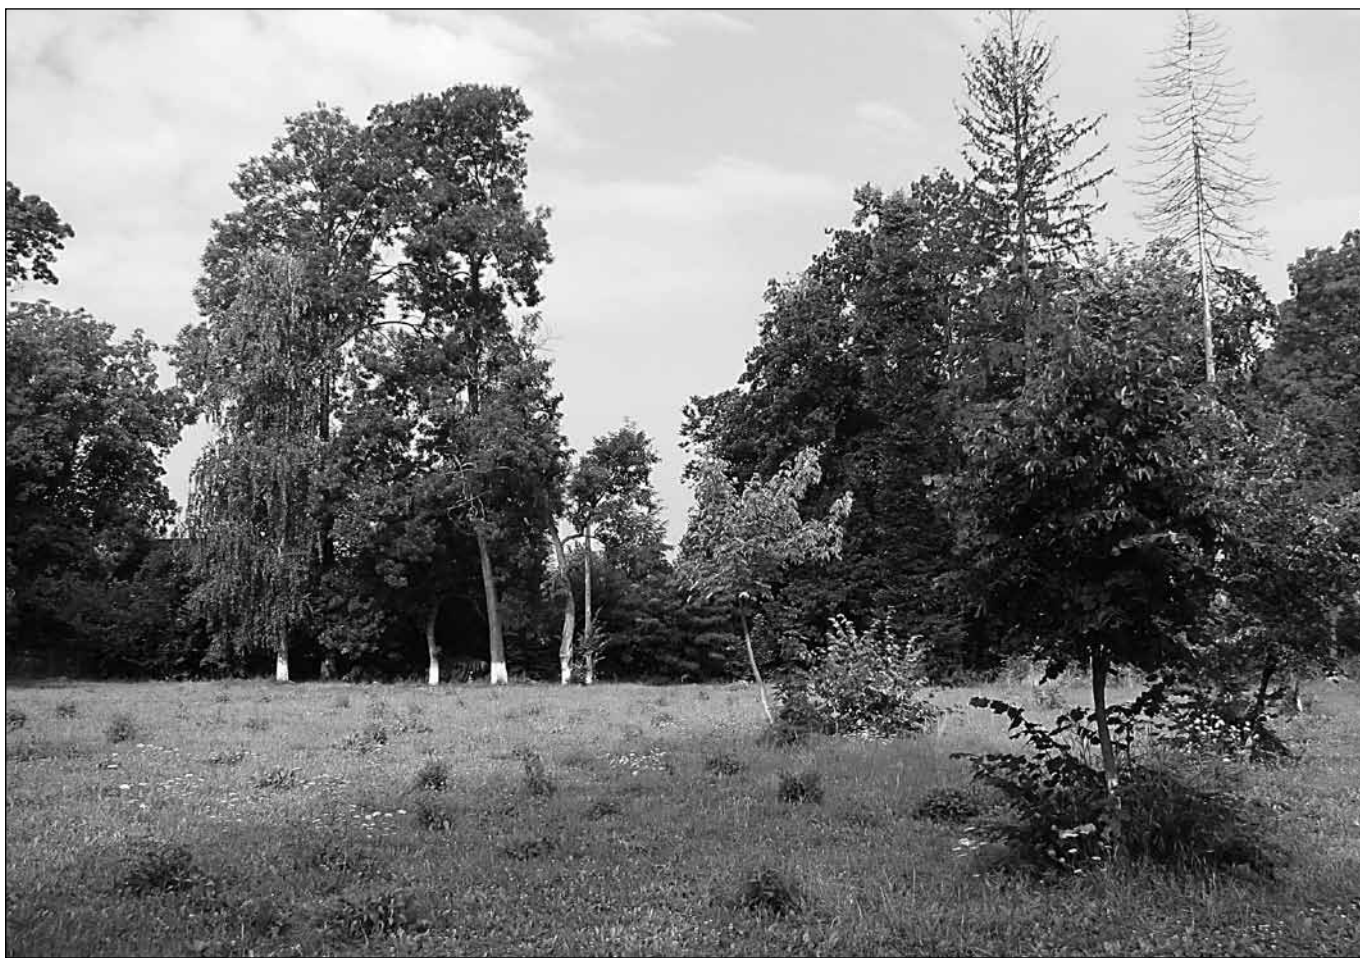
■ **Foto 6.** Peluza spre care se orientează fațada sudică a castelului. (2009) © Andreea MILEA

■ **Photo 6.** The lawn towards which the southern elevation is oriented. (2009) © Andreea MILEA

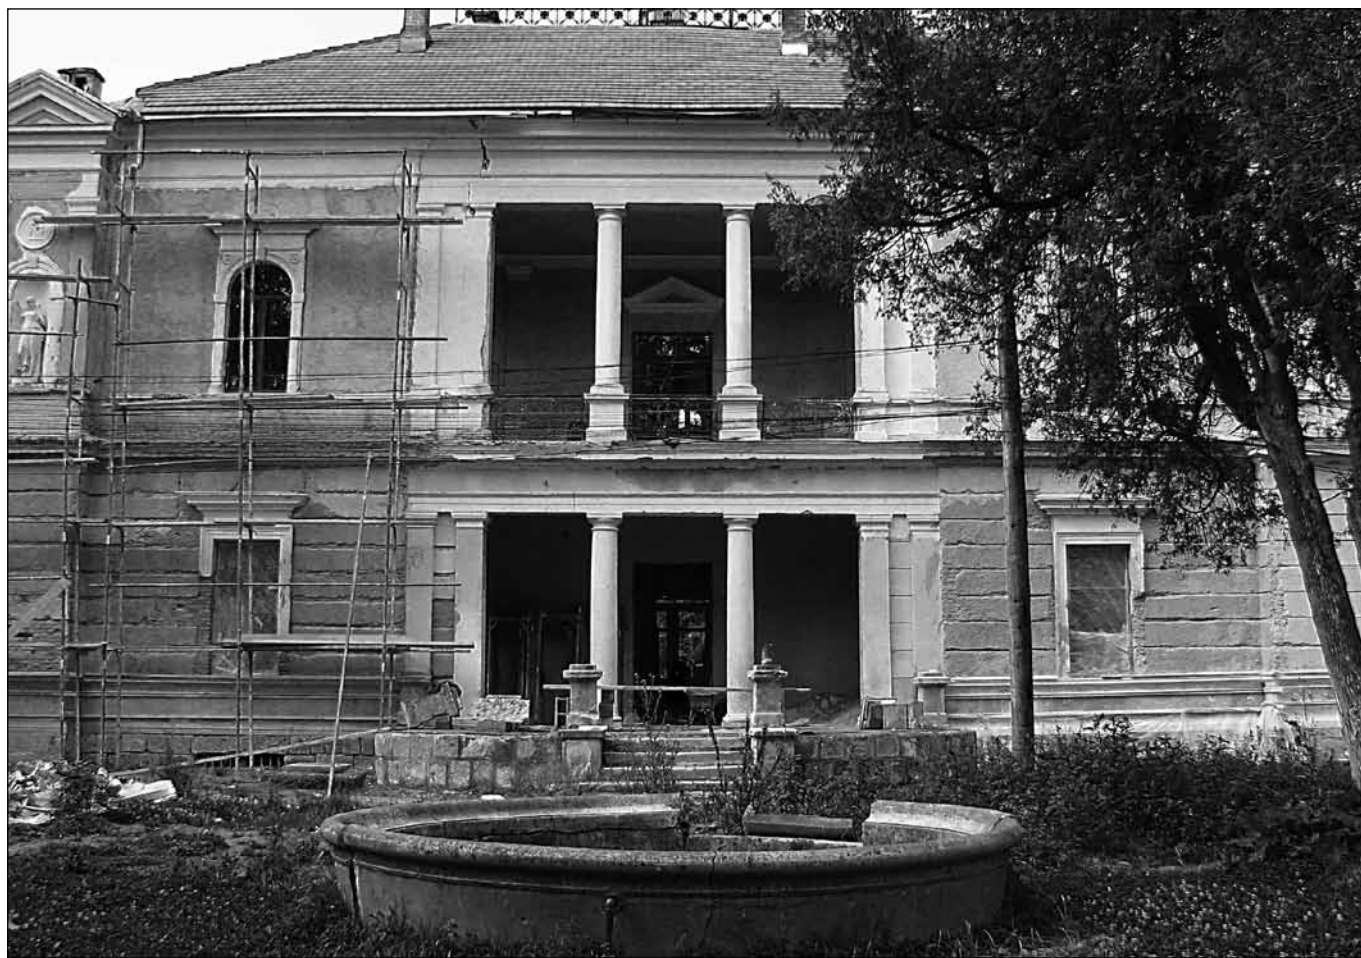
■ **Foto 7.** Rezalitul central al fațadei nordice, cu cele două loggii suprapuse, terasa semicirculară și micul bazin de piatră ornamentală. (2009) © Andreea MILEA
 ■ **Photo 7.** The central projection of the northern elevation, with the two superimposed loggias, the semi-circular terrace and the small ornamental stone basin. (2009) © Andreea MILEA

The central projection of the northern elevation (Photo 7), oriented towards the former lake, has two superposed loggias on its symmetry axis, at ground floor and storey level. The ground floor loggia, bordered by columns, communicates towards the park through a semi-circular terrace, raised from the level of the terrain and accessible through steps placed on the building's symmetry axis. On the terrace, the ends of the steps connecting to the park are marked with two stone pedestals, probably meant to support lighting fixtures. Traces of such pedestals placed on the edge of the terrace suggest the possible former existence of a parapet. Columns, supported by stone pedestals, connected through metallic parapets, also border the storey loggia. Both loggias would have benefited from wide views opening on the lake.¹¹

We do not have data on the presence of ornamental constructions in the park. The only preserved ornamental object is the small stone basin, placed on the axis of the northern elevation, close to the manor house.

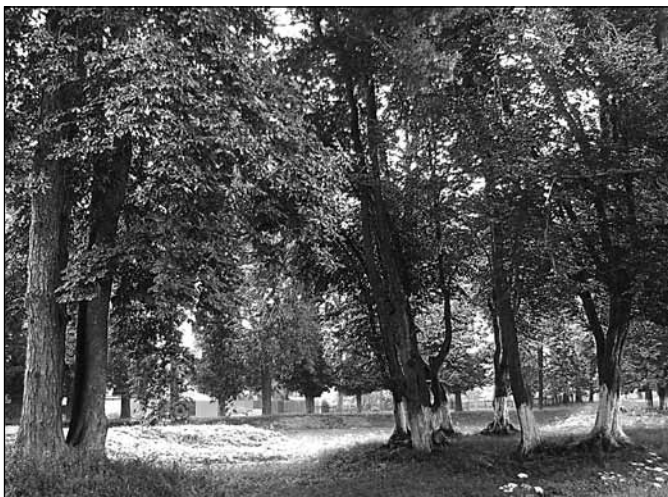
■ **Foto 8.** Amprenta fostului lac cu insule și aliniamentul de arbori foioși de pe țărm (în planul îndepărtat). (2009) © Andreea MILEA

■ **Photo 8.** The imprint of the former lake with islands and the deciduous tree alignment on the shore (in the background). (2009) © Andreea MILEA

epocă (foto 11). Cea de-a treia zonă și cea mai spectaculoasă se desfășoară în dreptul fațadei nordice a castelului. Mare parte din suprafața acesteia este ocupată de amprenta de formă ovoidală a fostului lac,¹³ dispunând aparent de formațiuni de tip insulă, dintre care una susține un pâlț de arbori (foto 8). Spațiul dintre fațada nordică a castelului și lac este populat cu grupuri ornamentale de foioase și conifere (foto 10). Întregul țărm al lacului, cu excepția laturii din dreptul castelului, este aliniată în ritm continuu cu arbori foioși. Înspre est se remarcă plantații răsfirate de arbori foioși, cu un grup dispus sub formă de rondou (foto 9). În axul de simetrie al clădirii castelului, între terasa semicirculară și lac, este amplasat un mic bazin ornamental din piatră (foto 7).

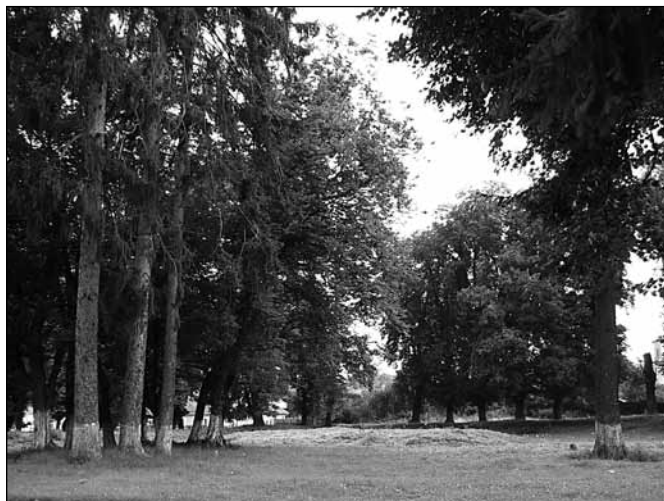
■ **Foto 9.** Peluza estică, învecinată fostului lac și castelului. O dispunere de arbori în rondou se remarcă printre exemplarele de arbori răsfirate pe peluză. (2009) © Andreea MILEA

■ **Photo 9.** The eastern lawn, next to the former lake and to the manor house. A round layout of trees can be noticed among the tree specimens scattered on the lawn. (2009) © Andreea MILEA

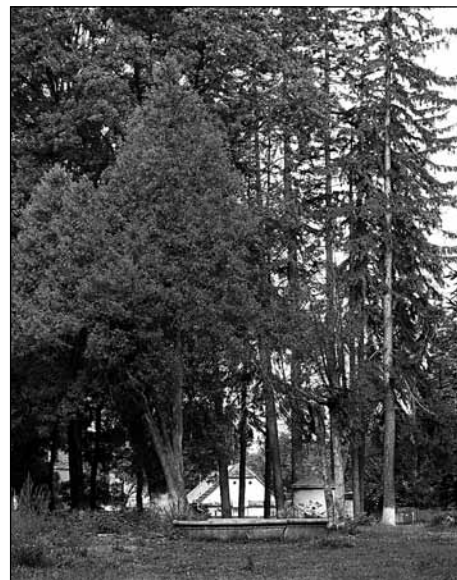
■ **Foto 10.** Micul bazin de piatră ornamental și un grup de conifere pe fundalul cărora se proiectează. (2009) © Andreea MILEA

■ **Photo 10.** The small ornamental stone basin with the background formed by a group of coniferous trees. (2009) © Andreea MILEA

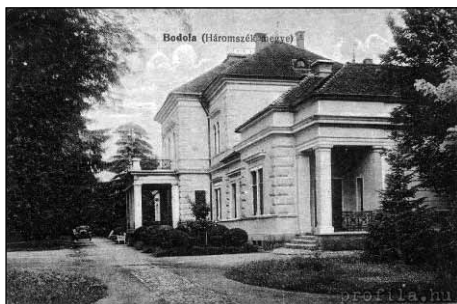
■ **Foto 11.** Vedere asupra laturii sudice a castelului, la începutul secolului al XX-lea. © profila.hu (sursa: <http://www.historicgarden.net>)

■ **Photo 11.** View on the southern side of the manor house, at the beginning of the 20th century © profila.hu (source: <http://www.historicgarden.net>)

that, for the moment, we can compare with a previous arrangement stance, from the beginning of the 20th century, based on a period photo (Photo 11). The third and most spectacular area unfolds in front of the manor house's northern elevation. A large part of its surface is occupied by the ovoid imprint of the former lake¹³, which apparently had island-type formations, one of which supported a grove of trees (Photo 8). The space between the manor house's northern elevation and the lake is populated with ornamental groups of deciduous and coniferous trees (Photo 10). The whole lake shore, except the side next to the manor house, is aligned in a continuous rhythm with deciduous trees. Scattered deciduous tree plantations with a group arranged in the form of rondo stand out towards the east (Photo 9). A small ornamental basin made of stone is placed on the building's symmetry axis, between the semi-circular terrace and the lake.

As for the circulation routes, the only alley that is currently still visible is the one that starts from the village road and leads to the manor house's southern elevation: a gravel alley without a kerb. We can observe in the photo from the beginning of the 20th century that, at that time also, an alley existed along the entire southern elevation, with a width that allowed, if necessary, the passage of two cars side by side, and a neater pavement of gravel with a median strip of river stone. From the

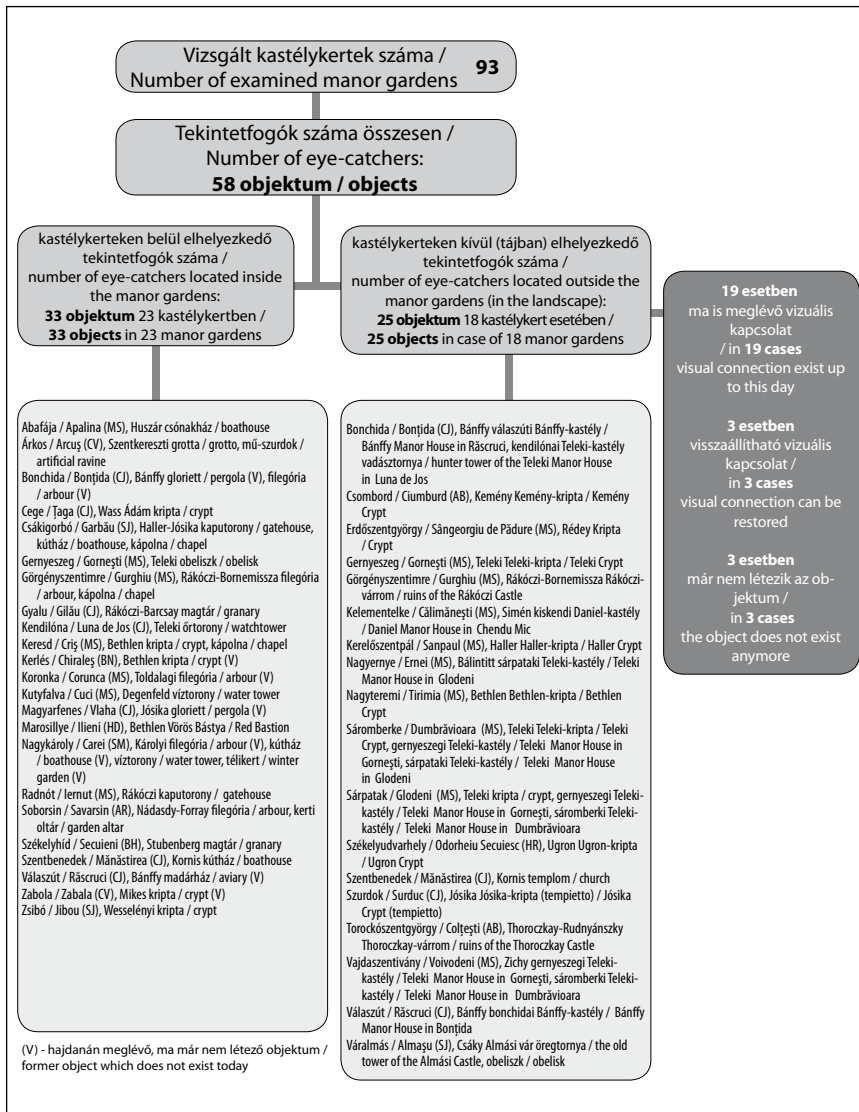
■ **1. ábra:** A beazonosított hangsúlyos látványelemek (eye-catcher) száma, jellege, illetve az érintett helyszínek megnevezése © FEKETE Albert
 ■ **Figure 1.** The number of identified eye-catchers, and the names of the relevant spots © Albert FEKETE

1. The *eye-catchers* – as outstanding landscape elements – determine the structure of garden landscapes. The sentimental, then romantic trends prevailing in the 19th century in many cases expected that outstanding buildings also become important parts of the gardens. Among 93 surveyed locations we identified 58 eye-catchers. Some of these are situated within the manor gardens, while the rest can be found outside the gardens, in the surrounding landscape.

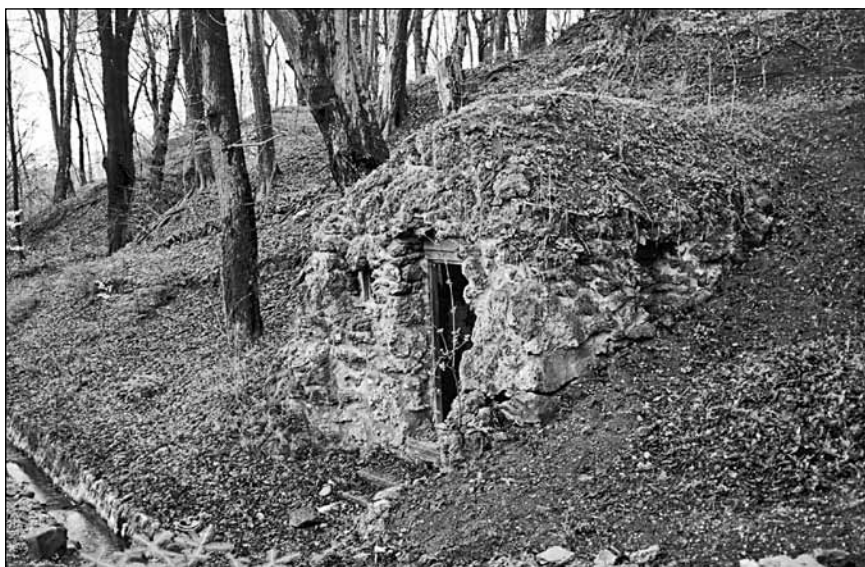
■ **1. kép:** Az árkosai (Kovászna megye) Szentkereszthy-kastélykert Anna-grottája (2008). A terméskőből épült, viszonylag jó állapotban fennmaradt építmény közvetlenül a csatorna mellett található. A kommunizmus évtizedei alatt ajtó és ablakkerettel látták el, s új funkciót (kazánház) helyeztek el benne © FEKETE Albert

■ **Photo 1.** The Anna Grotto of the Szentkereszthy Manor Garden in Arcuș, Covasna County (2008). The rubble-stone building being in a relatively good condition is right next to the canal. During the Communist Era it received door and window frames, and a new function (it was used as boiler room) © Albert FEKETE

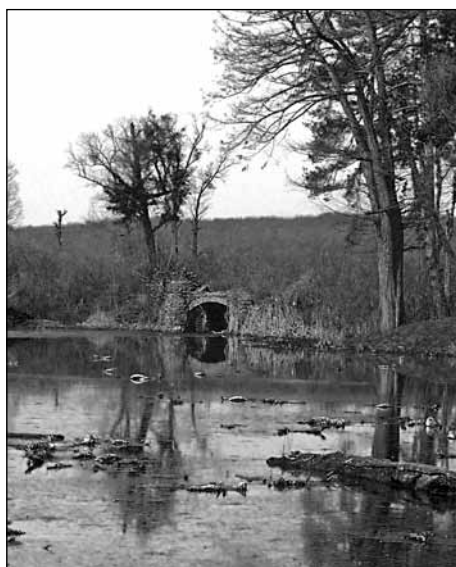
■ **2. kép:** Az abafáji (Maros megye) Huszár-kastélykert romos csónakháza (2006). A romantikus hatású csónakház a kert végében a tó északnyugati partján áll. Anyagát tekintve többnyire terméskőből készült, s közvetlen látványkapcsolatban áll a kastéllyal © FEKETE Albert

■ **Photo 2.** The ruined boathouse of the Huszár Manor Garden in Apalina, Mureș County (2006). The romantic boathouse stands at the bottom of the garden, at the north-western shore. It was built mainly of ashlar, and visually it is directly connected to the manor house © Albert FEKETE

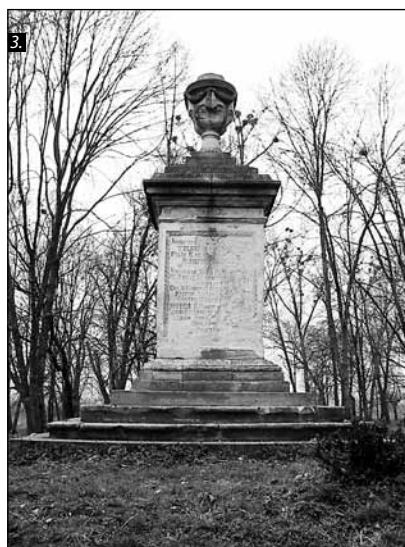
■ **3. kép:** A gerneszezi (Maros megye) Teleki-kastélykert obeliszkje (2004). Az obeliszket TELEKI Zsófia állíttatta férjének, TELEKI Józsefnek halála évében, 1817-ben. Az empire emlékmű – ez a nagyméretű, párkánnal lezárt talapzaton álló, füzérdíszes urna – a park egyik olyan fennmaradt plasztikai eleme, amely eredendően a gerneszezi kert számára készült.

■ **Photo 3.** The obelisk of the Teleki Manor Garden in Gornești, Mureș County (2004). The obelisk was erected by Zsófia TELEKI to the memory of his husband, József TELEKI in 1817, the year of his death. This empire monument (a large urn with garland motifs standing on a corniced pedestal) is one of the remained artistic elements of the park, which originally was manufactured for the garden in Gornești © Albert FEKETE

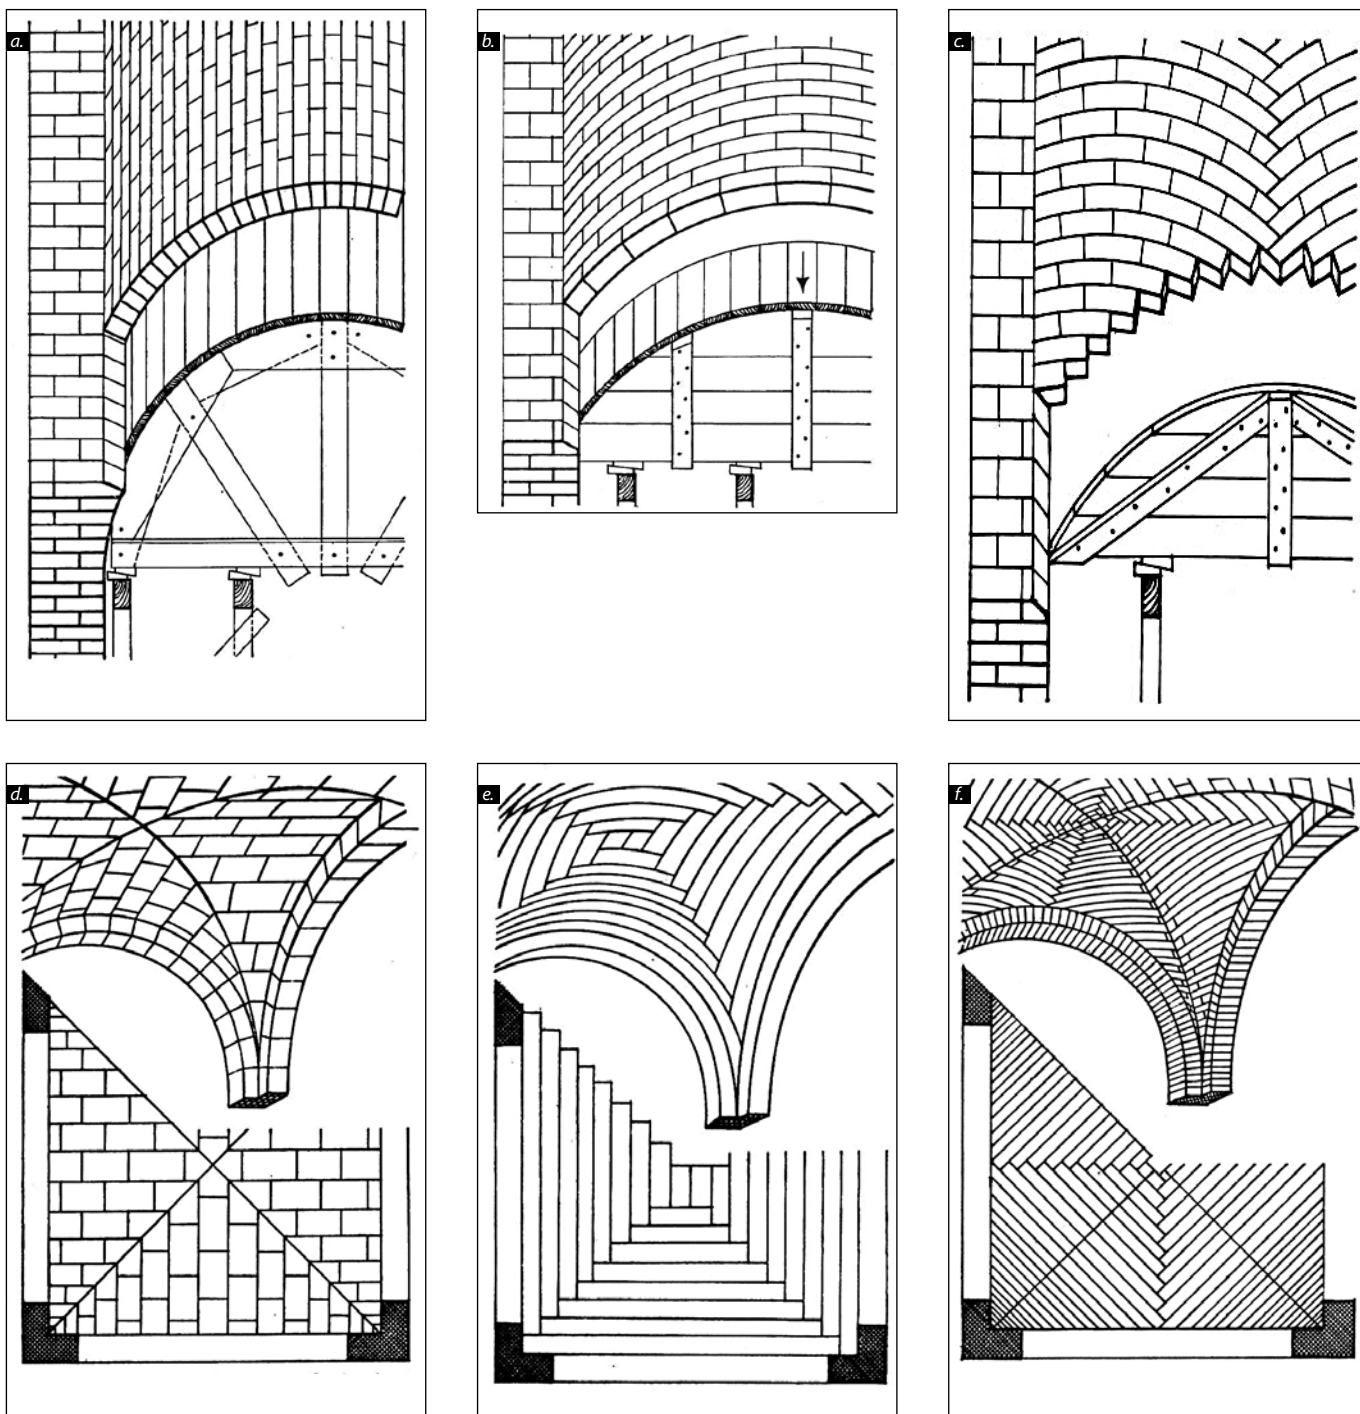
■ **1 a-f. ábra:** A donga, ill. keresztboltozat falazási technikái (kupás, gyűrűs, fecskefarkú)
 ■ **Figure 1 a-f.** The masonry techniques of barrel and cross-vaults (cooper's made, annular, swallow-tailed)

elsősorban a lefedendő épület alaprajzának függvényei. A leggyakrabban előforduló téglaboltozatok [2]: a dongaboltozat, keresztboltozat (1. ábra) és a csehsüveg-boltozat (2. ábra). A boltozatok falazási módja lehet kupás rendszerű, gyűrűs vagy fecskefarkkötésű.

ing to the dimensions of the premises) are characteristic mainly for the Baroque architecture of the 17-18th century, but later, in the 19th century they are frequently used at basements and ground floors. In case of larger spaces spans are determined by columns placed within the interior. Thus the geometrical form and proportions of vaults depend primarily on the plan of the building to be covered. The most frequent brick vaults are [2]: barrel vault, cross-vault (Figure 1) and domical vault (Figure 2). The type of masonry can be fan-shaped, annular or swallow-tailed masonry.

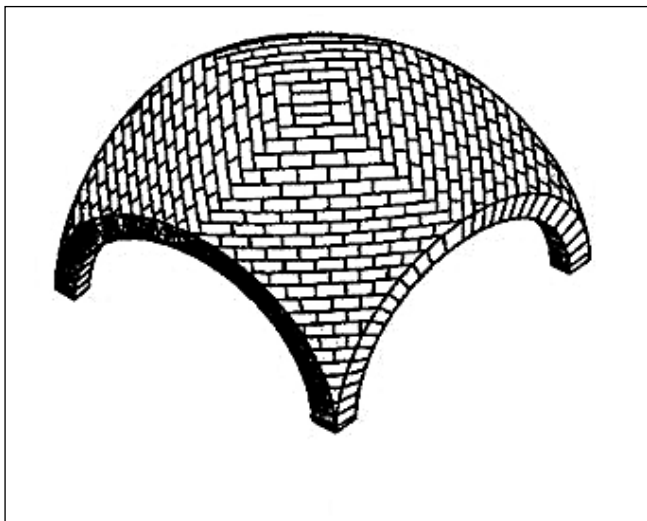
■ **2. ábra:** A csehsüveg-boltozat általában fecskefarkkötésű falazással készül
 ■ **Figure 2.** The domical vault usually applies swallow-tailed masonry

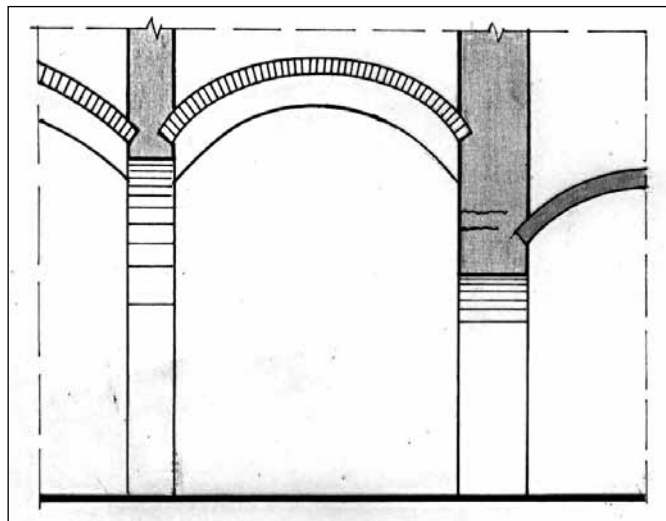
■ **3. ábra:** Kolozsvár egyik főtéri épületénél észlelt károsodás
 ■ **Figure 3.** Decay on a building in the main square of Cluj

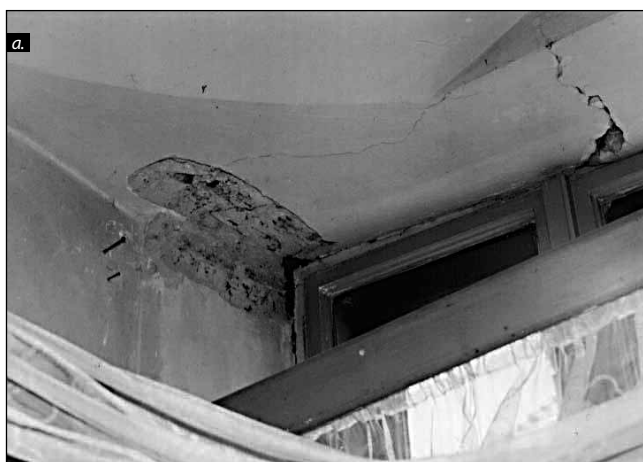
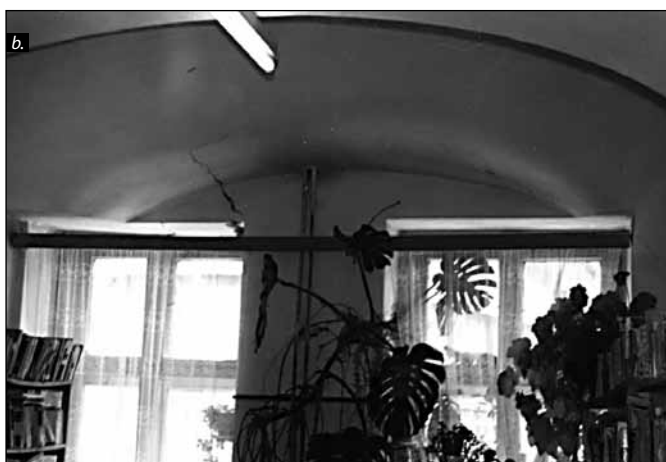
■ **1 a-b. kép:** A szászvárosi iskola homlokzati íveinek és boltozatainak károsodása
 ■ **Photo 1 a-b.** The decays on the elevation's arches and vaults of the school in Orăștie.

a peremívek saroktámaszait, és beiktatva a boltozat viselkedését végleg megzavaró központi faltámaszt, veszélyes repedéseket idézve elő (1. kép).

Let's take another example. The facade of the original Baroque building of a school enlarged at the end of the 19th century with an eclectic wing was conformed to the facade of the new building. As a consequence, the arched openings constituting the rim of the original domical vaults were re-shaped to a square form, simply removing the cornerstones of the arch ribs and introducing a central wall support definitely disturbing the vault's behaviour and inducing dangerous cracks. (Photo 1)

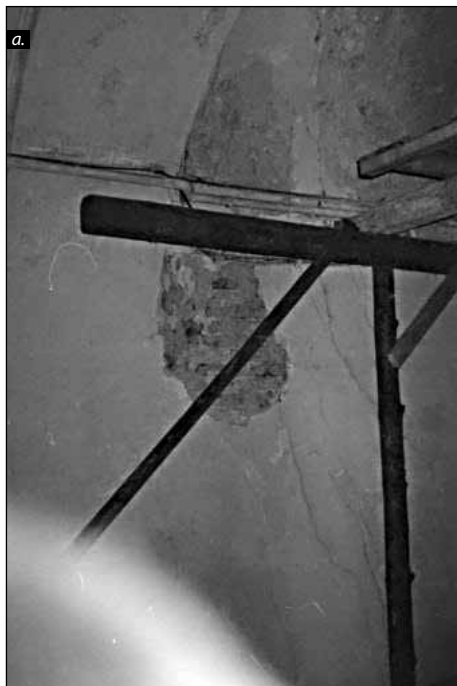
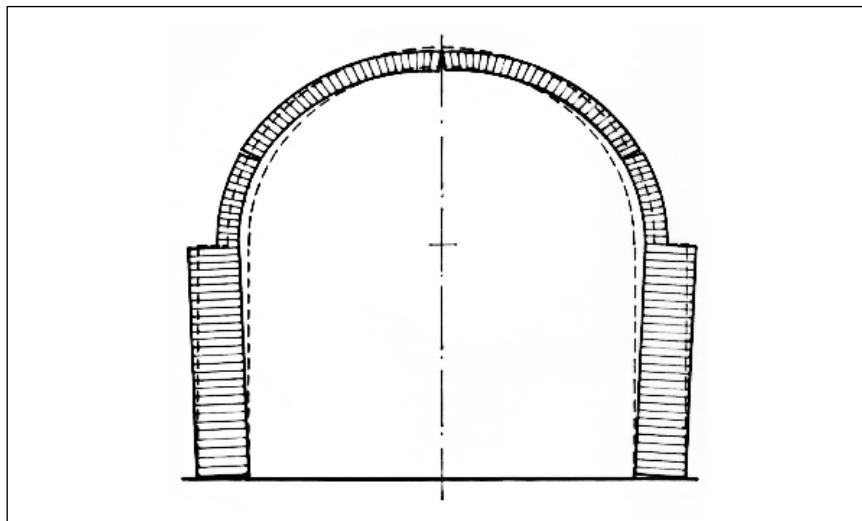
■ **4. ábra:** A téglaboltozat beomlásának mechanizmusa
 ■ **Figure 4.** The collapsing mechanism of a brick vault

This is caused by the abutment pressures coming from the vault, due to the insufficient stiffness of the supporting wall, the unbalanced abutment pressures, and the lack of horizontal connections between the supporting walls. The lateral displacement of the supports and the horizontal buckling of the main walls may cause the falling of the vaults. (Figure 4)

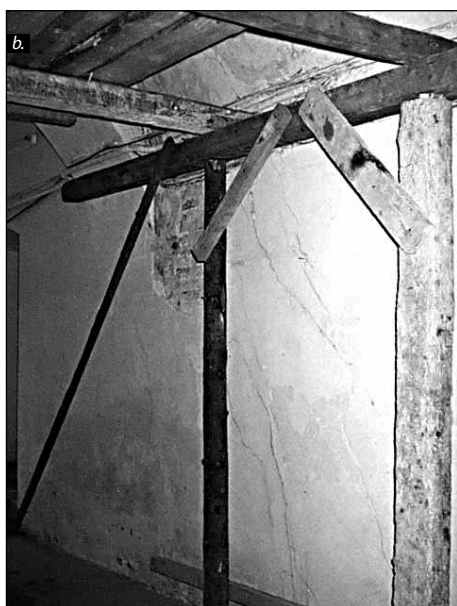
■ **2 a–b. kép:** Az Erdélyi Néprajzi Múzeum feldúcolt bejárati boltozata
 ■ **Photo 2 a–b.** The chocked entrance vault of the Transylvanian Museum of Ethnography in Cluj

soil or because of the foundations flooding. Serious fissures may appear on the masonry structure. An example for this is the entrance vault of the Transylvanian Museum of Ethnography in Cluj (Photo 2). The photos were taken when the damages were surveyed. In many cases (like in this one) previous, superficial repairs may hide serious damages. In the case of the Museum, the precarious state of both the supporting masonry and the Baroque vault itself threatened with falling [2].

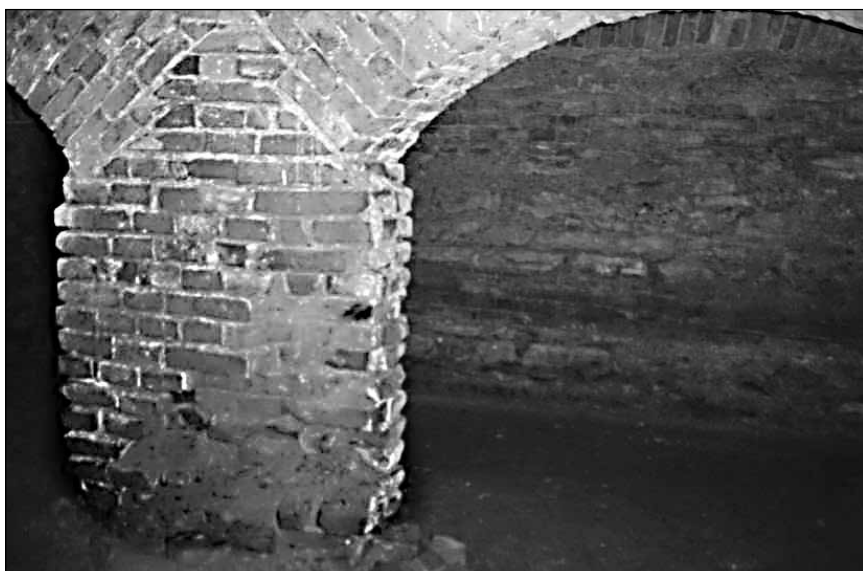
■ 3. kép: Alagsori falazott pillérek rendkívül rossz műszaki állapota [1]

■ Photo 3. Extremely precarious condition of masonry pillars in the basement [1]

A téglafalazatok nedvesség okozta rongálódásai igen számottevőek lehetnek. A falazat nedvesedésének számos oka van. Igen gyakori a talaj nedvességéből származó kapilláris víz felszívargása, az ezt megakadályozni hivatott vízszintes szigetelés hiányában. De a falazat nedvessége származhat beszivárgó esővízből, vagy akár az épületgépészeti berendezések (vízvezetékek, csatornázás) meghibásodásából. A keletkező, vízben oldódó sók a falazat anyagának súlyos rongálódását eredményezhetik (3. kép).

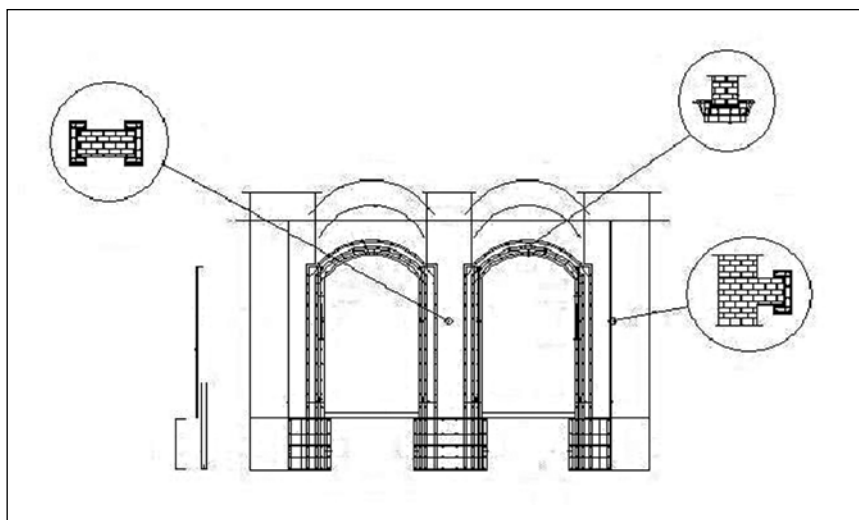
■ 5. ábra: Az alagsor falainak és boltozatának részleges köpenyezése [1]

■ Figure 5. The partial encasement of the walls and vault of the basement [1]

The most frequent method applied to enhance the load-bearing capacity is the increase of the cross-section of the structural elements requesting strengthening, namely encasement (Figure 5). A further solution is the proper introduction of different additional elements into the load-bearing structure (Figure 6).

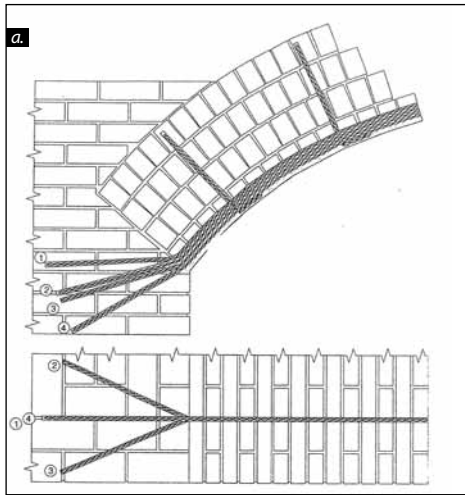
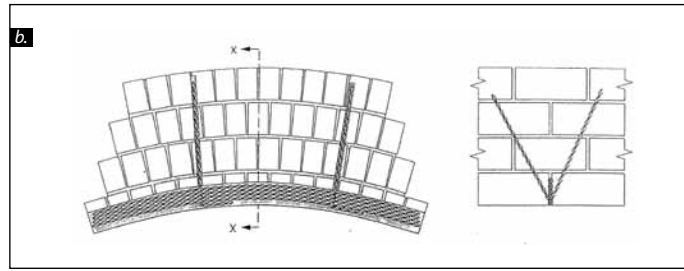
■ **6 a-b. ábra:** Brutt Saver-rendszer: A falazatba ágyazott acél spirálok, speciális habarccsal rögzítve [4]
 ■ **Figure 6 a-b.** Brutt Saver system: Steel spirals embedded in the masonry and fixed with a special mortar [4]

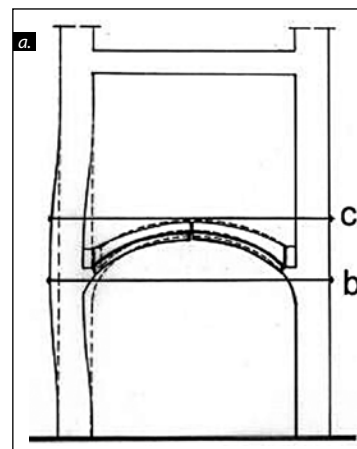
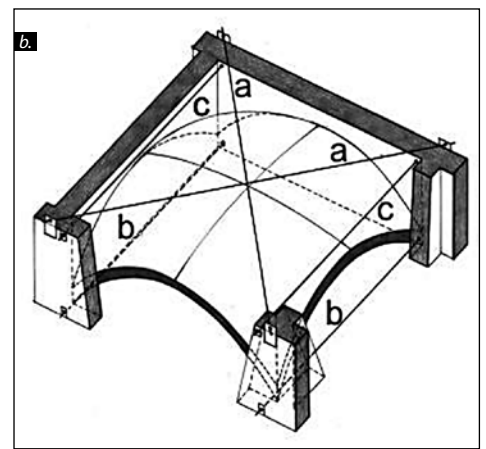
■ **7 a-b. ábra:** Megerősítő fém vonórudak alkalmas helyzetben (a, b vagy c)
 ■ **Figure 7 a-b.** Strengthening metal tension bars in a proper position (a, b or c)

Often subsequently introduced metal tension bars take over the abutment loads from arched and vaulted structures. These tension bars can be of different types, in different positions (a, b, c), depending on the structural form, the height of the supports, the accessibility, and aesthetic reasons (Figure 7).
