- Dendrochronological Analyses and Architectural History Observations on the Unitarian Church Ensemble in Dârjiu

- Analiza dendrocronologică și observații de istoria arhitecturii la ansamblul bisericii unitariene din Dârjiu

- Dendrokronológiai vizsgálatok és építéstörténeti megfigyelések a székelyderzsi unitárius templom épületegyüttesében

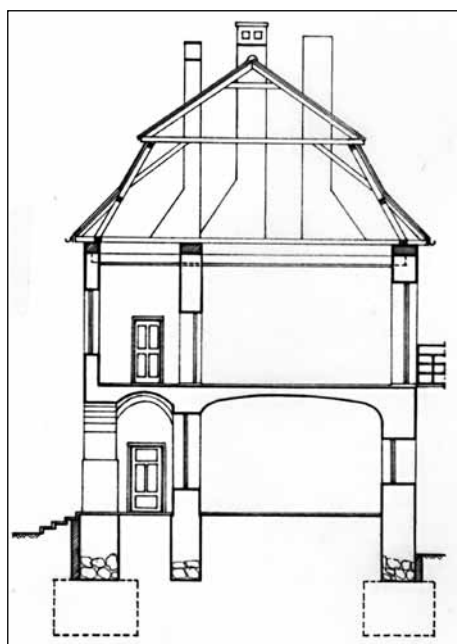
■ **8. ábra:** Megerősítő koszorúgerenda a födém szintjén a szászvárosi iskolában [2]
 ■ **Figure 8.** Strengthening ring on the slabs' level in the school of Orăștie [2]

In case of old masonry structures, ring placed on the slabs' level can be applied to brace the vertical masonry structure (Figure 8).

In case of masonry vaulted structures, reinforced concrete wall plates can be applied to avoid the leaning of the supporting walls. That means that in case of old masonry structures, vertical masonry can be fixed with a wall plate installed on the slab's level (Figure 8).

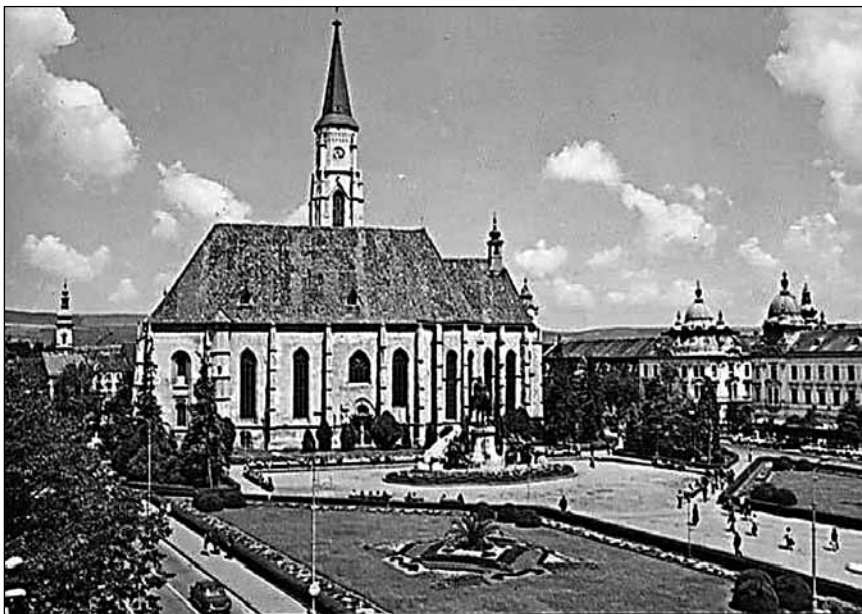
■ **4. kép.** A kolozsvári Szent Mihály-templom karzata boltozatának közvetett megerősítése
 ■ **Photo 4.** The indirect strengthening of the choir's vault in the St. Michael's Church in Cluj

A good example to this is the strengthening and the re-vaulting in the chancel of the St. Michael's Church in Cluj carried out in the 1950s, where due to the intense leaning of the sidewalls the vault was about to collapse. The rebuilt Gothic vault was suspended to an additional structure, namely to a reinforced concrete grid leaning on the exterior walls (Photo 4 and Figure 9).

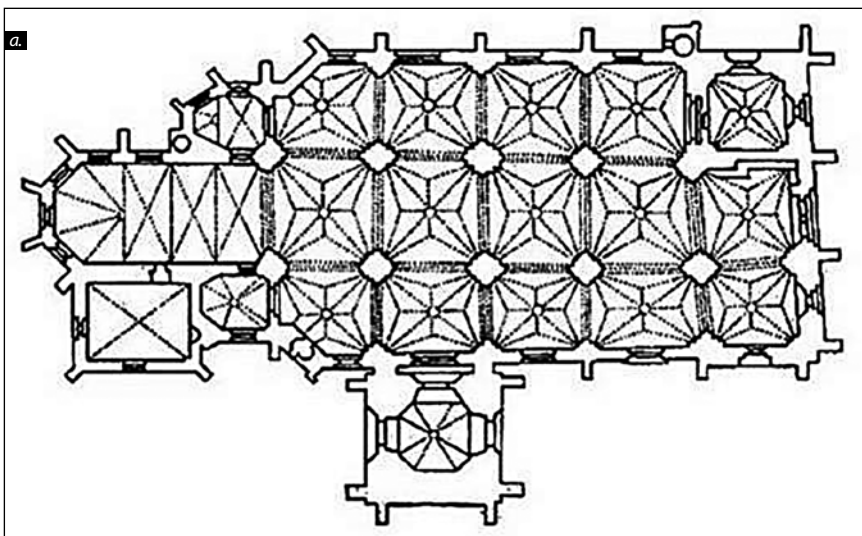
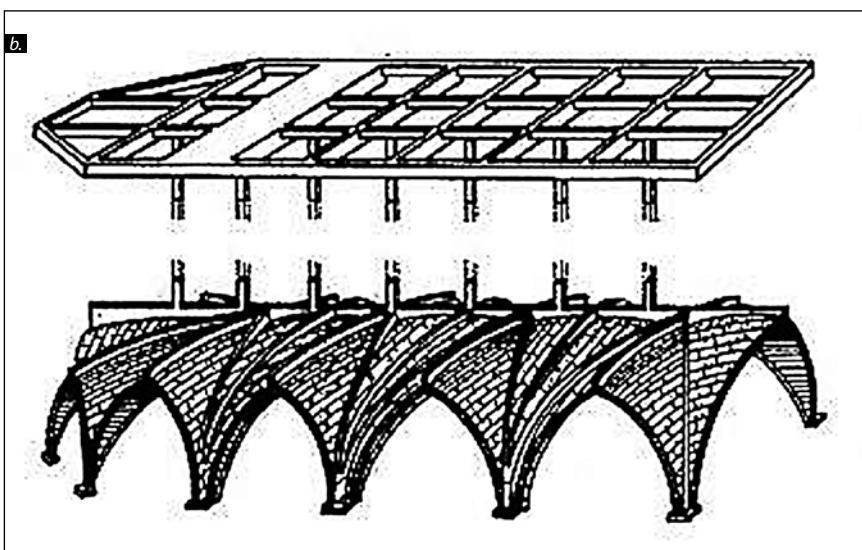
■ **9 a-b. ábra:** A kolozsvári Szent Mihály-templom karzata boltozatának közvetett megerősítése
 ■ **Figure 9 a-b.** The indirect strengthening of the choir's vault in the St. Michael's Church in Cluj

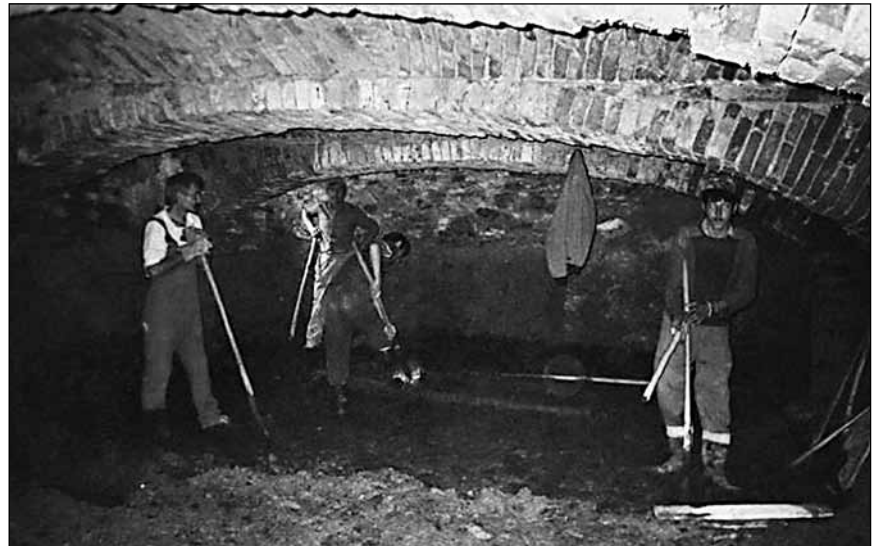
■ 5. kép. A téglaboltozat tehermentesítése egy addicionális vasbeton födémmel

■ Photo 5. The discharge of the brick masonry vault using an additional reinforced concrete slab

A classic example to this type of strengthening is the discharge of the brick masonry vault of the basement in case of the Court of Justice in Odorheiu Secuiesc (Photo 5 and Figure 10). The strengthening was needed because of the cracks in the vaults and arches, and the vertical leaning of the structure [3].

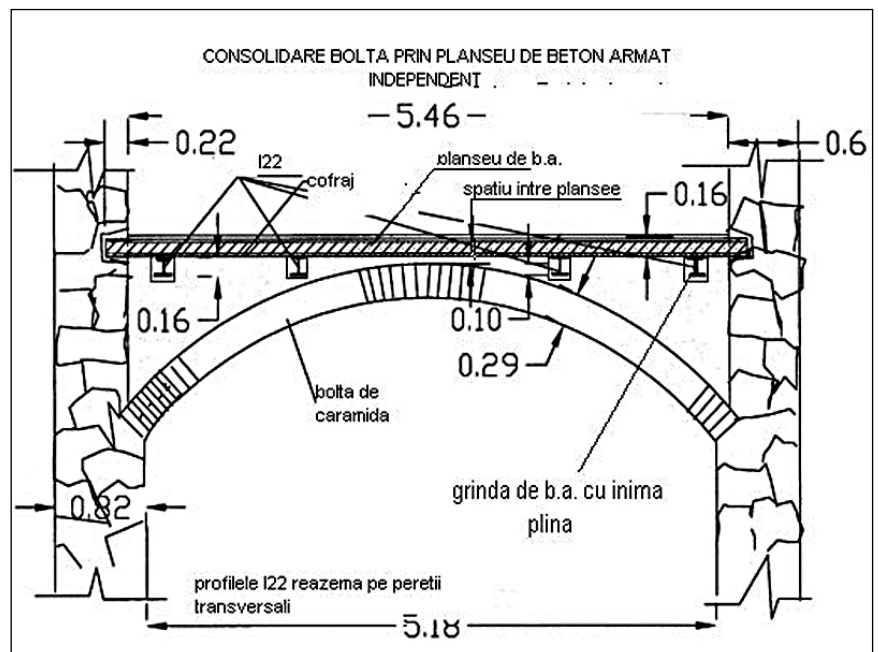
■ 10. ábra: A téglaboltozat tehermentesítése egy addicionális vasbeton födémmel

■ Figure 10. The discharge of the brick masonry vault using an additional reinforced concrete slab

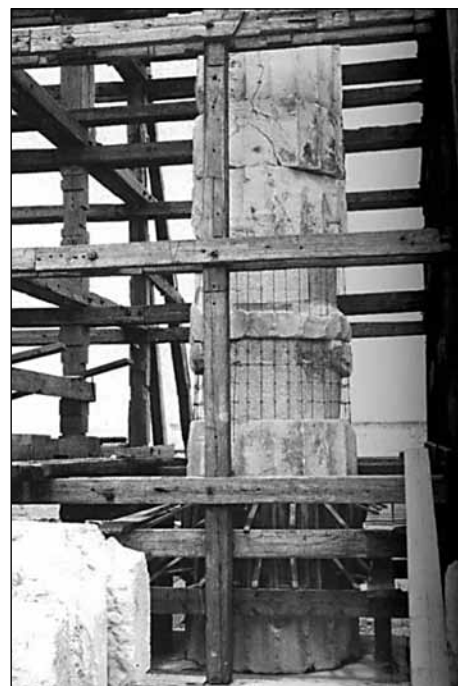
■ 6. kép: Márványoszlop kiegészítése vasbetonnal
■ Photo 6. Completion of a marble column with reinforced concrete

From this point of view the restoration of the listed buildings of the Acropolis between 1902 and 1930 is emblematic. I refer first of all to the northern colonnade (1923-1930), where engineer Nikolaos Balanos completed the missing parts of the columns with reinforced concrete, and anchored the iron fillings engraved in the marble (Photo 6).
