dr. Szabó Bálint – Kirizsán Imola

A NAGYKÁROLYI KÁROLYI KASTÉLY

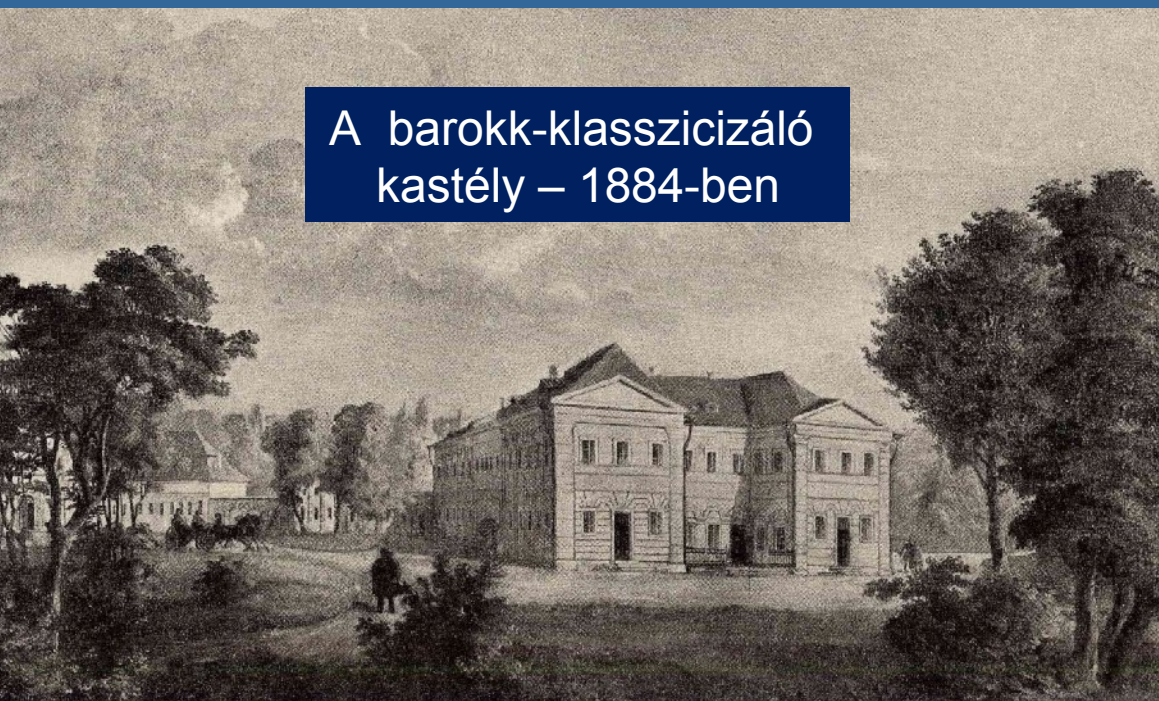
Ekkor lemondanak a védőrendszeréről, a belső tereket a lakók szükségleteihez alakítják át. Háromszög alapú dísztornyokkal fedett, belső udvaros, négyszintes épület, ami a boltozatos pincével is rendelkezik. Monumentális fogadótermét festmények és szobrok díszítik.

Az átépítés földszinti alaprajza – 1894

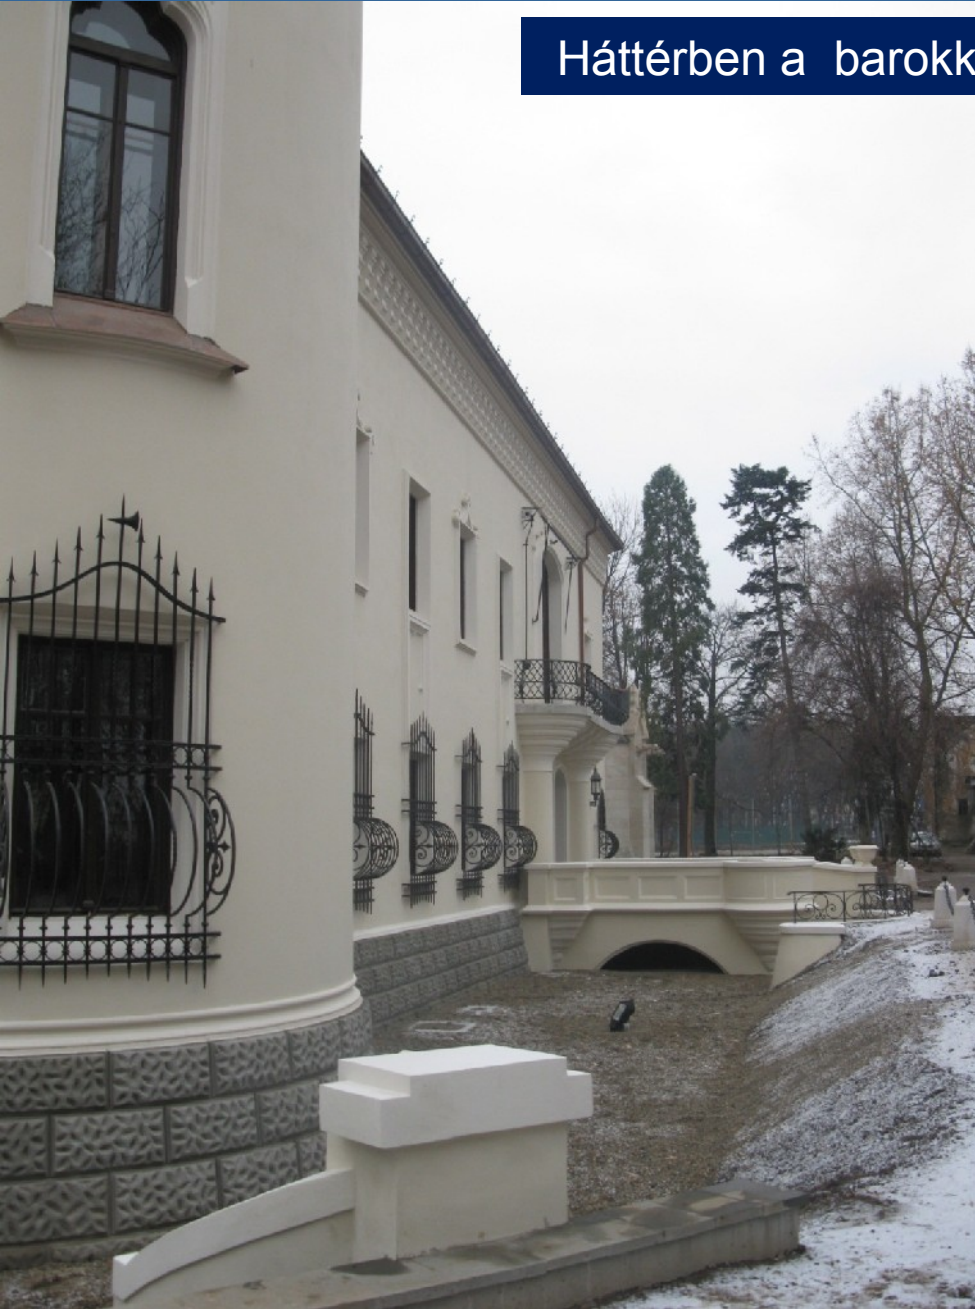
Háttérben a barokk mag – kevésbé átalakított – látható része

(1) A barokk mag két-két hosszanti, illetve keresztirányú tartófallal határolt, melyek az A-K, illetve a 2-13 tengelyek között fekszenek, D-I/5-8 tengelyekkel határolt belső udvart véve körül. A XIX. században a K-J/5-8 tengelyek közötti szakaszt lebontották, és fém-rácsostartókkal fedték le a belső udvart.

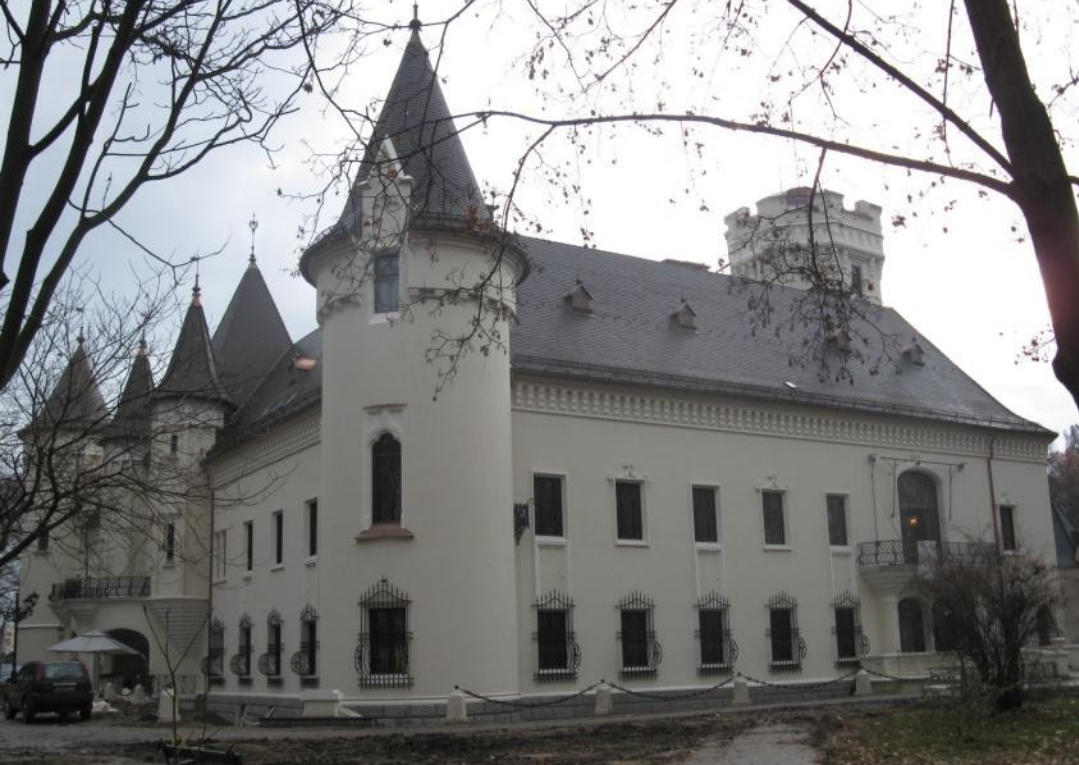
A kastély északi homlokzatai, előtérben az északi toronnyal

(2) Az északi torony a barokk mag északi sarkának kibontása után épült, három szinten. Eklektikus fedélszerkezettel, poroszsüveg boltozatú földemekkel, tartófallal és folytonos alapozással rendelkezik. A második emeletre a padláson keresztül lehet feljutni.

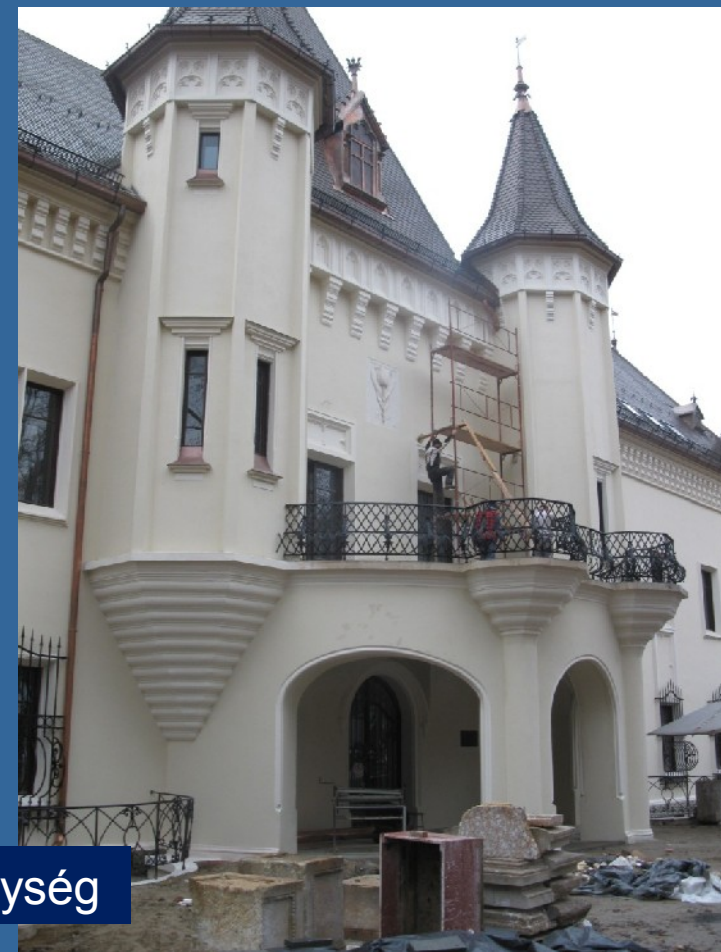
(3) A főbejáratot az északkeleti homlokzathoz illesztik. Falazott téglá oszlopok boltozott földémet tartanak, két konzolban kialakított tornya az emeleti szinten kapcsolódik a barokk maghoz.

A főbejárat a legység

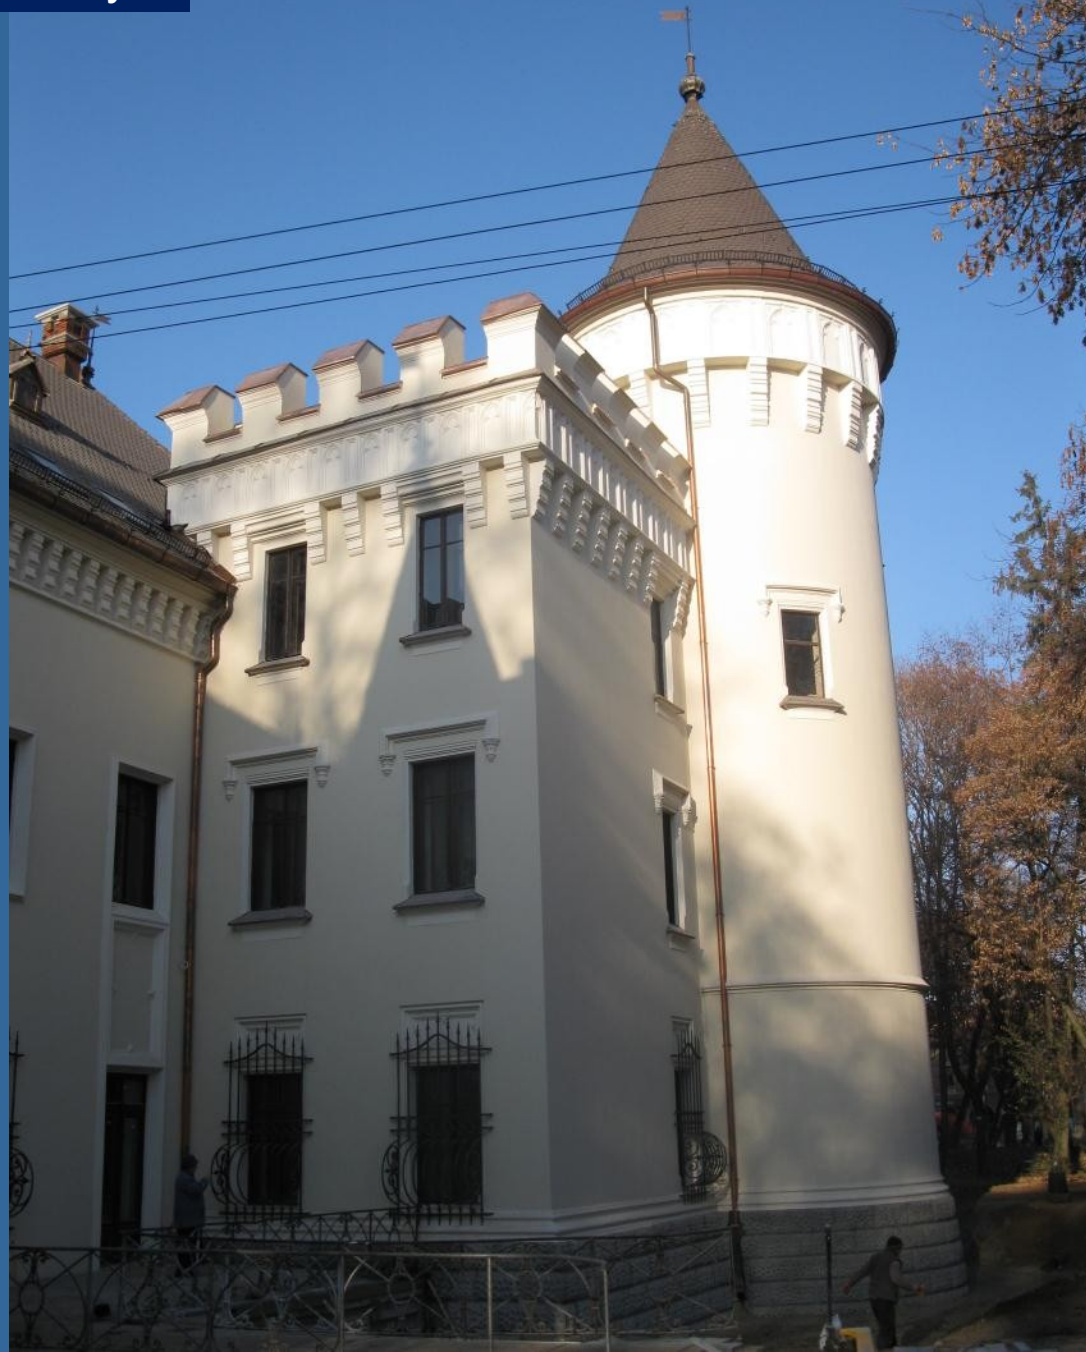
A keleti bástya, háttérben a keleti torony

(4) A keleti torony négy szintes. Eklektikus fedélszerkezettel, poroszsüveg boltozatú födémekkel, tartófallal és folytonos alapozással rendelkezik. A második emeletet a harmadikkal csigalépcső köti össze.

(5) A keleti bástya körülöleli a keleti tornyot, az A-C, 1-2 tengelyek határolta helyiségek emeletráépítésekor alakítják ki, poroszsüveg boltozatú födémekkel, tartófallal és folytonos alapozással. Terasztetőfödémrel rendelkezik.

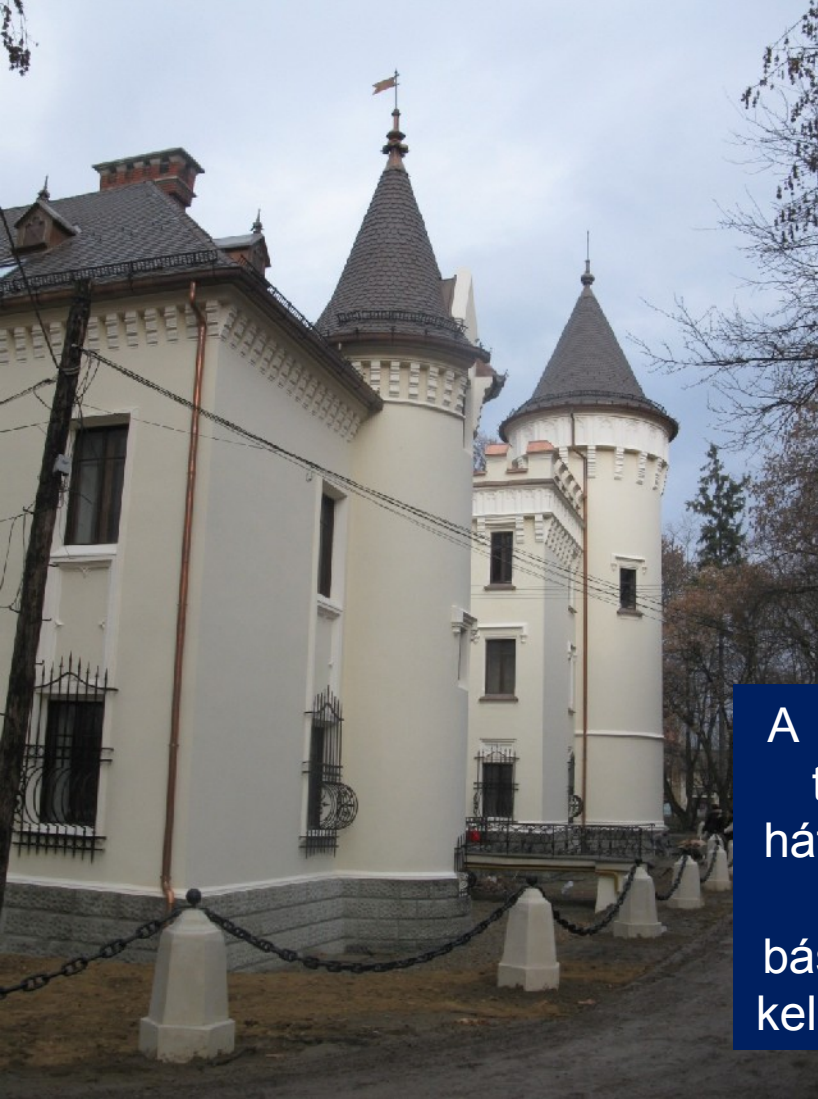
(6) A délkeleti torony alagsorral, földszinttel és két emelettel készül, eklektikus fedélszerkezettel, poroszsüveg boltozatú födémekkel, tartófallal és folytonos alapozással rendelkezik. A pincét a második emelettel csigalépcső köti össze.

A délkeleti torony, háttérben a keleti bástya és a keleti torony

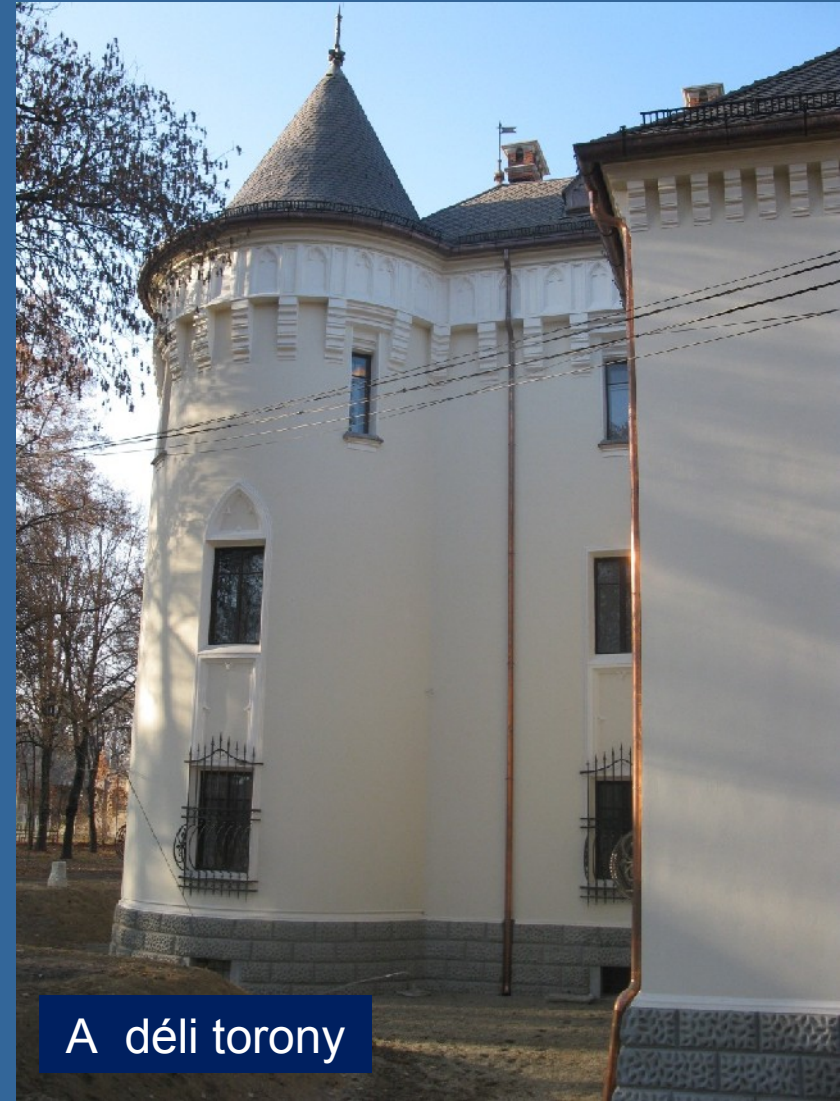
(7) A déli torony a barokk mag déli sarkának kibontása után épült, négy szintes (alagsor, földszint és két emelet). Eklektikus fedélszerkezettel, poroszsüveg födémekkel, tartófallal és folytonos alapozással rendelkezik.

A déli torony

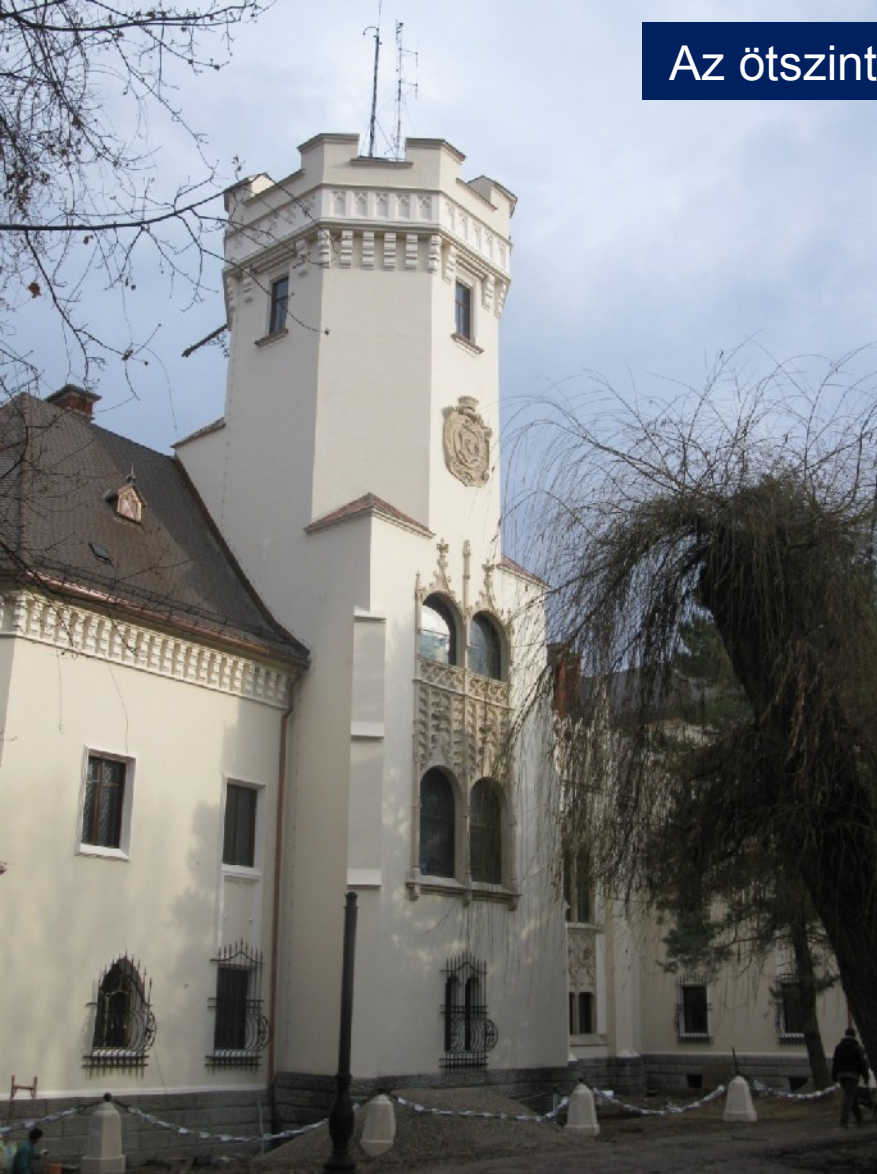
(8) A dél-nyugati bástya ötszintes (földszint és négy emelet), poroszsüveg boltozatú födémekkel, tartófallal és folytonos alapozással épült. Részben a 9-11, illetve a K-H' tengelyek között lévő helyiségekre épült, illetve részben új alapokra, a K', 9 és 11 tengelyekben. Terasz-tetőfödémrel rendelkezik, feljárat a földszintről csigalépcsővel.

Az ötszintes dél-nyugati bástya

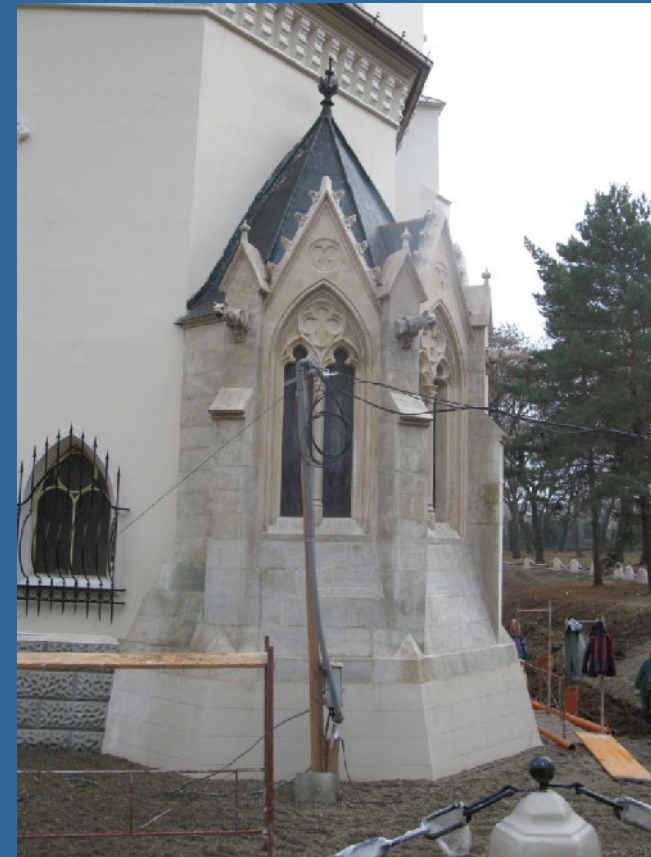
(9) A kápolna nyugati záródása a K és a 13 tengelyek metszéspontján lévő alegység, eklektikus fedélszerkezet, poroszsüveg boltozatú födém, kőborítású tartófal és folytonos alapozás alkotja.

A kápolna nyugati záródása

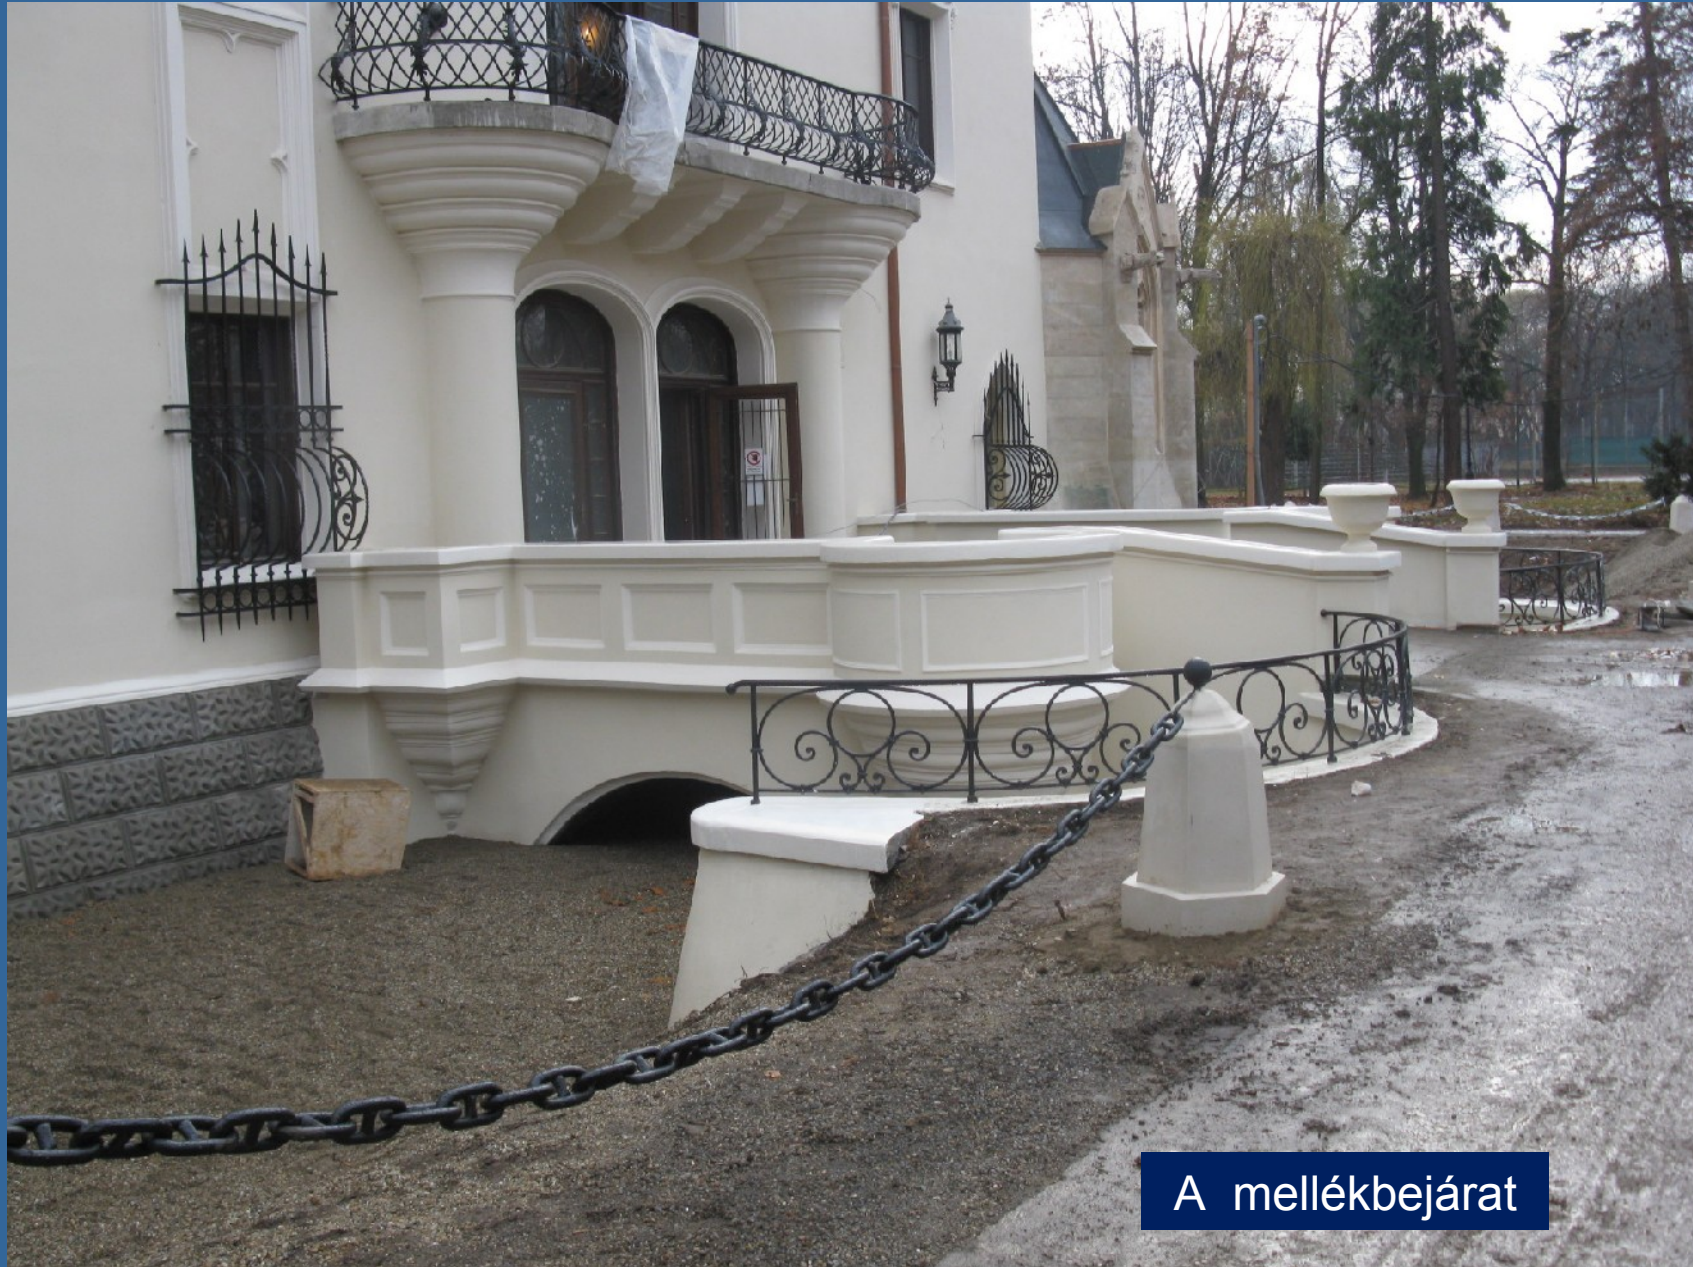
(10) A mellék bejáratot az észak-nyugati homlokzathoz illesztik, az F-H, illetve a 13 tengelyek közé, falazott téglá oszlopok boltozott födémet tartanak, illetve kőkonzolokat.

A mellékbejárat

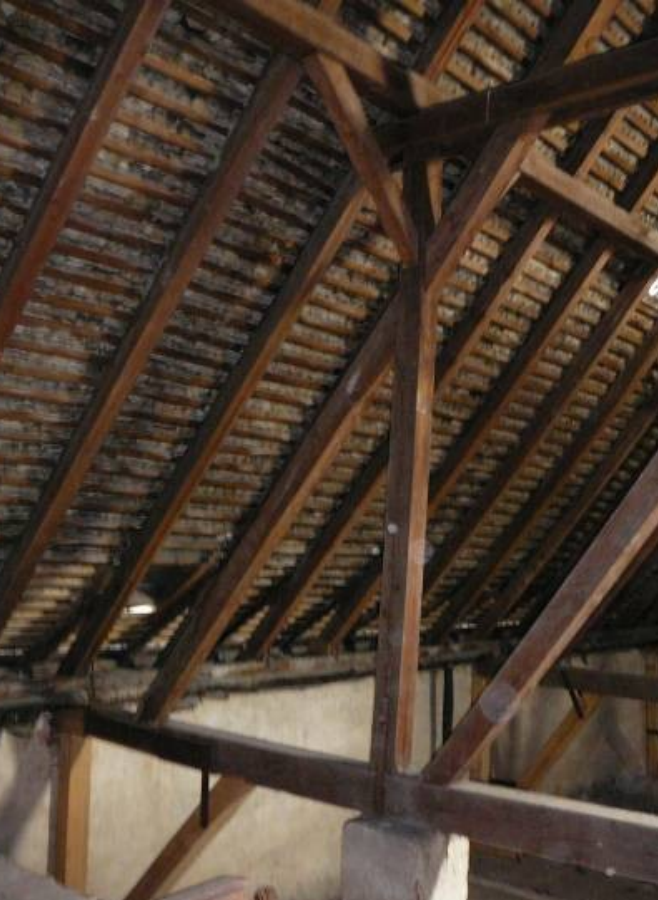
támaszként szolgáló, belső falakon nyugvó oszlop

(1) A barokk magot a 19. század végé átépítik, eklektikus fedélszerkezettel fedik le. Fő és mellékszaruállásokból valamint hosszanti merevítő síkrendszerekből áll. A szaruállások atipikusak, néha acél függesztőt használnak, máskor a belső falakon nyugvó oszlopok támasszák köztesen a vonórudakat.

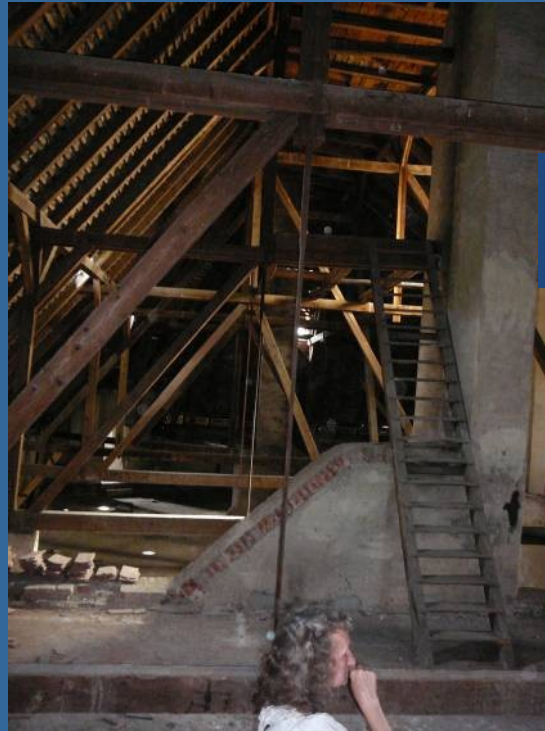
acél függesztők a fedélszerkezetbe beépítve

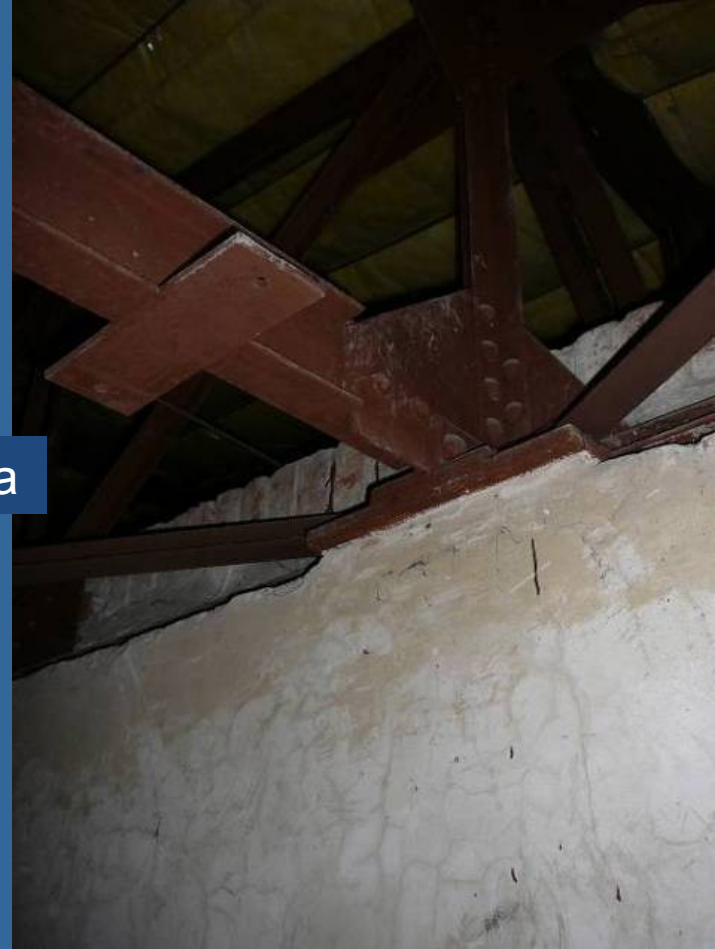
A barokk belső udvart acél rácsos-tartókkal fedik a 19. század végén. A tartók egymástól 4,00 m tengelytávolságra vannak, az elemeket pedig szegecseleléssel rögzítették.

a rácsos-tartó egyik támasza

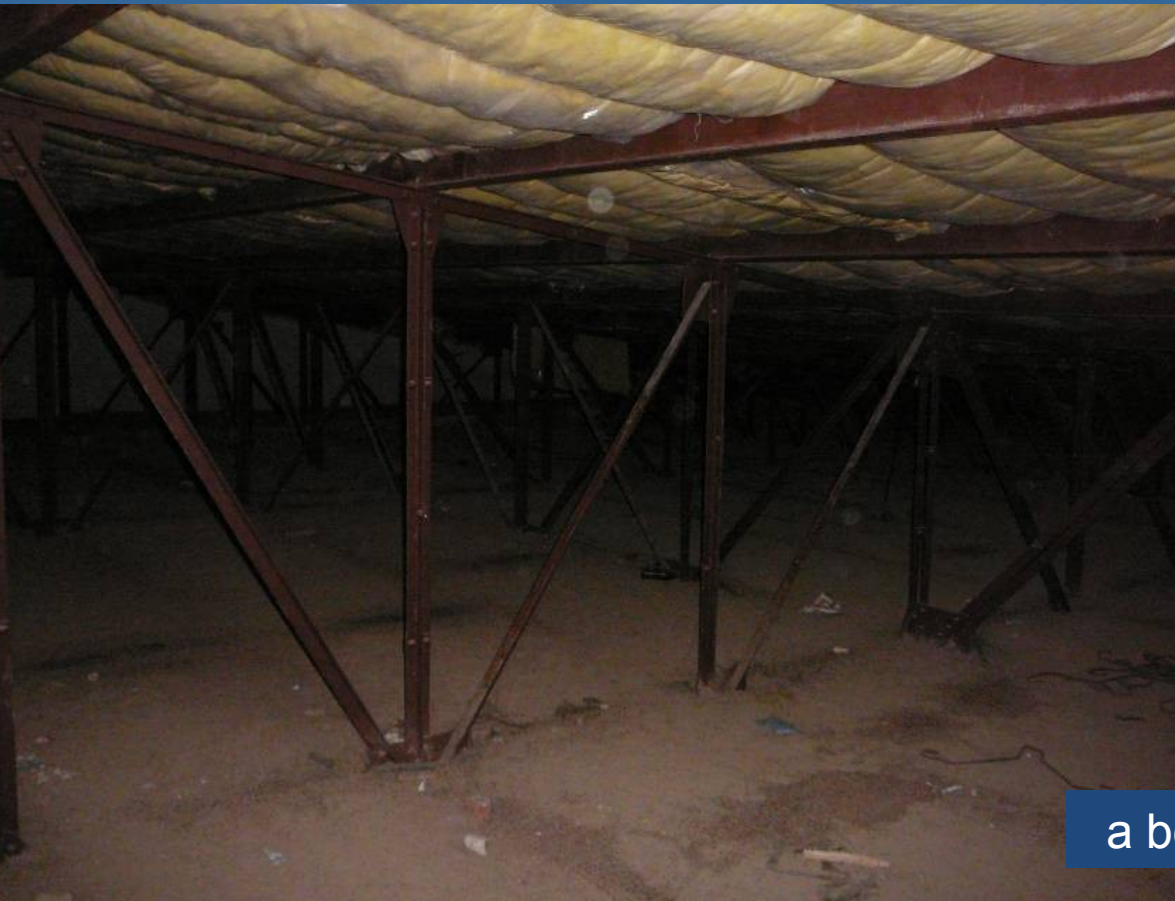
a belső udvart lefedő rácsos-tartók

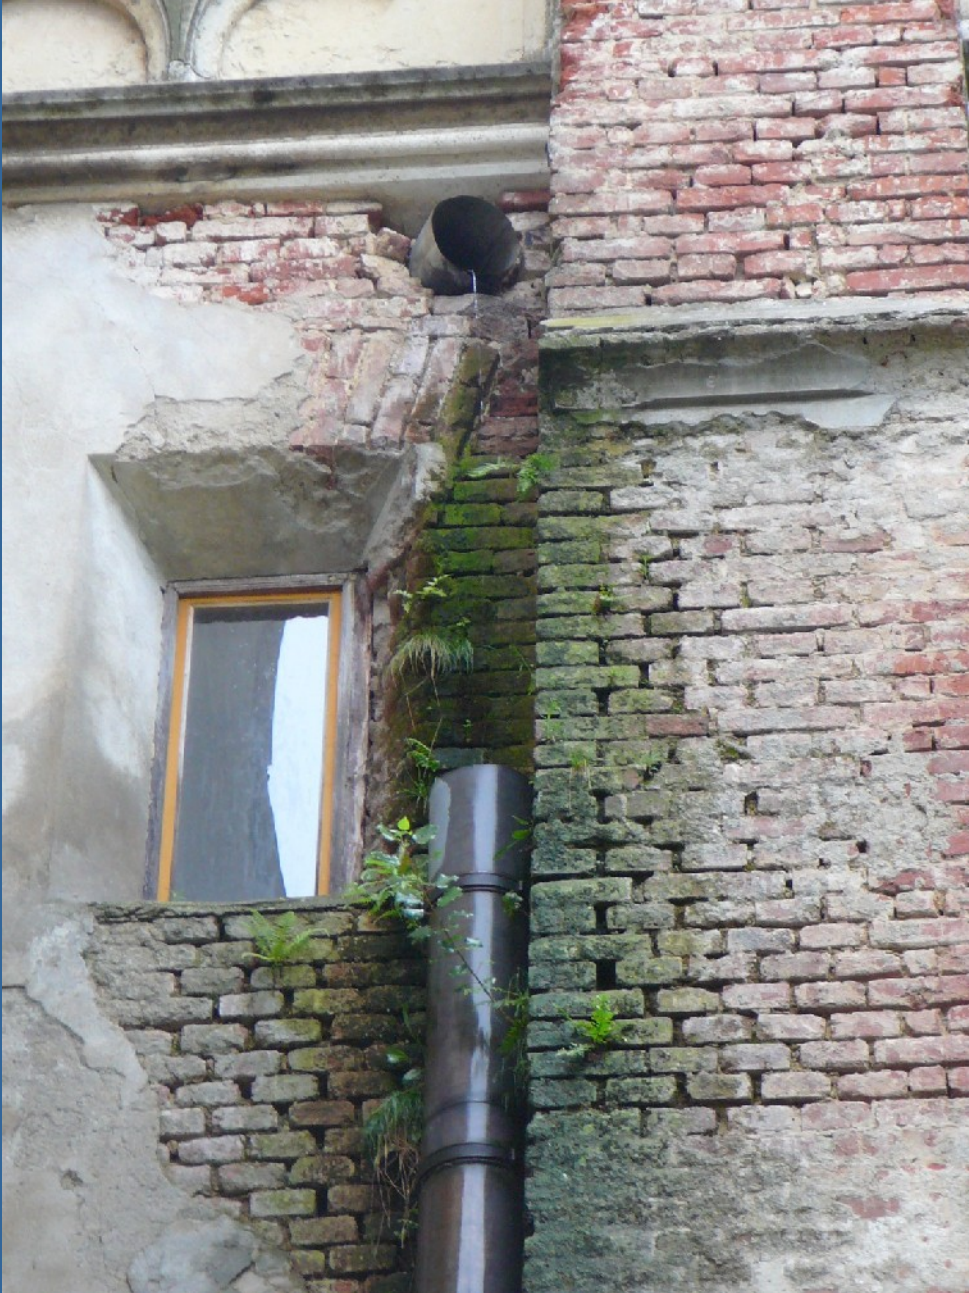
Ha figyelmes a víz, elkapja a csatornát

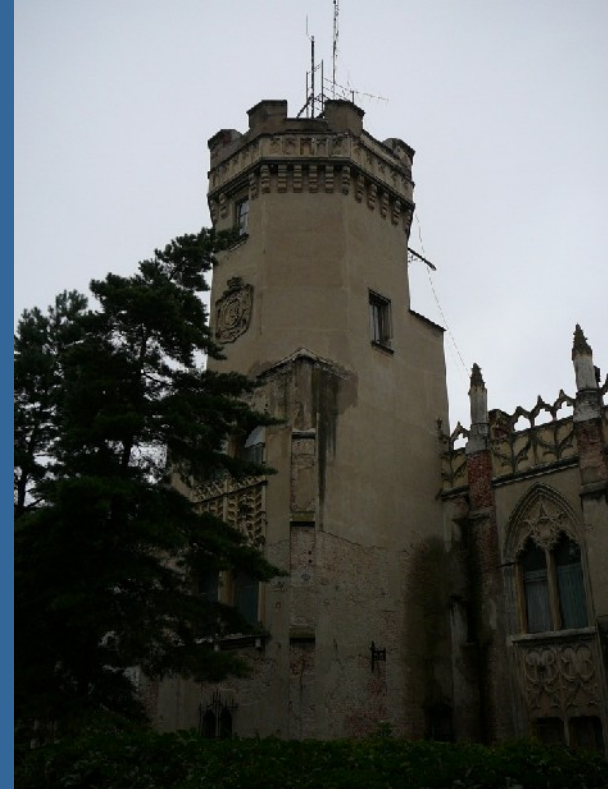
Beázások kényelmetlen helyeken

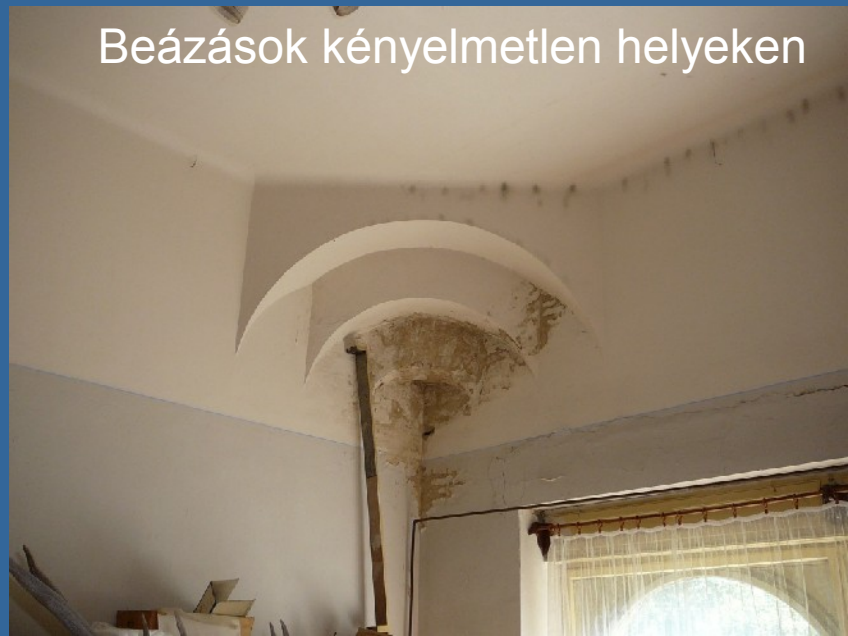
A photograph of a dilapidated stone archway. The walls are made of light-colored stone or plaster, which is heavily peeling and stained with green moss or algae, particularly on the right side. Above the arch, there is a dark metal grate or balcony railing. A silver metal pipe runs vertically along the right wall. The archway leads into a dark interior space where a small, ornate hanging lantern is visible. The overall scene suggests a neglected historical building.

Van baj elég a főbejáratnál is

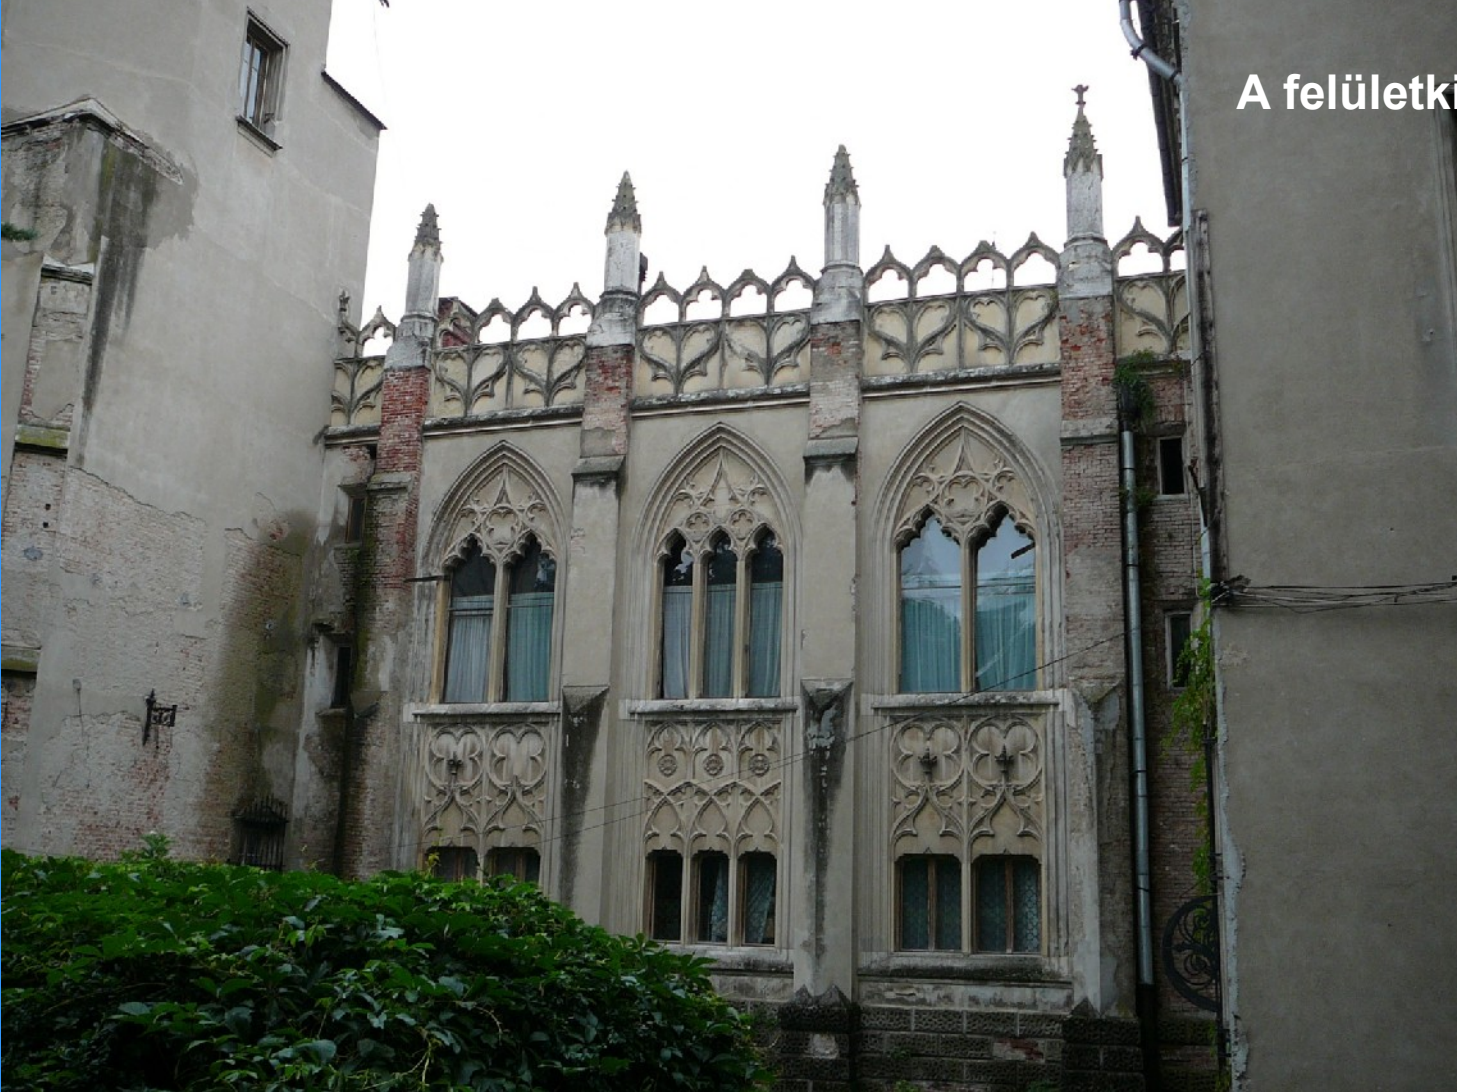
A felületkialakítás művészete

Nedvesség letről

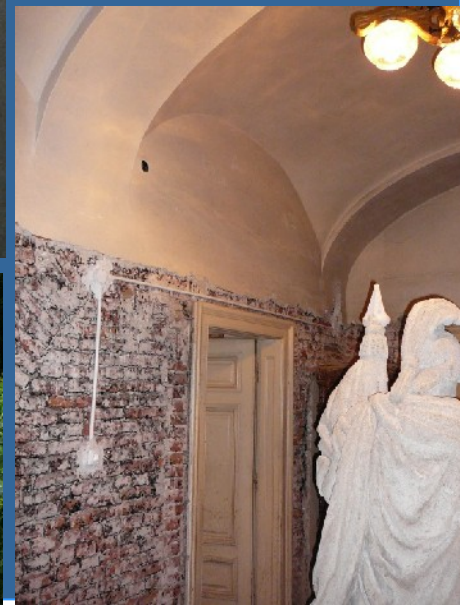
Kifagyott részletek

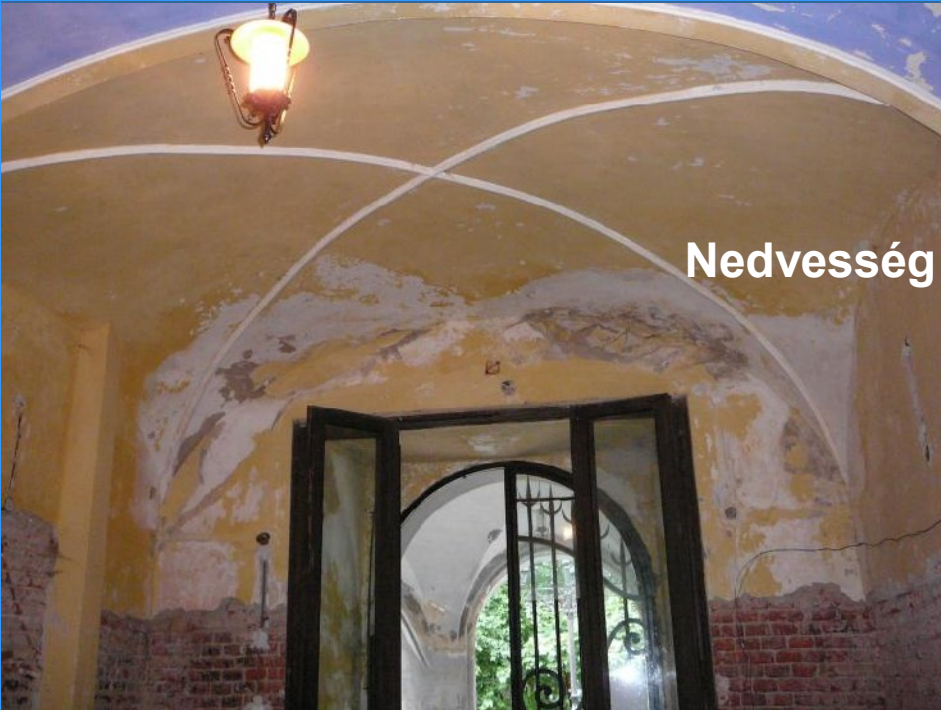
Nedvesség fentről és lentől

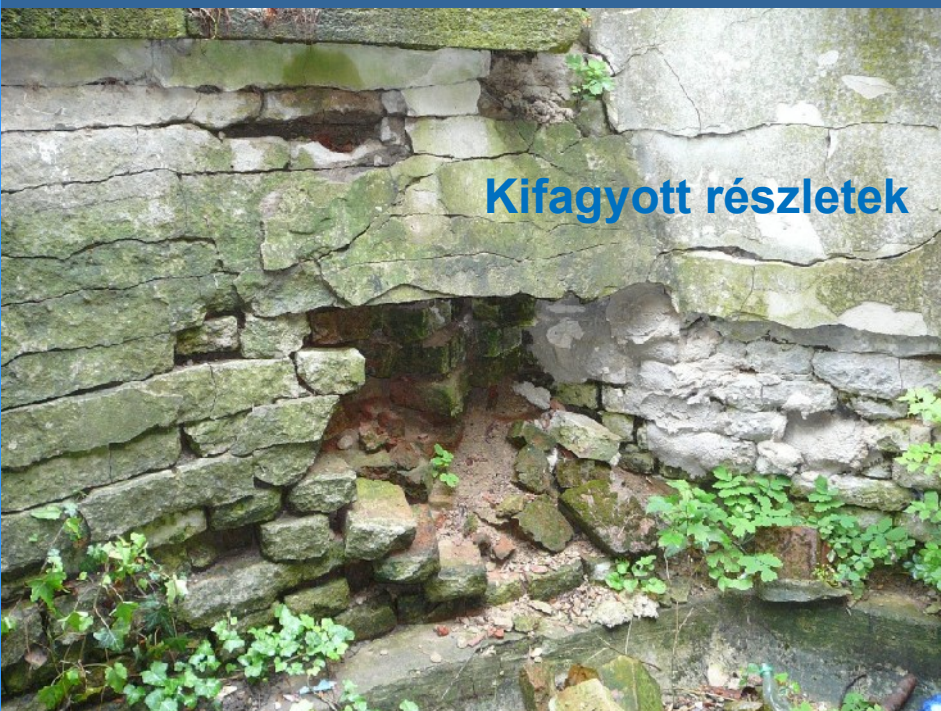
Kifagyott részletek

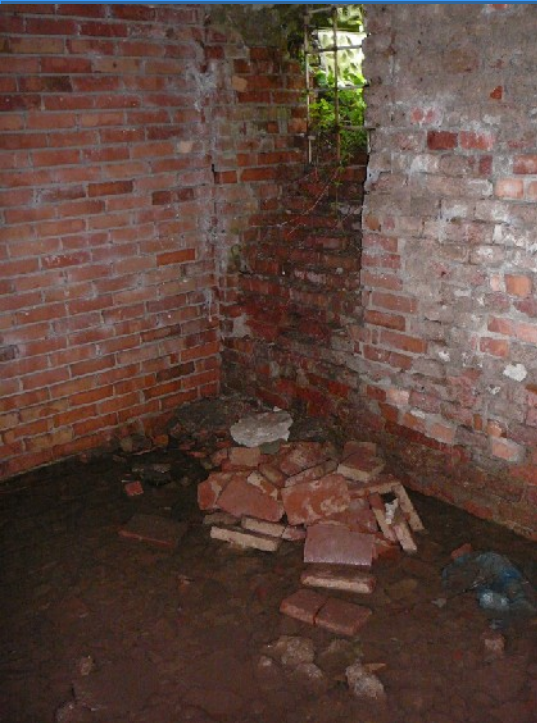
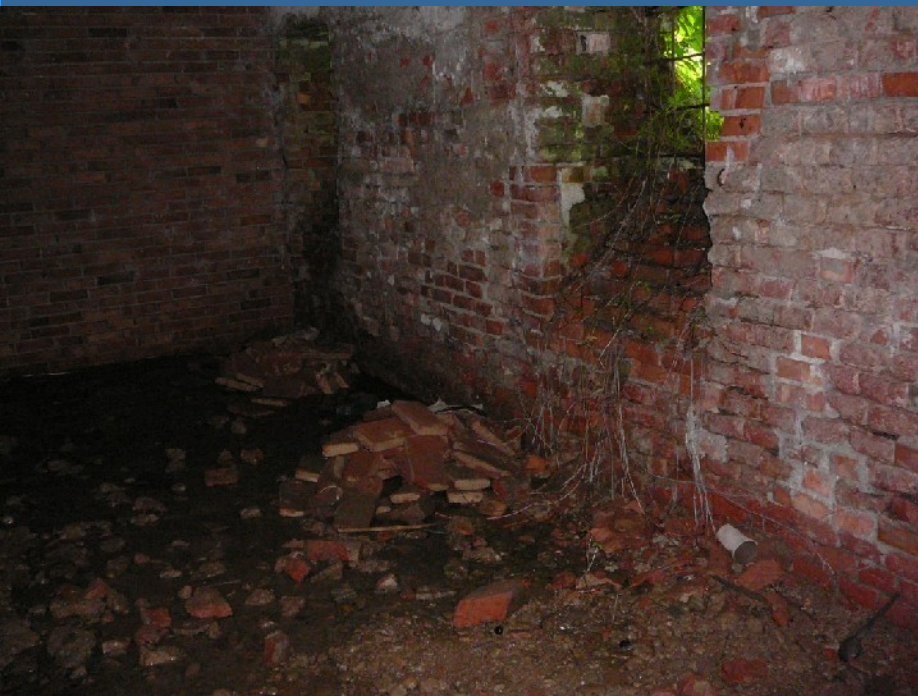
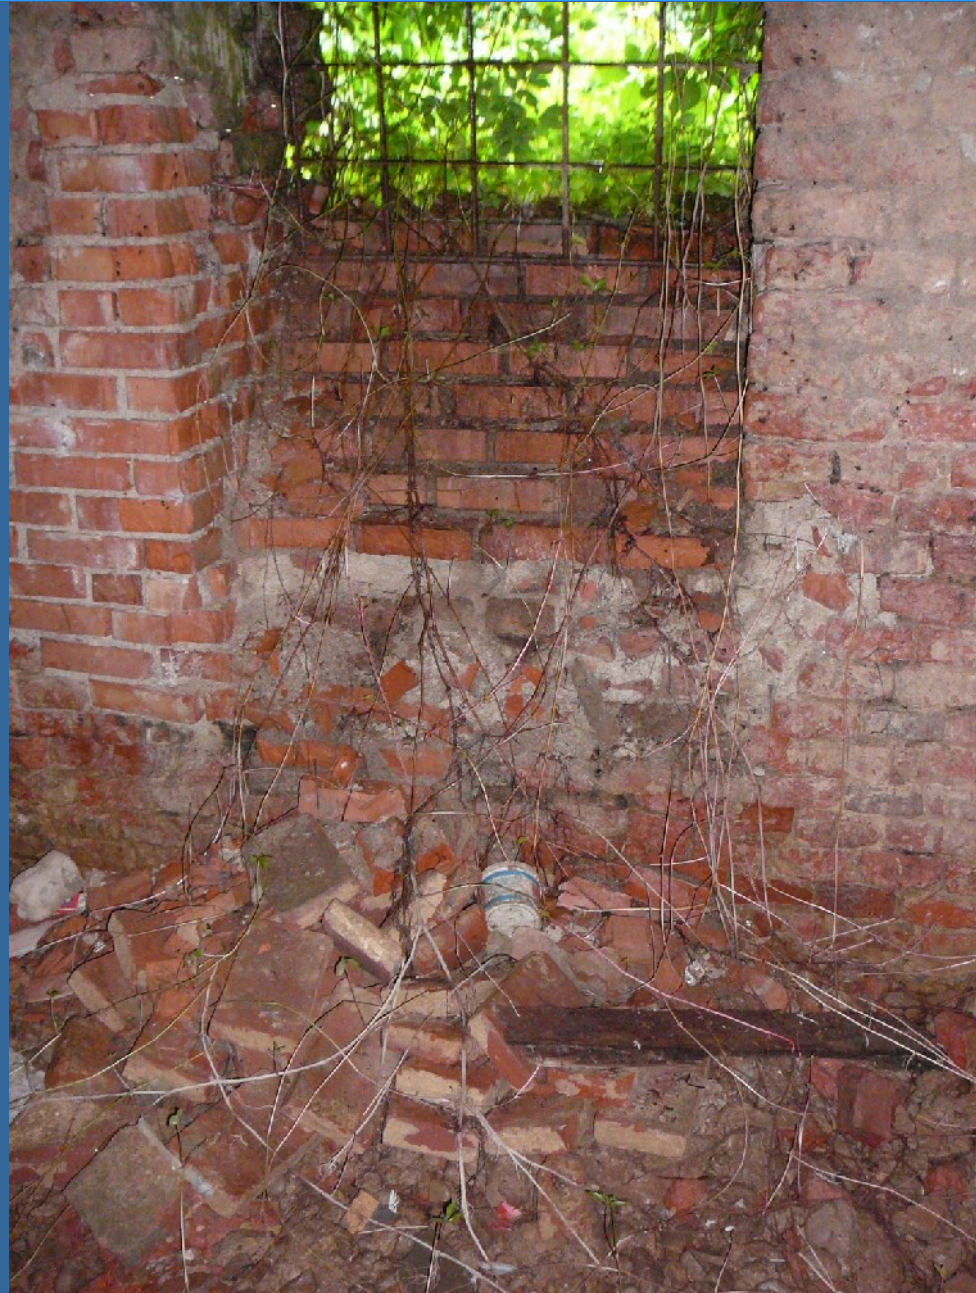
Épületbiológia

A pincében
